台風第10号が近づいています！

愛媛県内では洪水・高潮等から身を守る準備を！

～過去の類似経路を辿った台風では大きな被害～

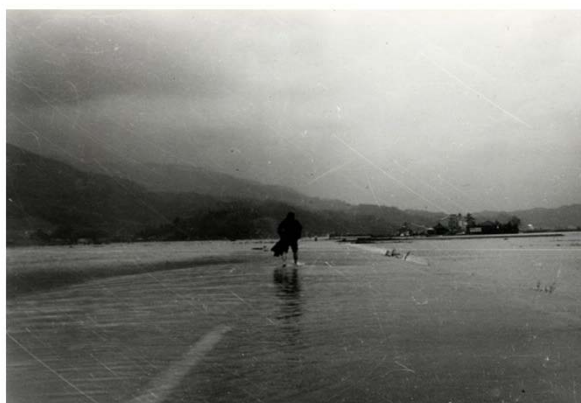
国道56号の冠水状況(松ヶ花方面を望む)

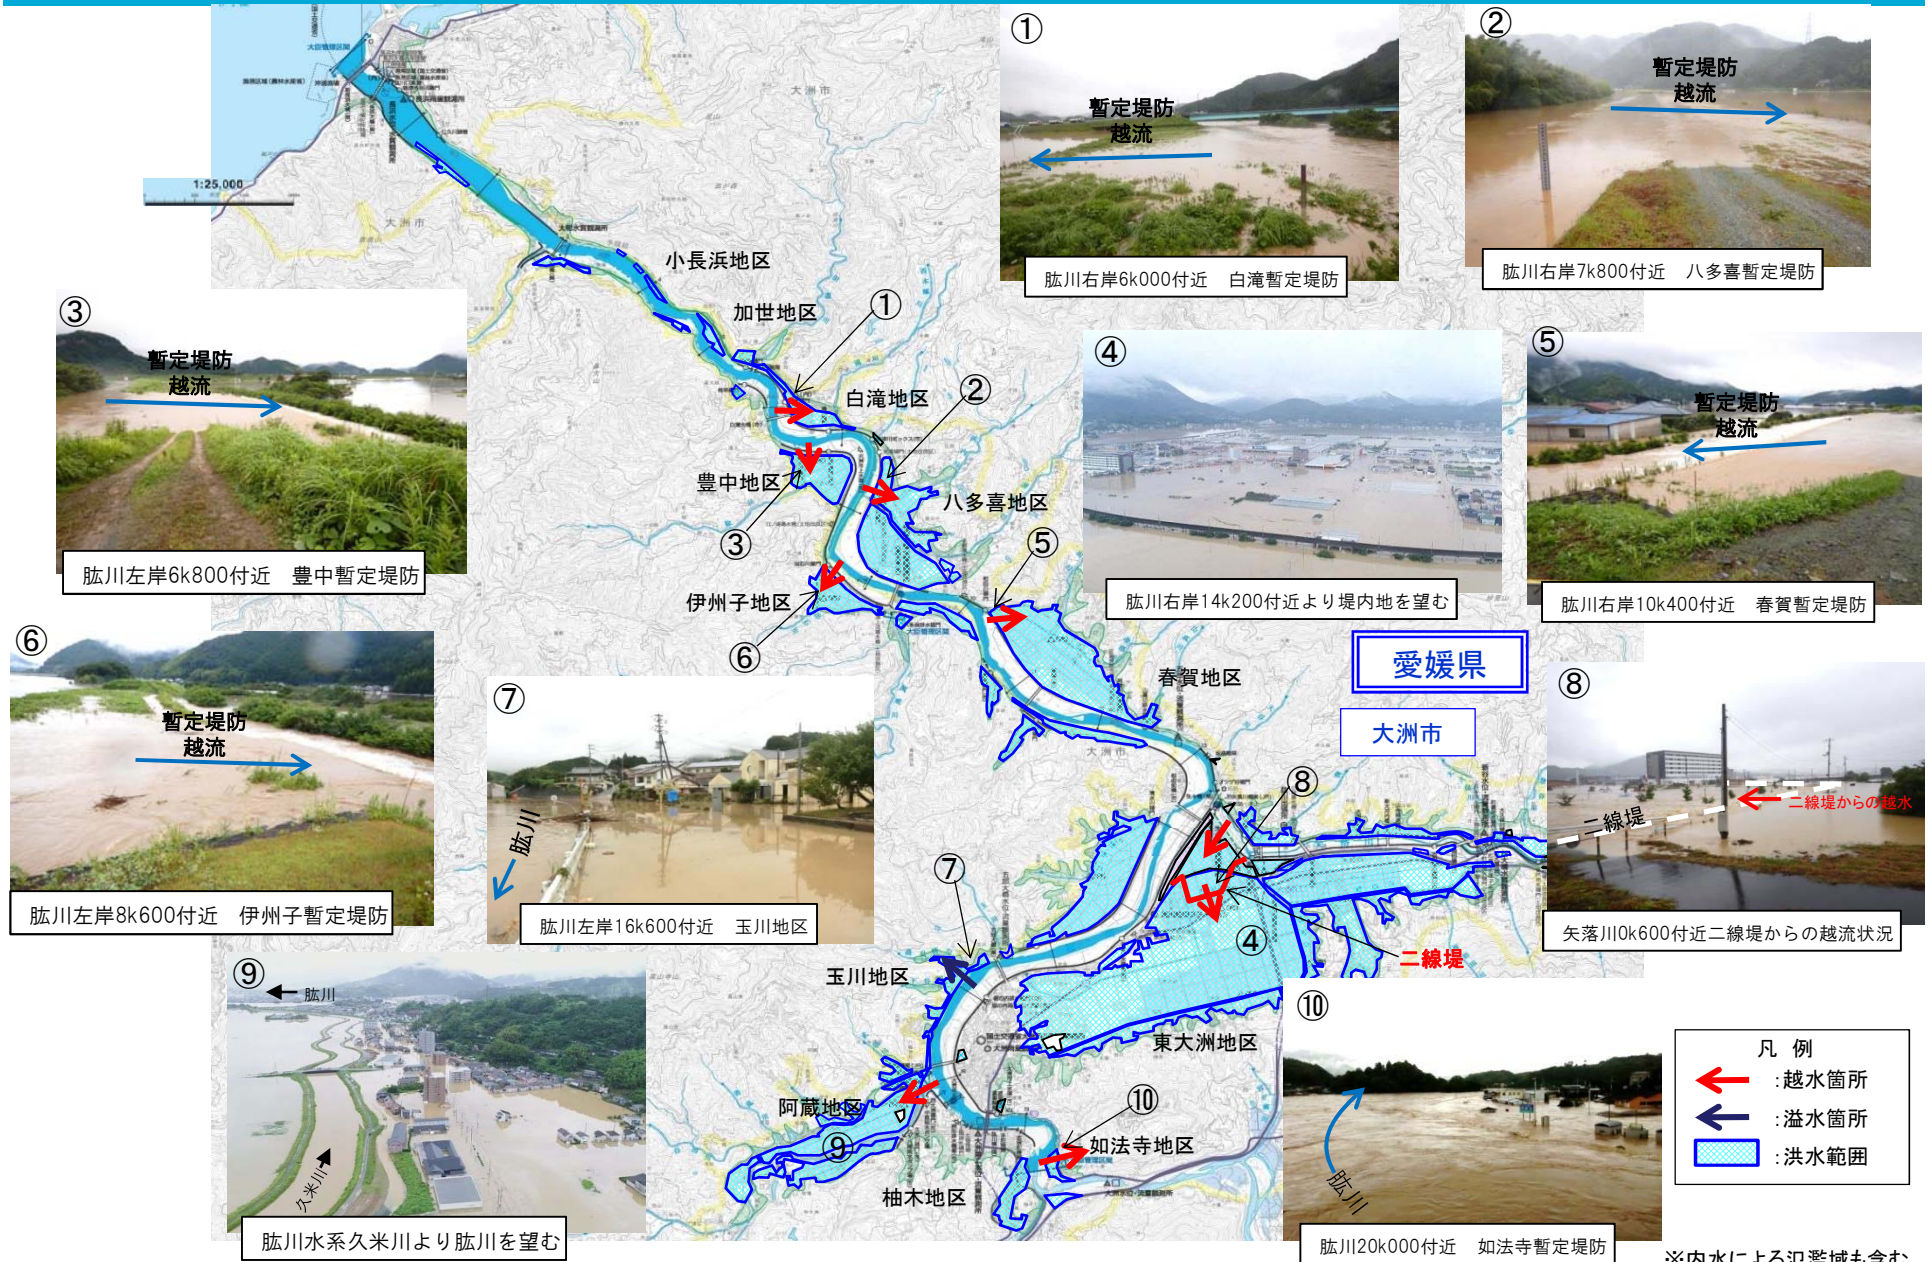
■ 浸水区域

※内水による氾濫域も含む

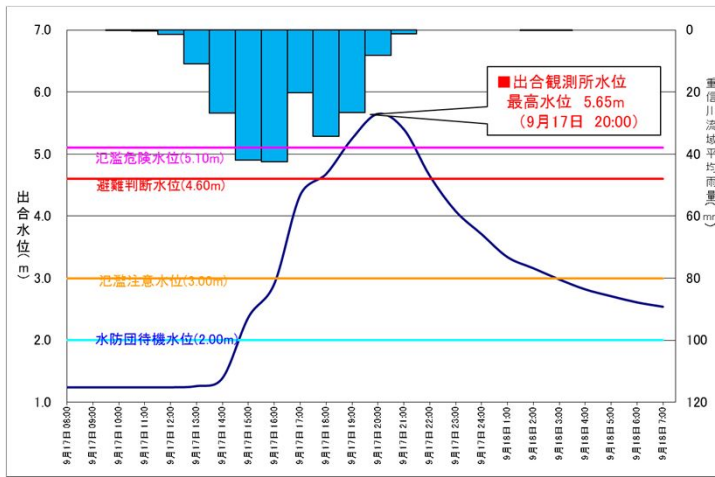
平成29年9月台風18号実績洪水ハイドロ・ハイトグラフ（出合地点）

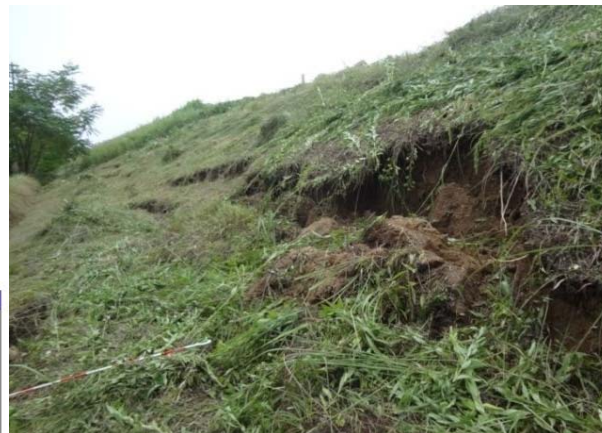
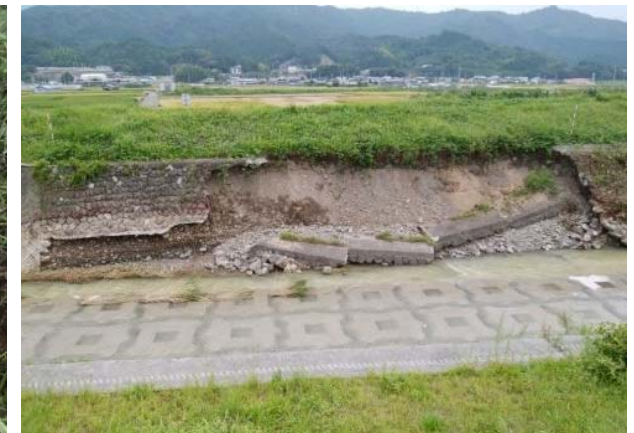
- 重信川水系重信川（基準地点出合）では、平成13年梅雨前線洪水を約70cm上回る観測史上最高となる5.65mを観測。
- 堤防漏水や護岸崩壊など、河川管理施設の被災を17箇所確認。

河川管理施設の被災状況
