平成26年 8月 7日（木）

## 平成26年8月台風12号による吉野川<sup>よしのがわ</sup>の出水状況について

### ～早明浦ダム<sup>さめうら</sup>他の防災操作による水位低減効果～

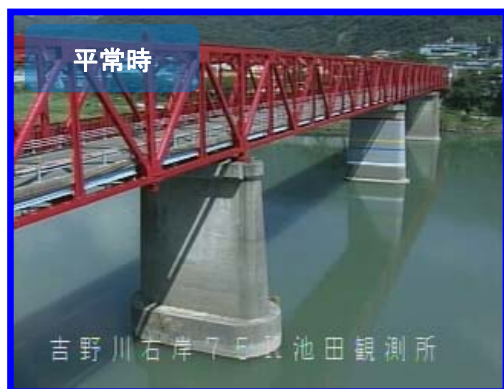
みよしおおはし  
▲ 平常時の三好大橋付近

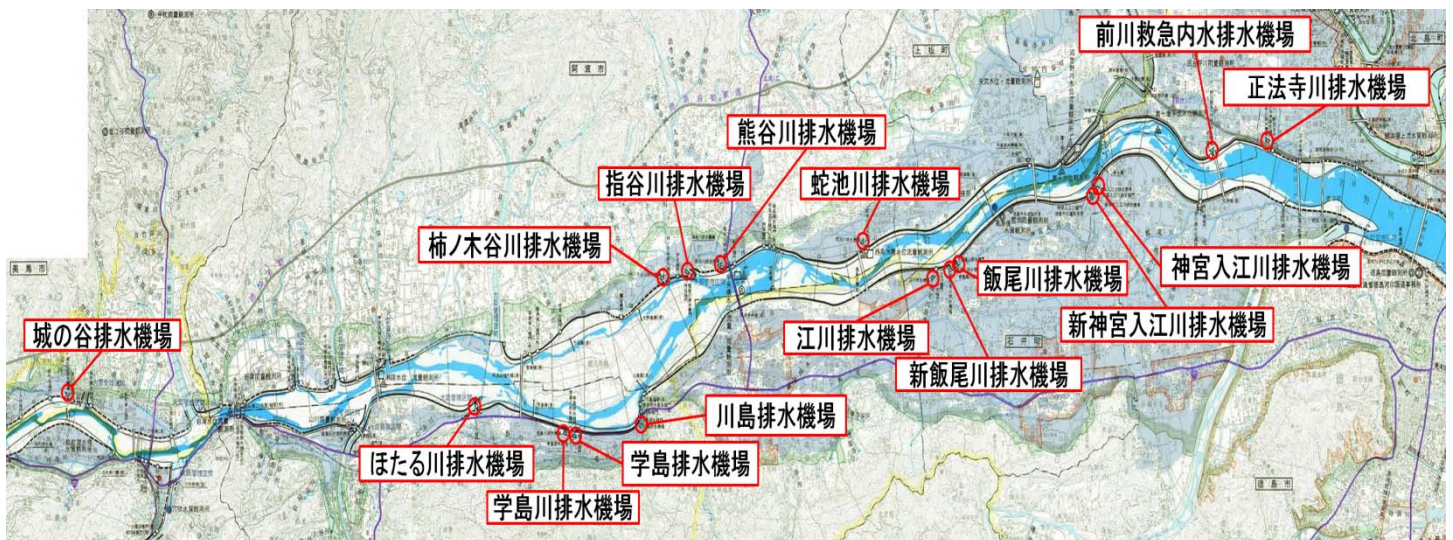
## 排水機場における内水排除

台風12号出水に伴う河川の水位上昇により、吉野川では内水氾濫による浸水被害を軽減するため、排水機場を運転しました。

柿ノ木谷川排水機場では、約60時間稼働し、約86万7千 $m^3$ （25mプール約2,170杯分）の排水を行うなど、全箇所ですべて約425万 $m^3$ （25mプール約1万600杯）を排水しました。

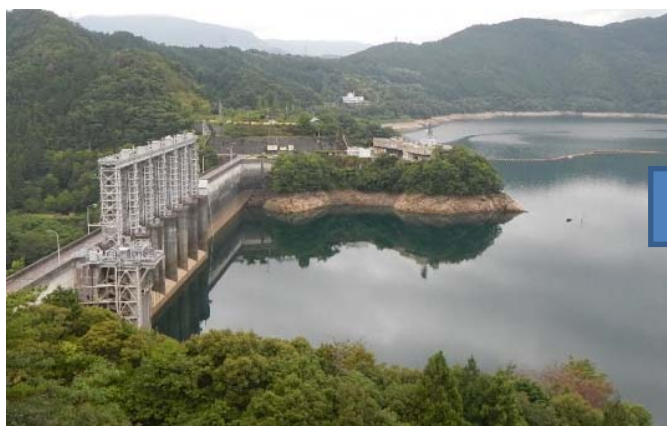
(T. P. 320. 39m)

撮影日 平成26年8月1日 午前9時00分

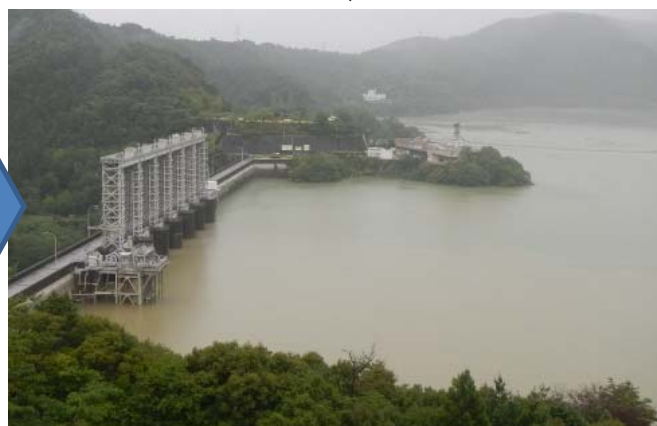
(T. P. 336. 63m)

撮影日 平成26年8月4日 午前9時00分
