銅山川ダム群弾力的管理試験

試行運用に関する調査結果（平成27年度）

第1回 平成27年11月12日（影井堰からの放流量10.0m³/s）

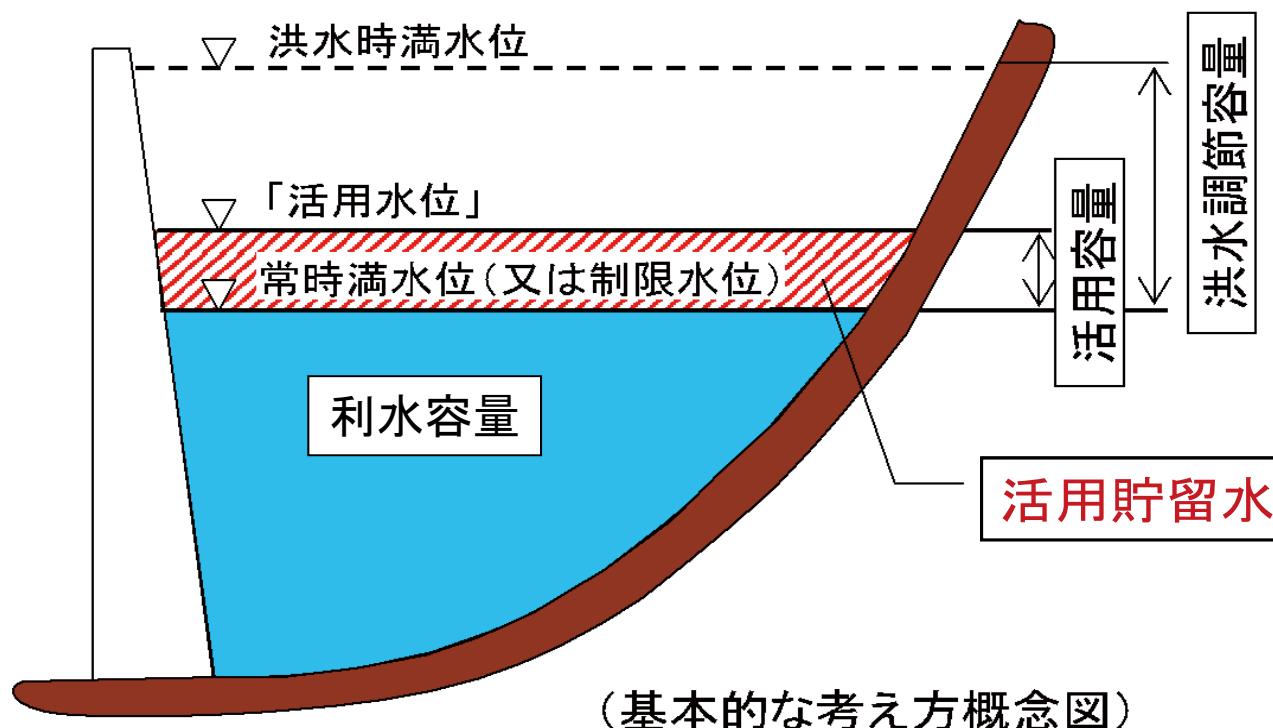
ダムの弾力的管理は、洪水調節に支障を及ぼさない範囲で、洪水調節容量の一部に流水を貯留し、これを適切に放流することにより、ダム下流の河川環境の整備と保全等に資することを目的に行うものです。

ダムの弾力的管理は、洪水調節容量を利用して実施するため、これに活用できる水量は、限られたものとなります。富郷ダムで安全に活用できる水量は25.6万m³です。

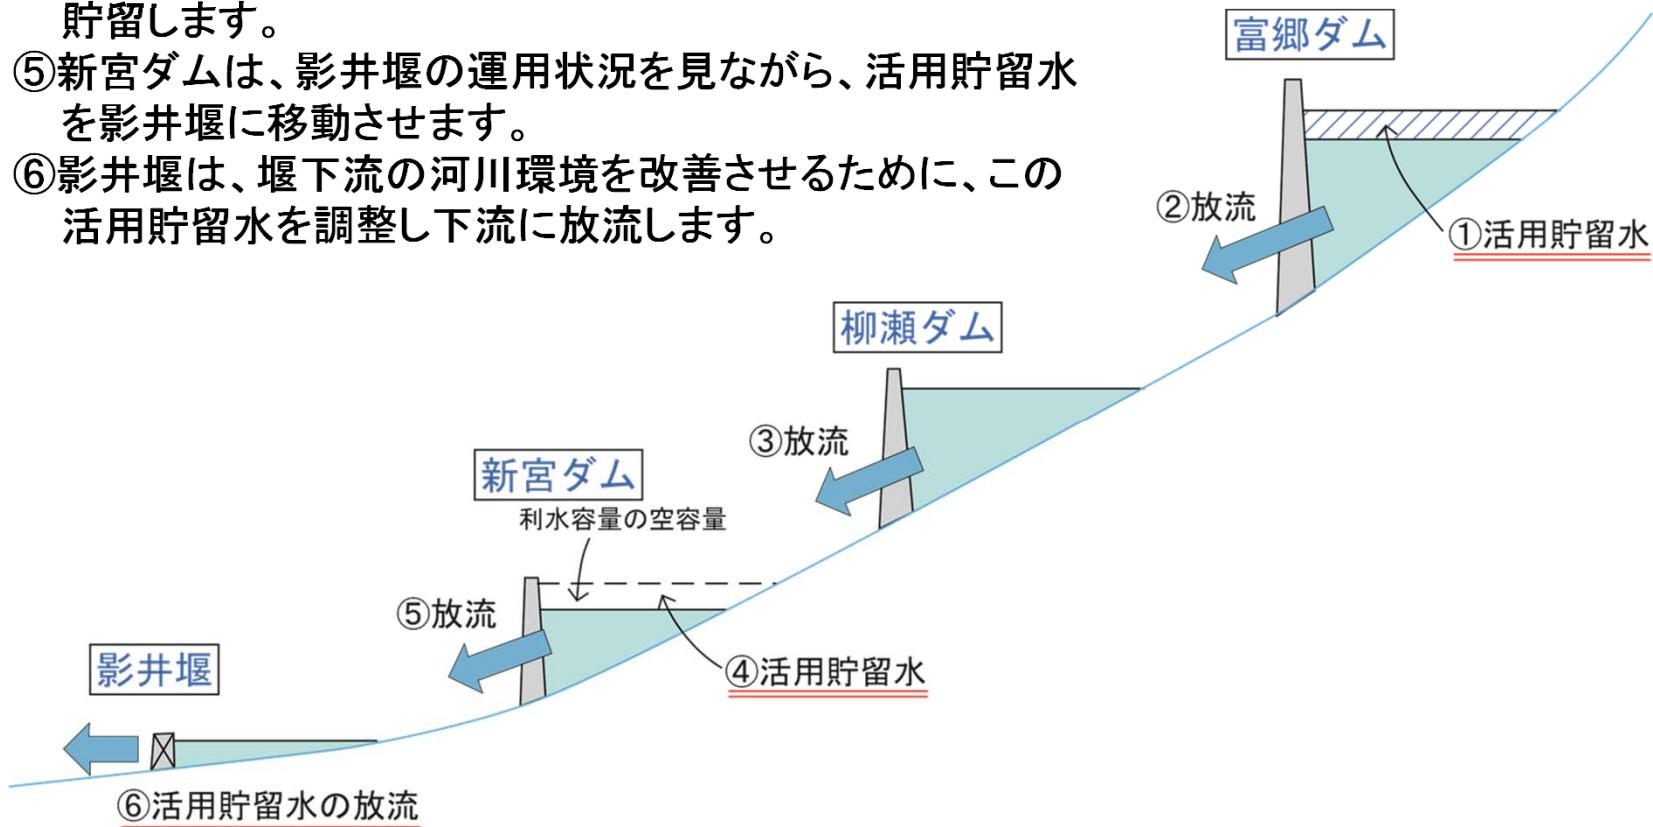
■ 銅山川でのダム群弾力的管理運用方法

- ①富郷ダムでは、洪水調節容量の一部に、洪水低減時の流水を貯留します（これを活用貯留水と呼んでいます）。
- ②富郷ダムは、新宮ダムの利水容量に空き容量が生じた時点で、速やかに、この活用貯留水を下流へ放流します。
- ③柳瀬ダムは、この活用貯留水を貯めずに放流して新宮ダムへ移動させます。
- ④新宮ダムでは、この活用貯留水をダムの空き容量に一旦貯留します。
- ⑤新宮ダムは、影井堰の運用状況を見ながら、活用貯留水を影井堰に移動させます。
- ⑥影井堰は、堰下流の河川環境を改善させるために、この活用貯留水を調整し下流に放流します。

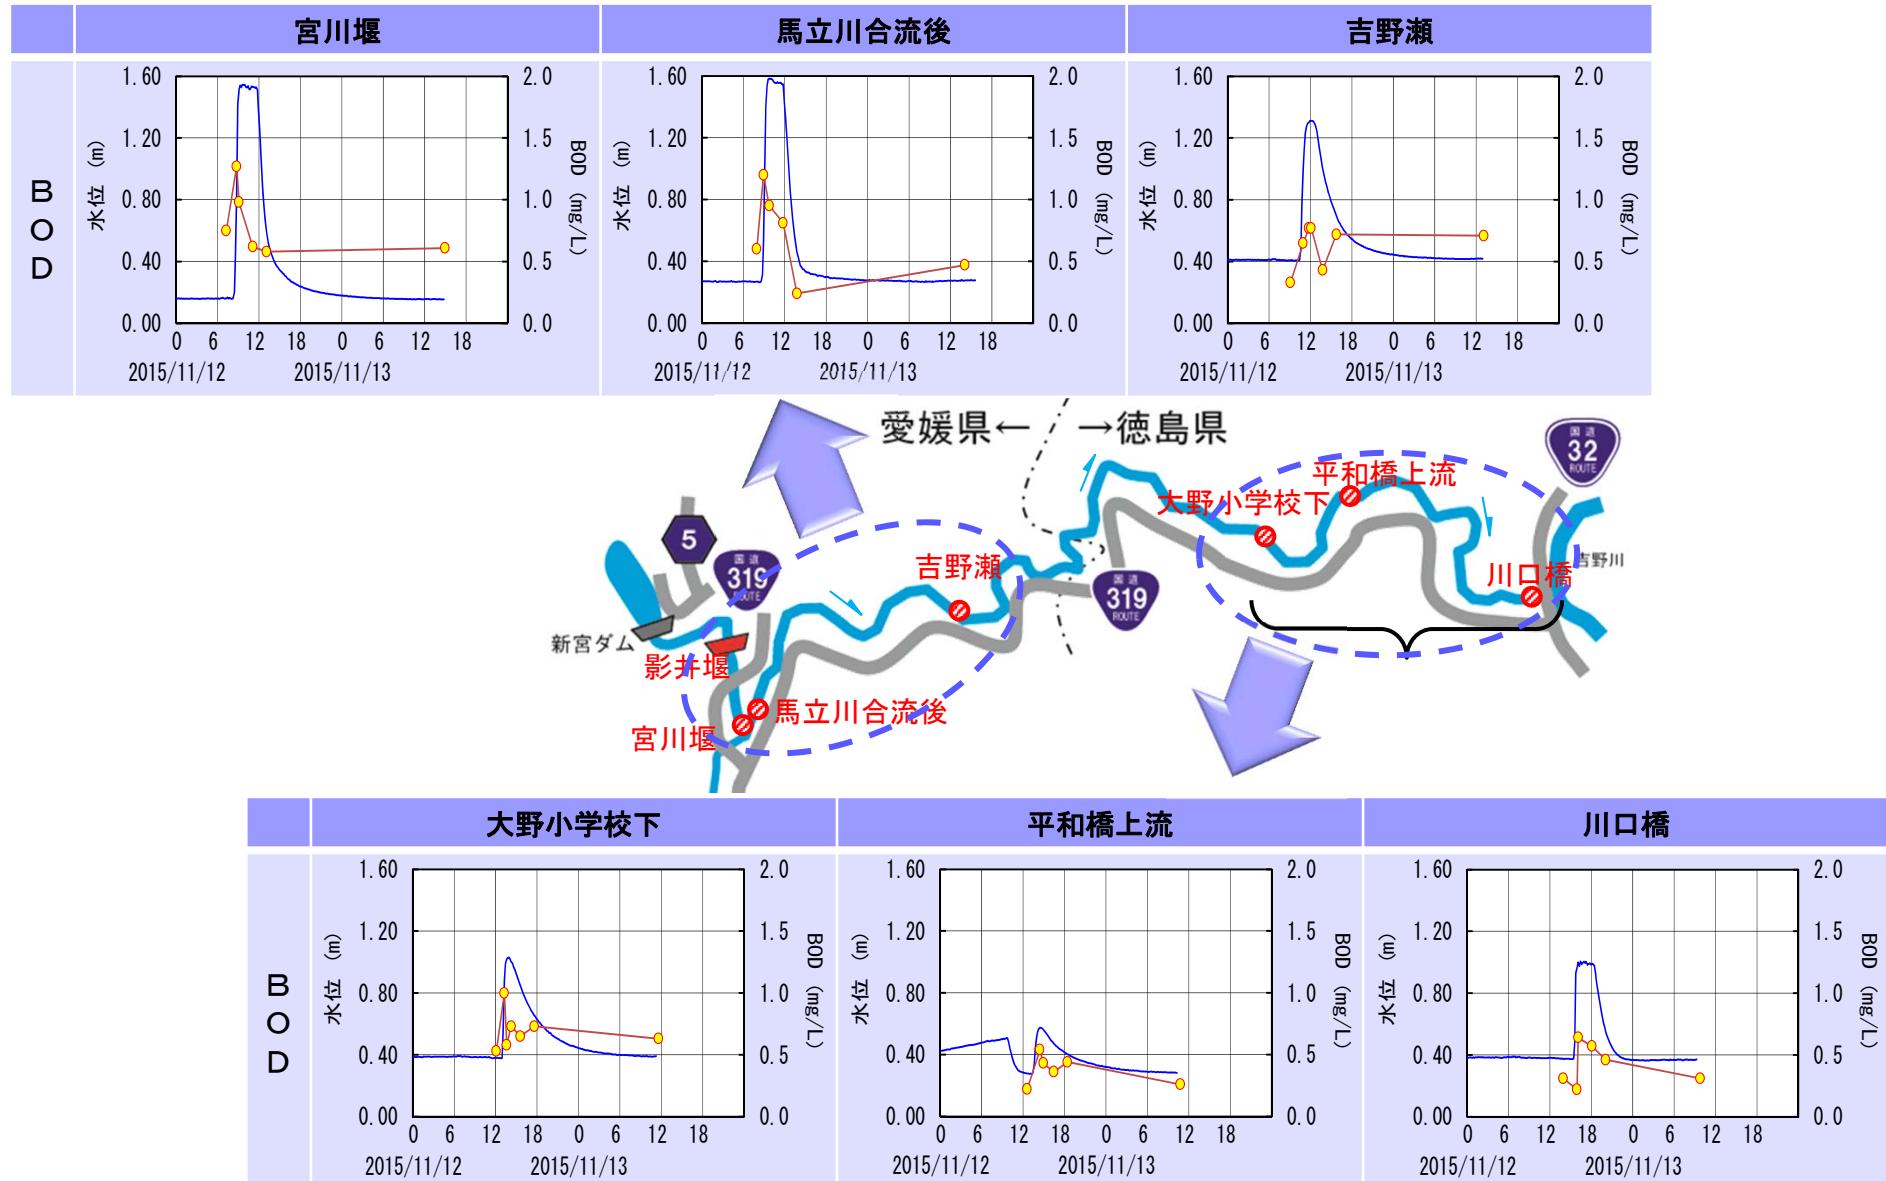
<観測結果：BOD>

一般的な河川環境の指標となるBODやSSの変化をみると、元の水質が良いため放流前と後での大きな変化は見られませんでした。

ただし、各地点の水位（流量）が増加し始めてからピークに達するまでにSSや濁度の濃度上昇が見られています。これは川底の汚れが洗い流されたことによるものと推測されます。また、BODでも濃度上昇が確認される場合があり、河床の汚れ等の有機物が流されている様子が伺えました。

※ BOD : 生物化学的酸素要求量（バクテリアがその汚れを分解するために必要な酸素量であり、値が大きいほど汚れていることを示す）
 ※ 試験放流前後の影井堰放流量は0.042m³/s

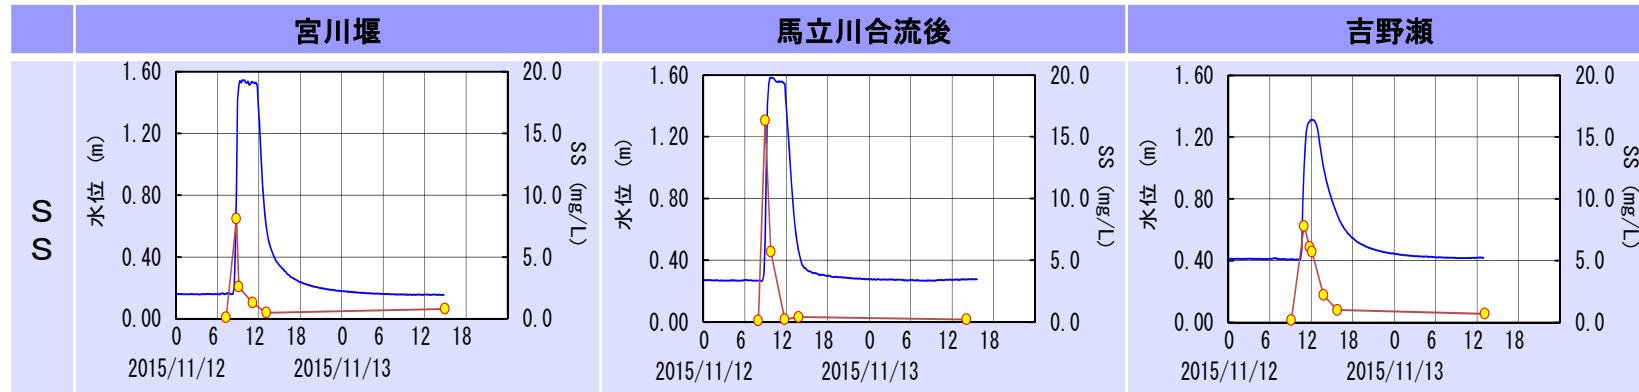
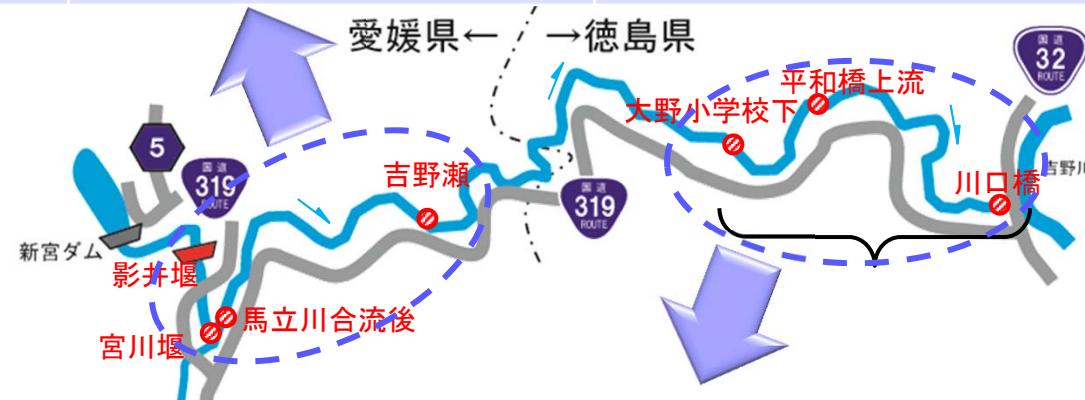
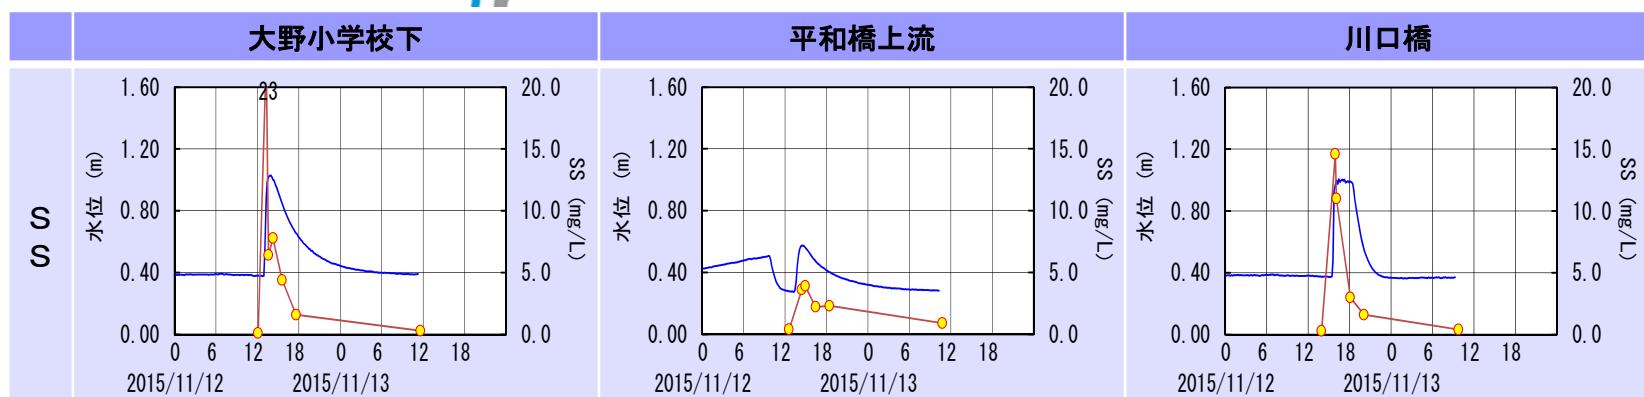
<観測結果：SS>

※ SS : 浮遊物質量（水中に浮遊している物質の重量であり、値が大きいほど浮遊物が多いことを示す）
 ※ 試験放流前後の影井堰放流量は0.042m³/s

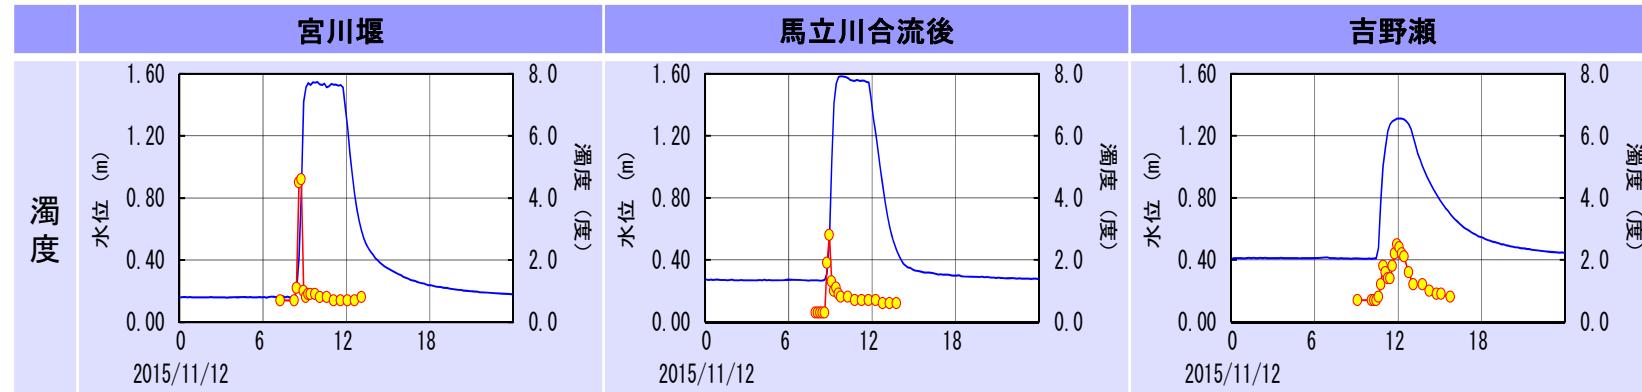
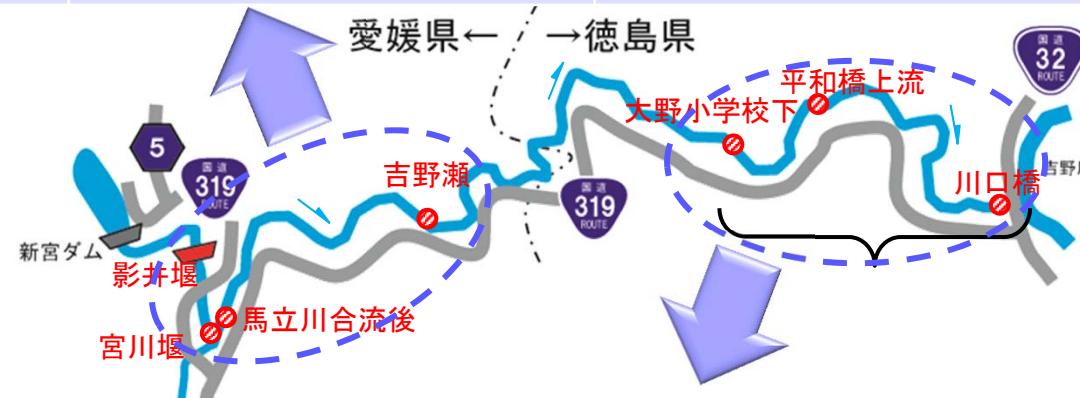
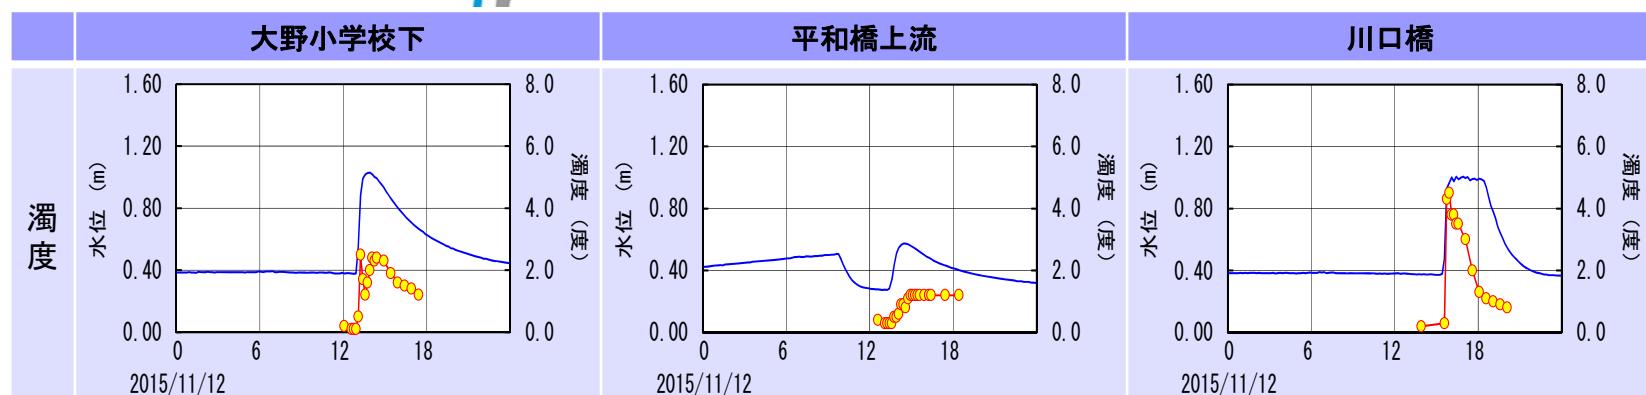
<観測結果：濁度>

濁度については、吉野瀬や大野小学校下で、水位上昇初期と水位ピーク到達後の2回、濁度のピークが見られます。1回目の濁度ピークは、水位上昇に伴いその地点付近の河床が洗われることによるもの、2回目の濁度ピークは、上流からの濁りが遅れて流入したことによるものと考えています。

※ 濁度：水の濁りの程度を表す指標（値が大きいほど濁りが強いことを示す）
 ※ 試験放流前後の影井堰放流量は0.042m³/s

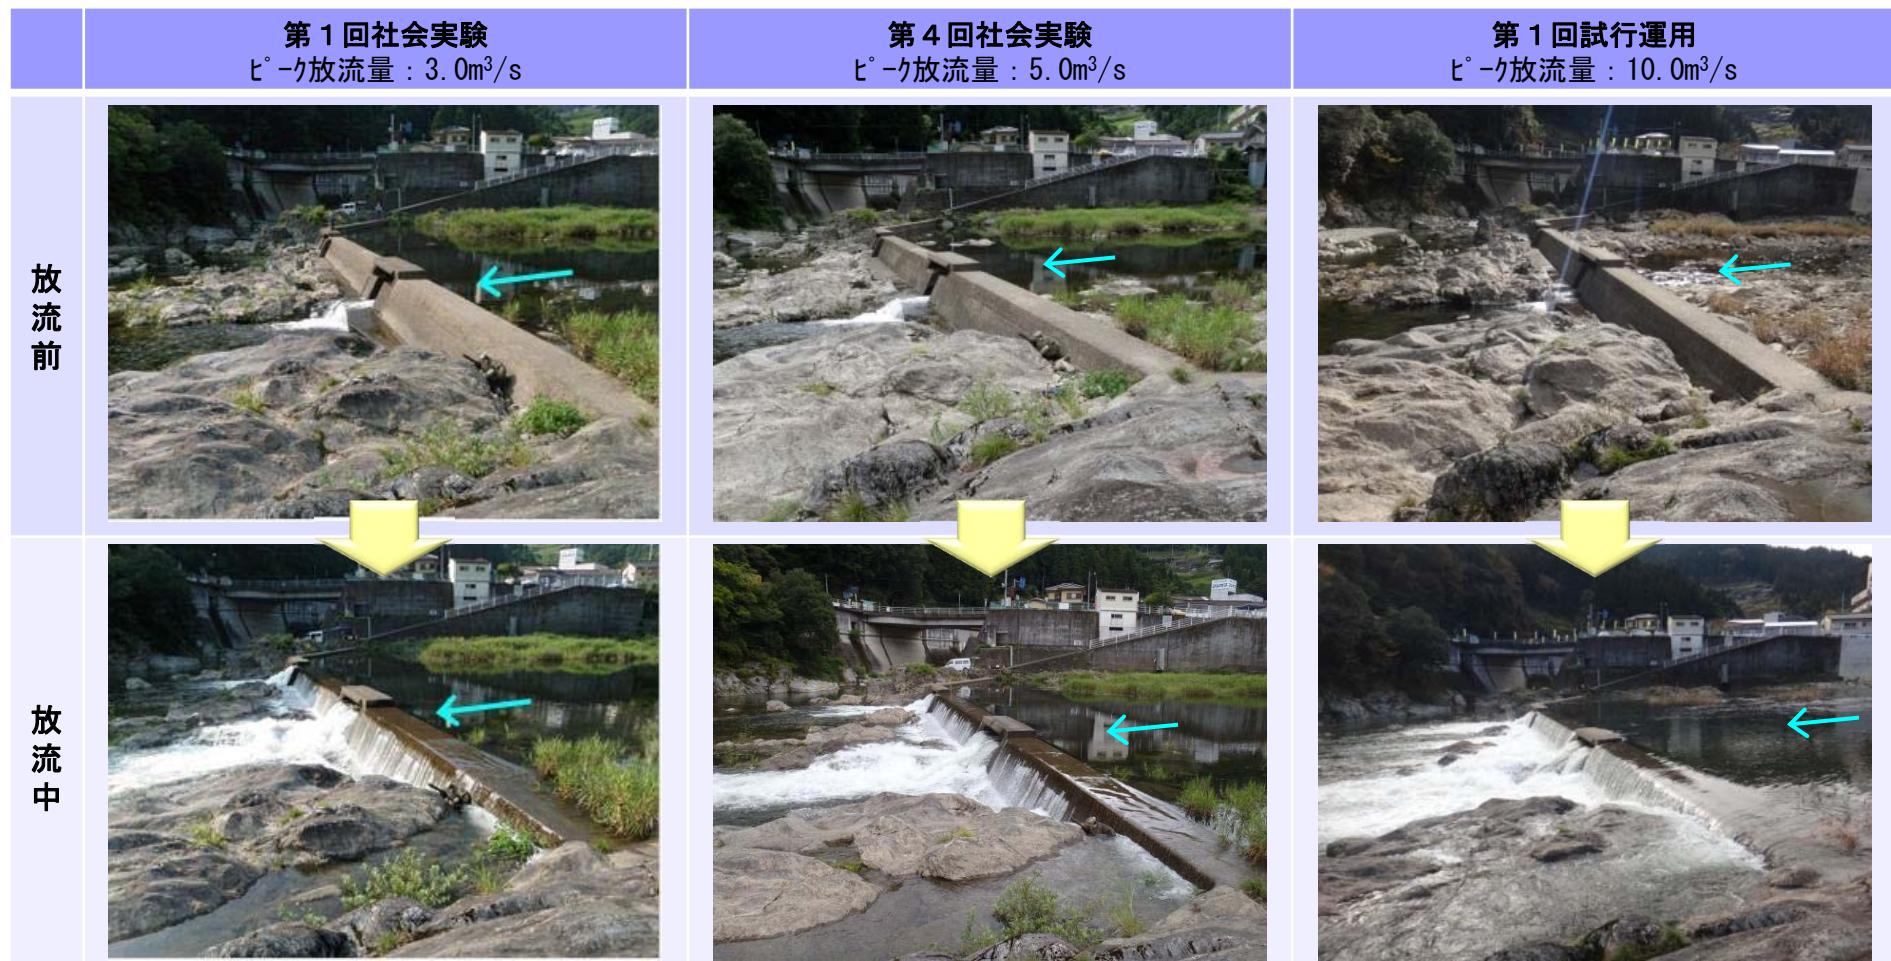
(2) 水量感/景観の調査 <宮川堰>

宮川堰では、影井堰からの放流規模の増加に伴う水量感の増大が認められました。堰天端からの越流量は放流量に応じて増大し、水量感の増大が顕著でした。

※ 試験放流前の影井堰放流量は0.17m³/s（第1回試行運用の放流前は0.042m³/s）。

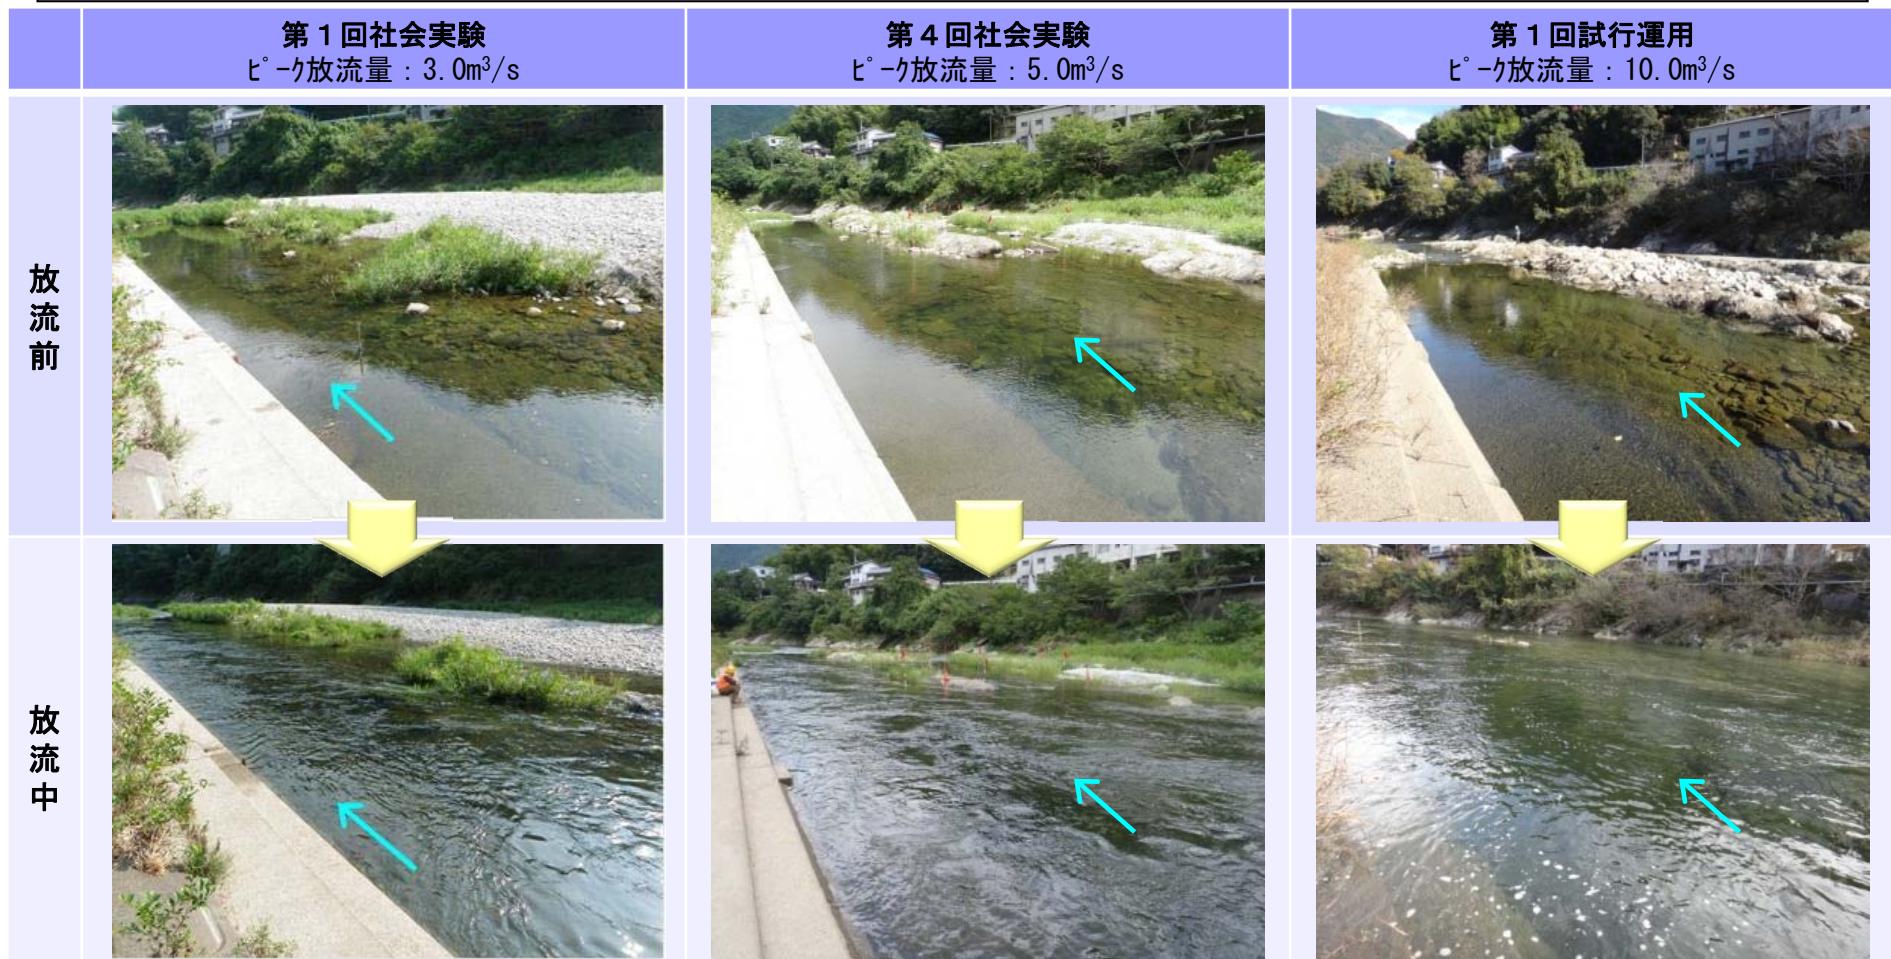
<馬立川合流後>

馬立川合流後では、水面幅の拡大や水面の波立ちの変化から、影井堰からの放流量の増加による水量感の増大が認められました。

特に、 $5.0\text{m}^3/\text{s}$ 放流でほぼ川幅一杯に水面が広がり、 $10.0\text{m}^3/\text{s}$ 放流ではさらに水深が深くなり川幅一杯の流れになりました。

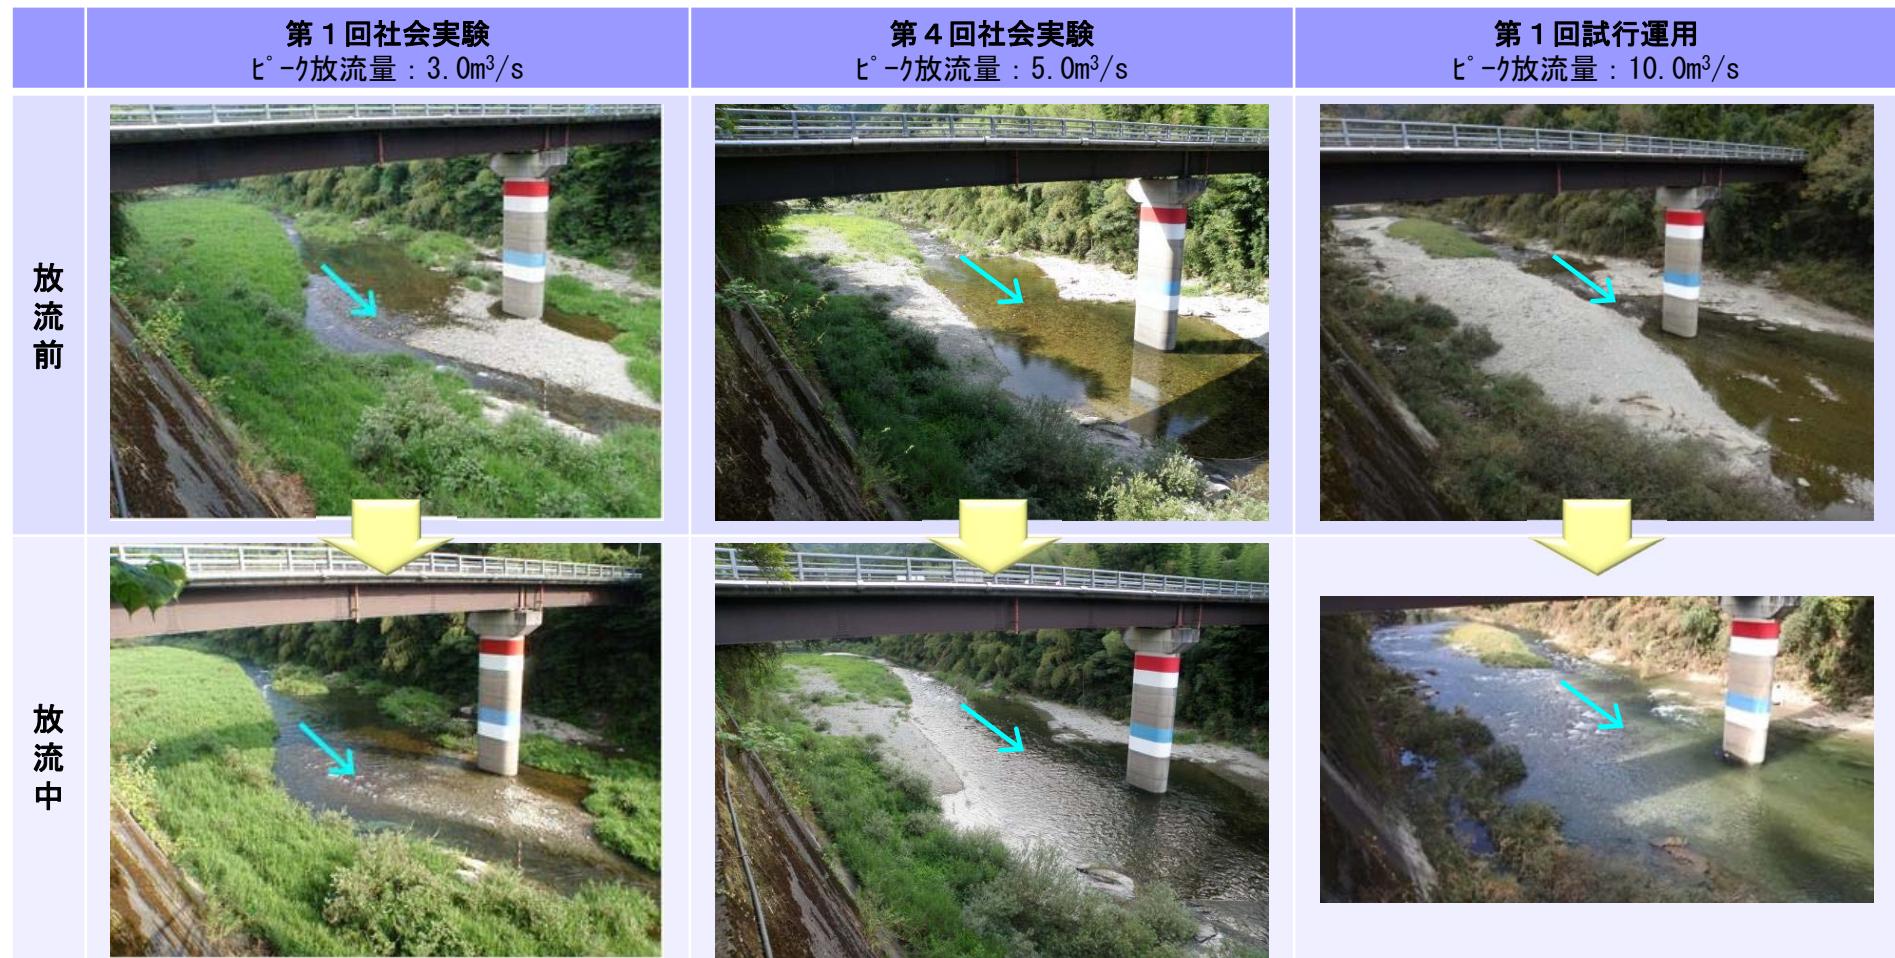
<吉野瀬>

吉野瀬では、水面幅の拡大や水面の波立ちの変化から、影井堰からの放流量の増加による水量感の増大が認められ、 $10\text{m}^3/\text{s}$ 放流ではほぼ川幅一杯に水面が広がりました。

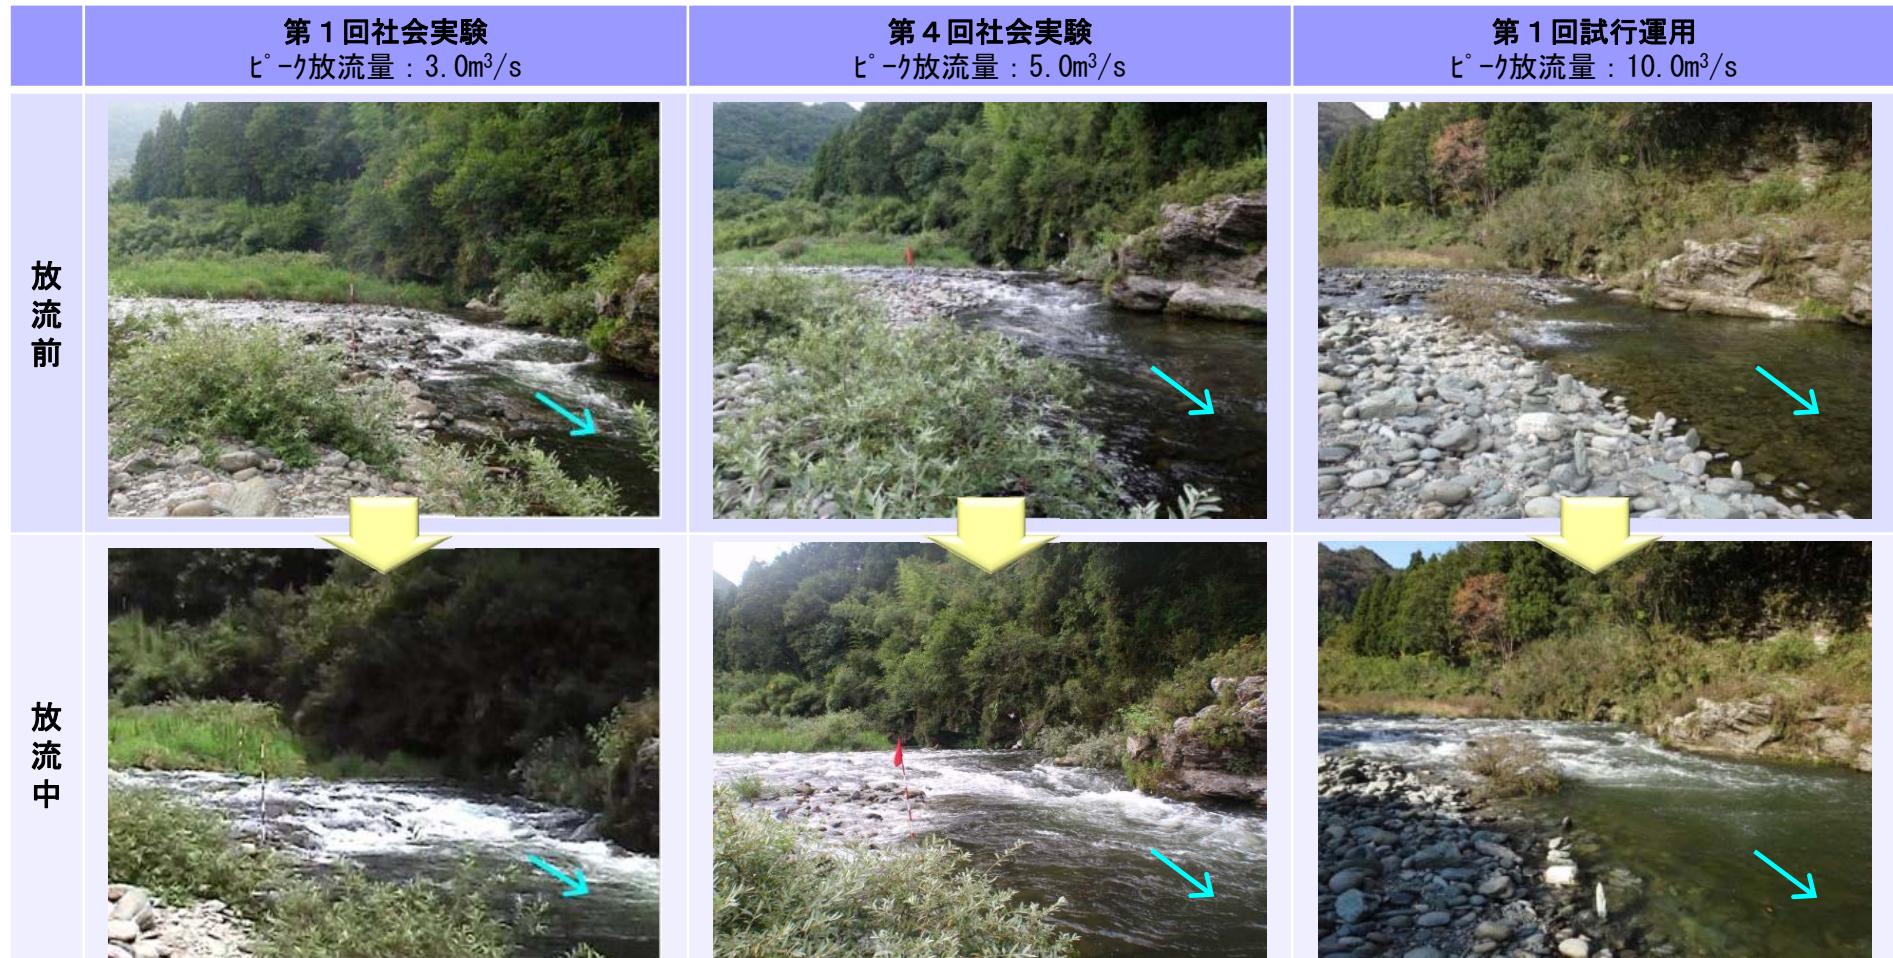
<大野小学校下>

大野小学校下では、水面幅の広がりや早瀬の白波の変化から、影井堰からの放流量の増加による水量感の増大が認められました。

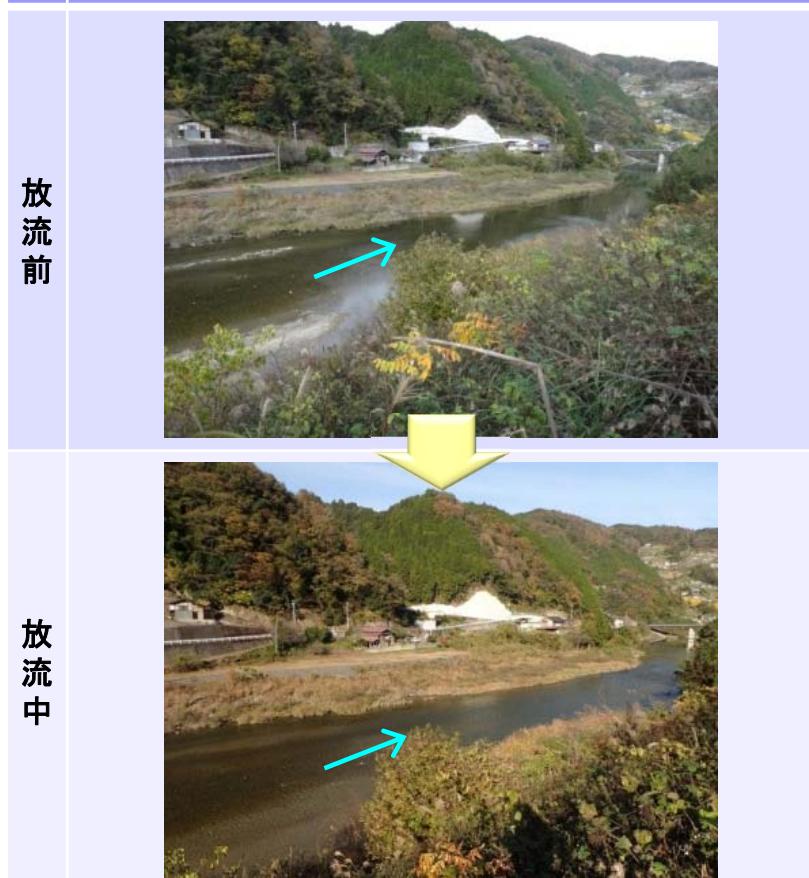
<平和橋上流>

平和橋上流では、水面幅の広がりや中洲の水没等の状況変化から、影井堰からの放流量の増加による水量感の増大が認められました。

第1回試行運用
ピーグ放流量 : 10.0m³/s

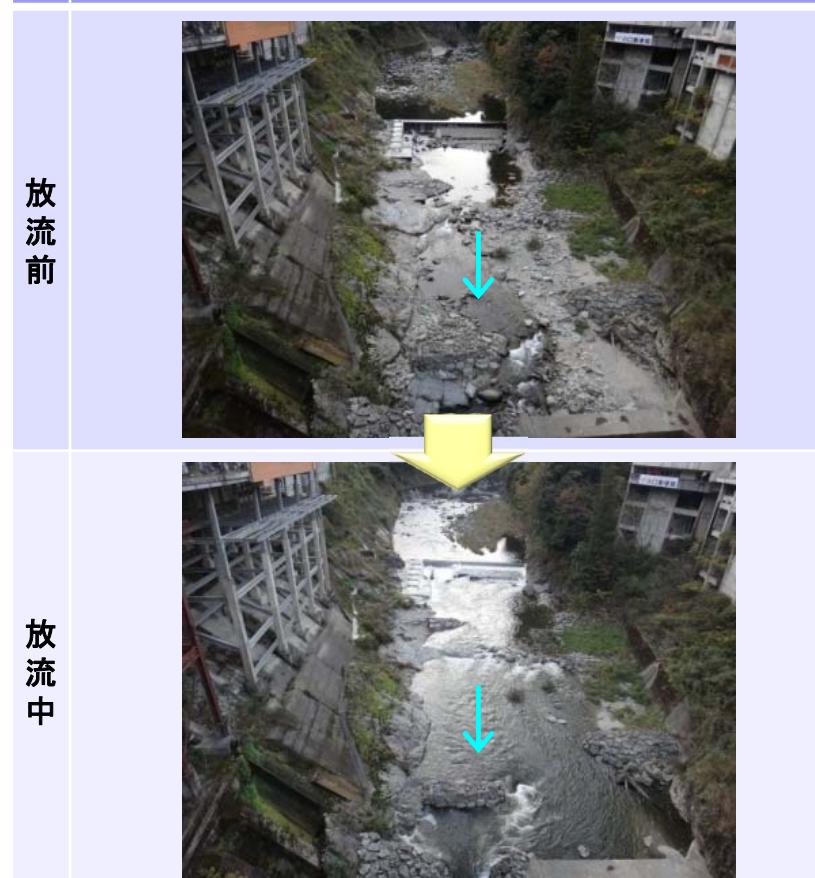
<川口橋>

川口橋では、上流の堰の越流状況や水面幅の変化から、放流量の増加による水量感の増大が認められました。

第1回試行運用
ピーグ放流量 : 10.0m³/s

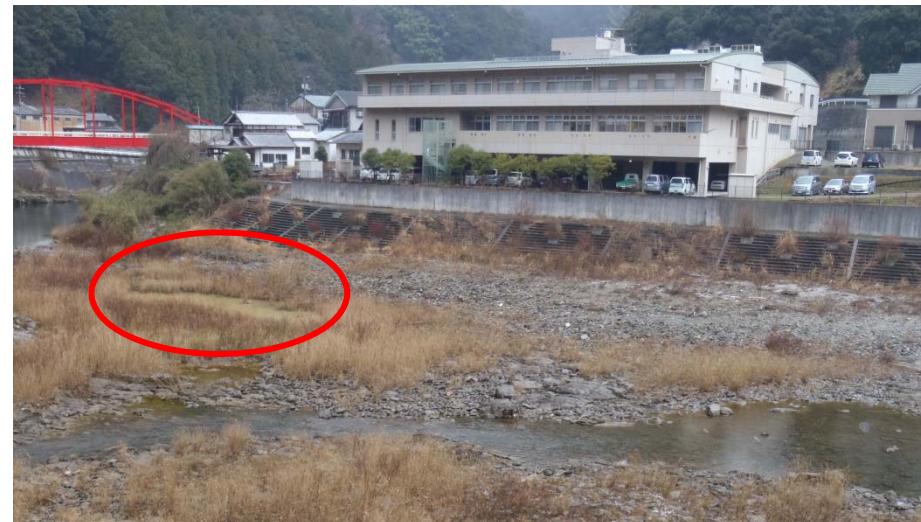
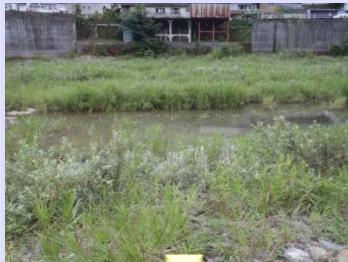
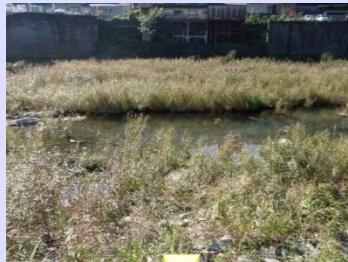
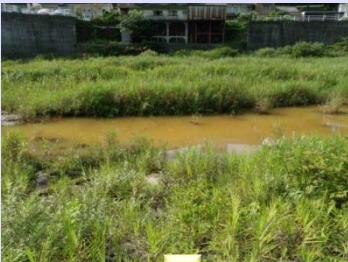
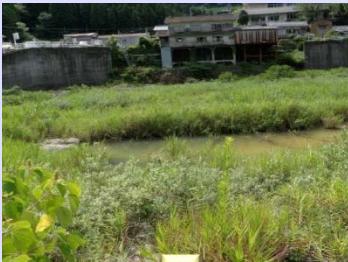
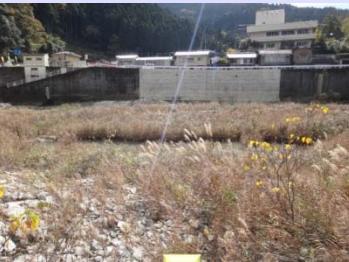
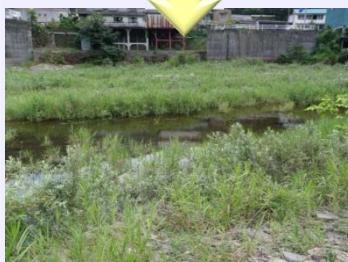
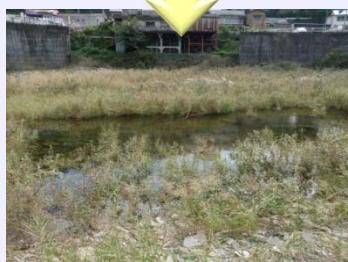
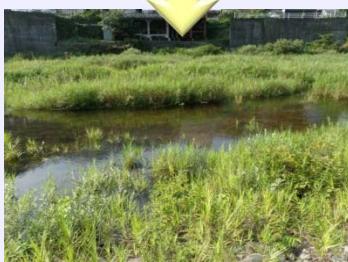
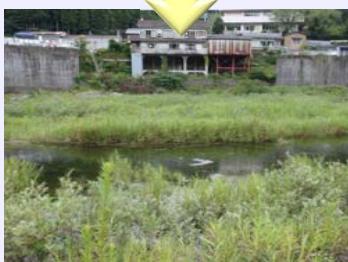
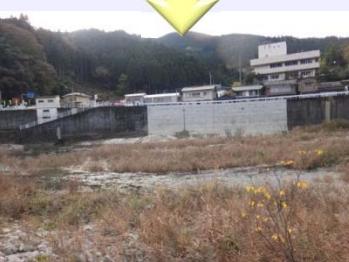
普段から赤褐色の濁りが発生している宮川堰上流左岸側の「よどみ」を解消するためには必要な影井堰放流量について調査しました。

「よどみ」の濁りは、影井堰1.0m³/s放流でも解消されており、今回放流でも水が流れ、「よどみ」は解消されていました。

第2回社会実験 (1.0m ³ /s放流)	第3回社会実験 (2.0m ³ /s放流)	第1回社会実験 (3.0m ³ /s放流)	第4回社会実験 (5.0m ³ /s放流)	第1回試行運用 (10.0m ³ /s放流)
放流前

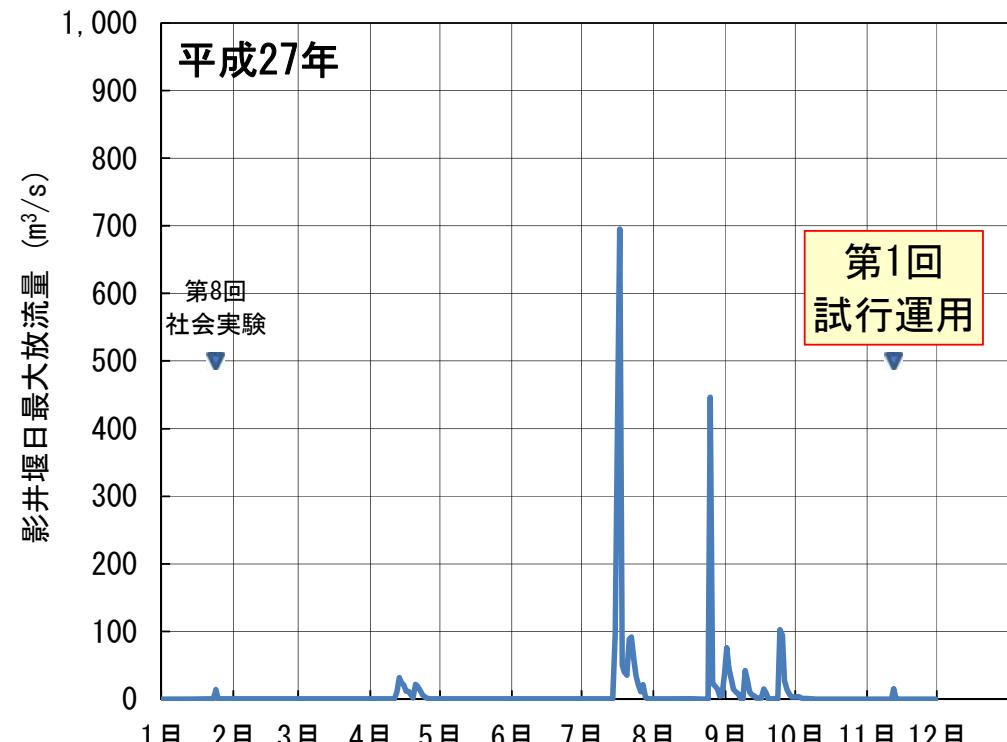
影井堰の下流放流量（時間流量の日最大値）と
弾力的管理による放流の実施時期

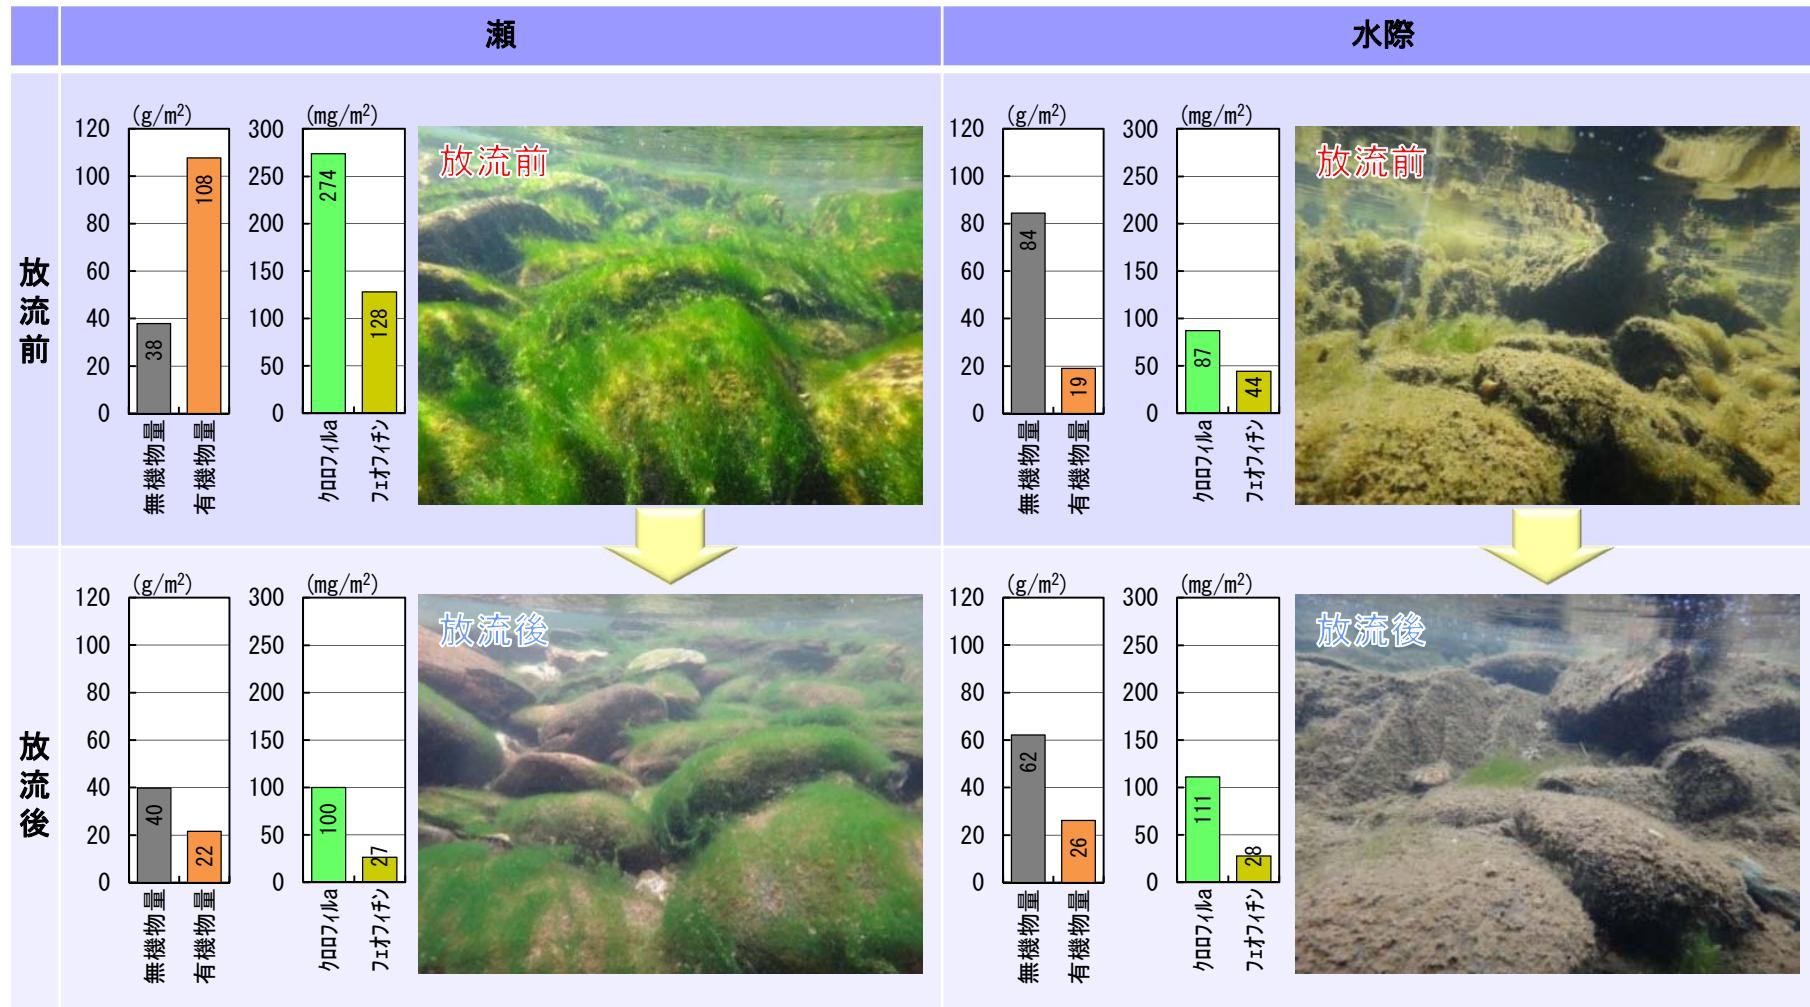
〈宮川堰〉

瀬と水際ごとに、放流前後の石上の付着物を採取し、その量を比較しました。その結果、宮川堰の瀬に繁茂していた糸状緑藻が明らかに減少していました。また、大野小学校下や川口橋では、水際の付着藻類等が減少していました。

※ クロロフィルa：藻類に含まれる光合成に関する色素を示し、生きた藻類の量を表す指標となる。

※ フェオフィチン：クロロフィルの分解生成物であり、死んだ藻類量の指標となる。

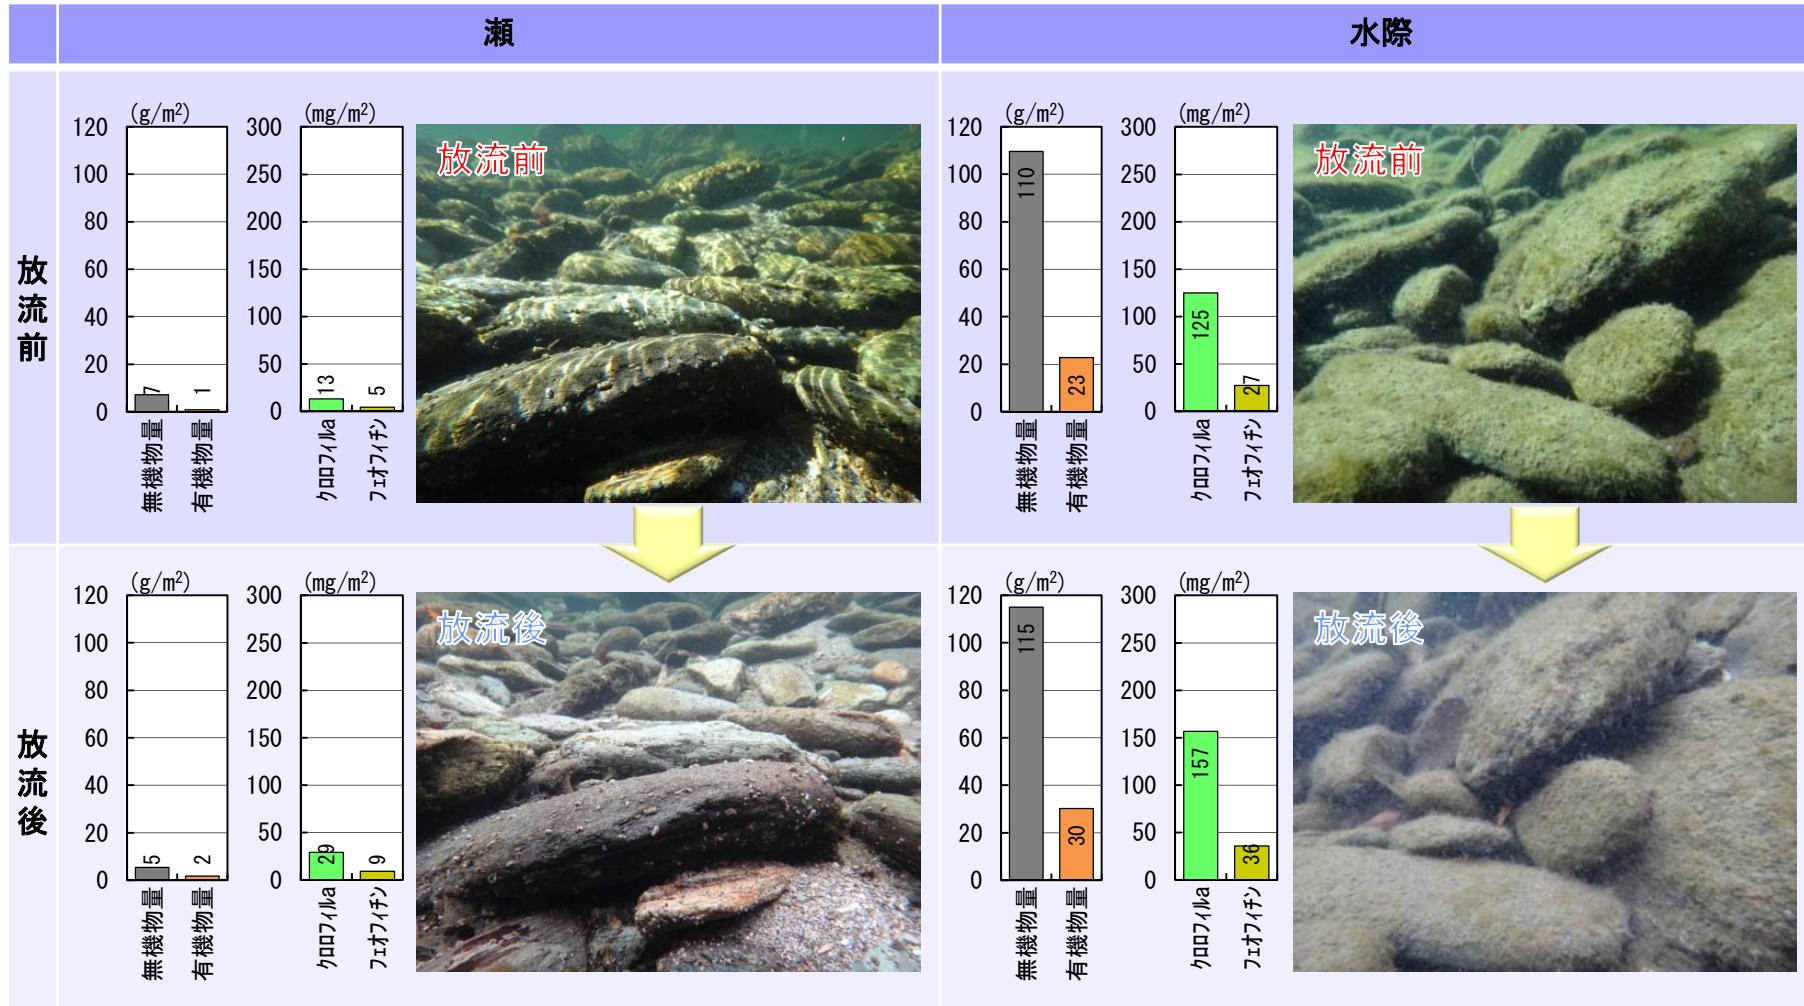
＜馬立川合流後＞

※ クロロフィルa：藻類に含まれる光合成に関する色素を示し、生きた藻類の量を表す指標となる。

※ フェオフィチン：クロロフィルの分解生成物であり、死んだ藻類量の指標となる。
