銅山川ダム群弾力的管理試験

試行運用に関する調査結果（平成27年度）

第1回 平成27年11月12日（影井堰からの放流量10.0m³/s）

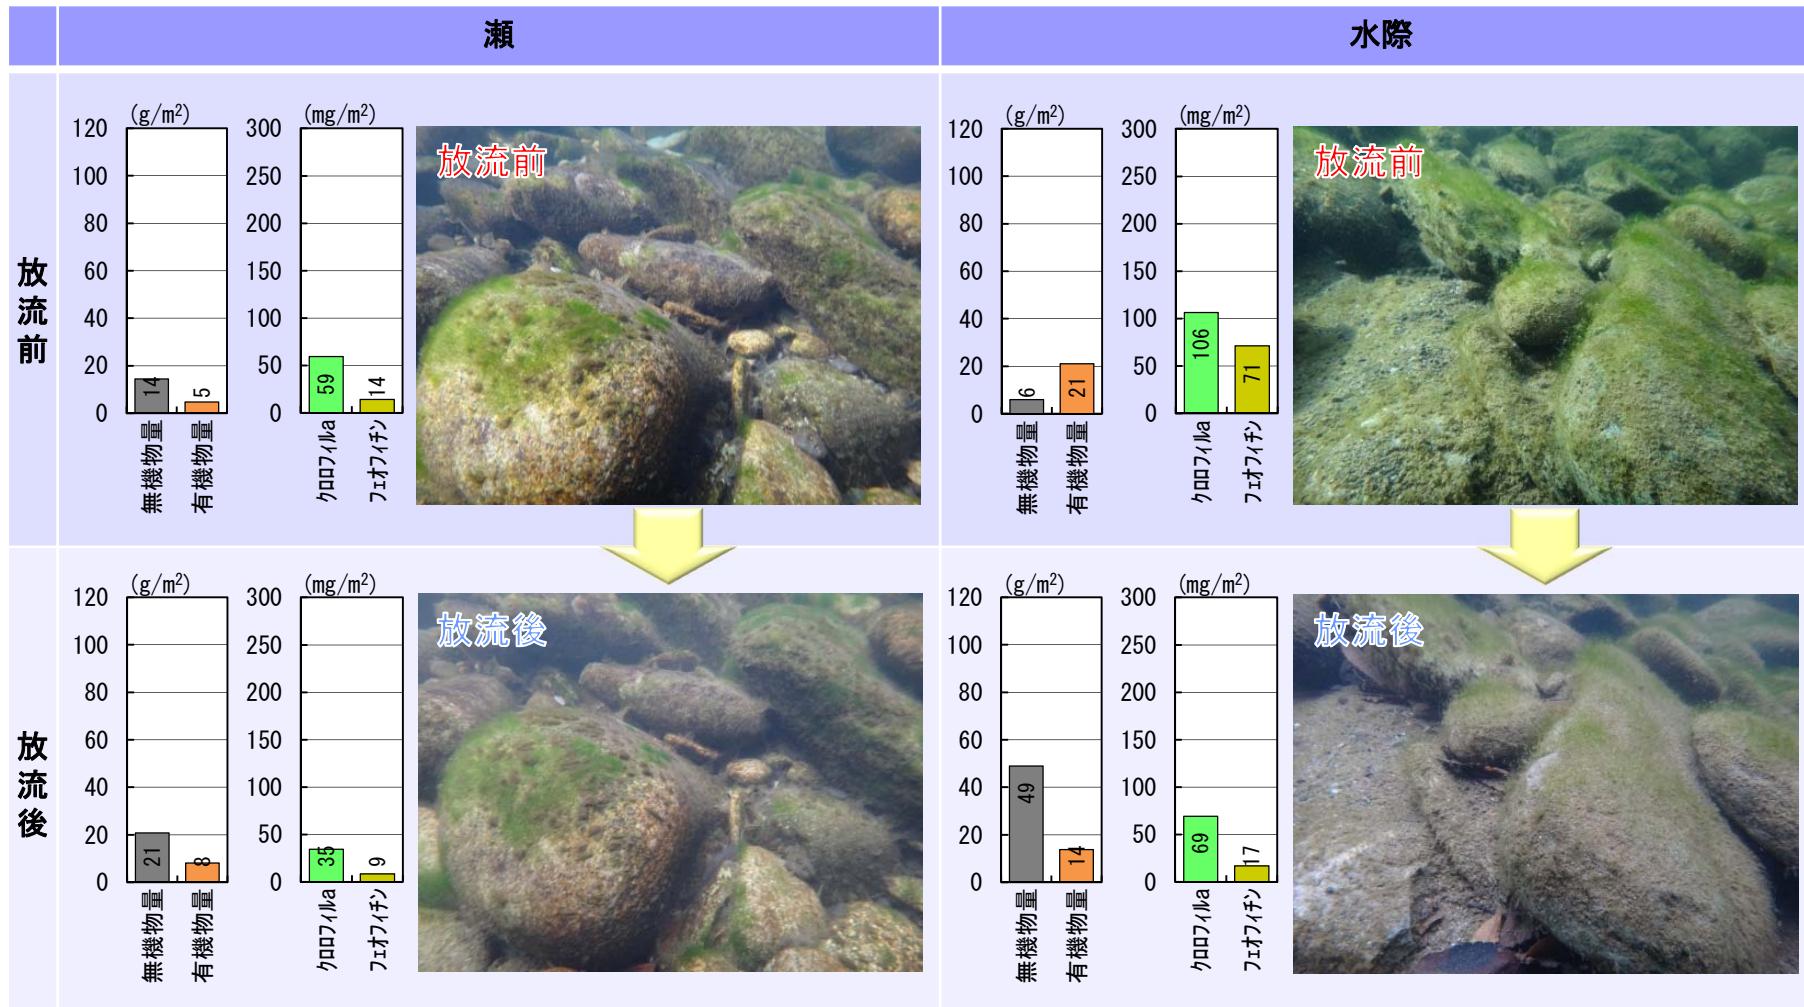
＜大野小学校下＞

瀬と水際ごとに、放流前後の石上の付着物を採取し、その量を比較しました。その結果、宮川堰の瀬に繁茂していた糸状緑藻が明らかに減少していました。また、大野小学校下や川口橋では、水際の付着藻類等が減少していました。

※ クロロフィルa：藻類に含まれる光合成に関する色素を示し、生きた藻類の量を表す指標となる。

※ フェオフィチン：クロロフィルの分解生成物であり、死んだ藻類量の指標となる。

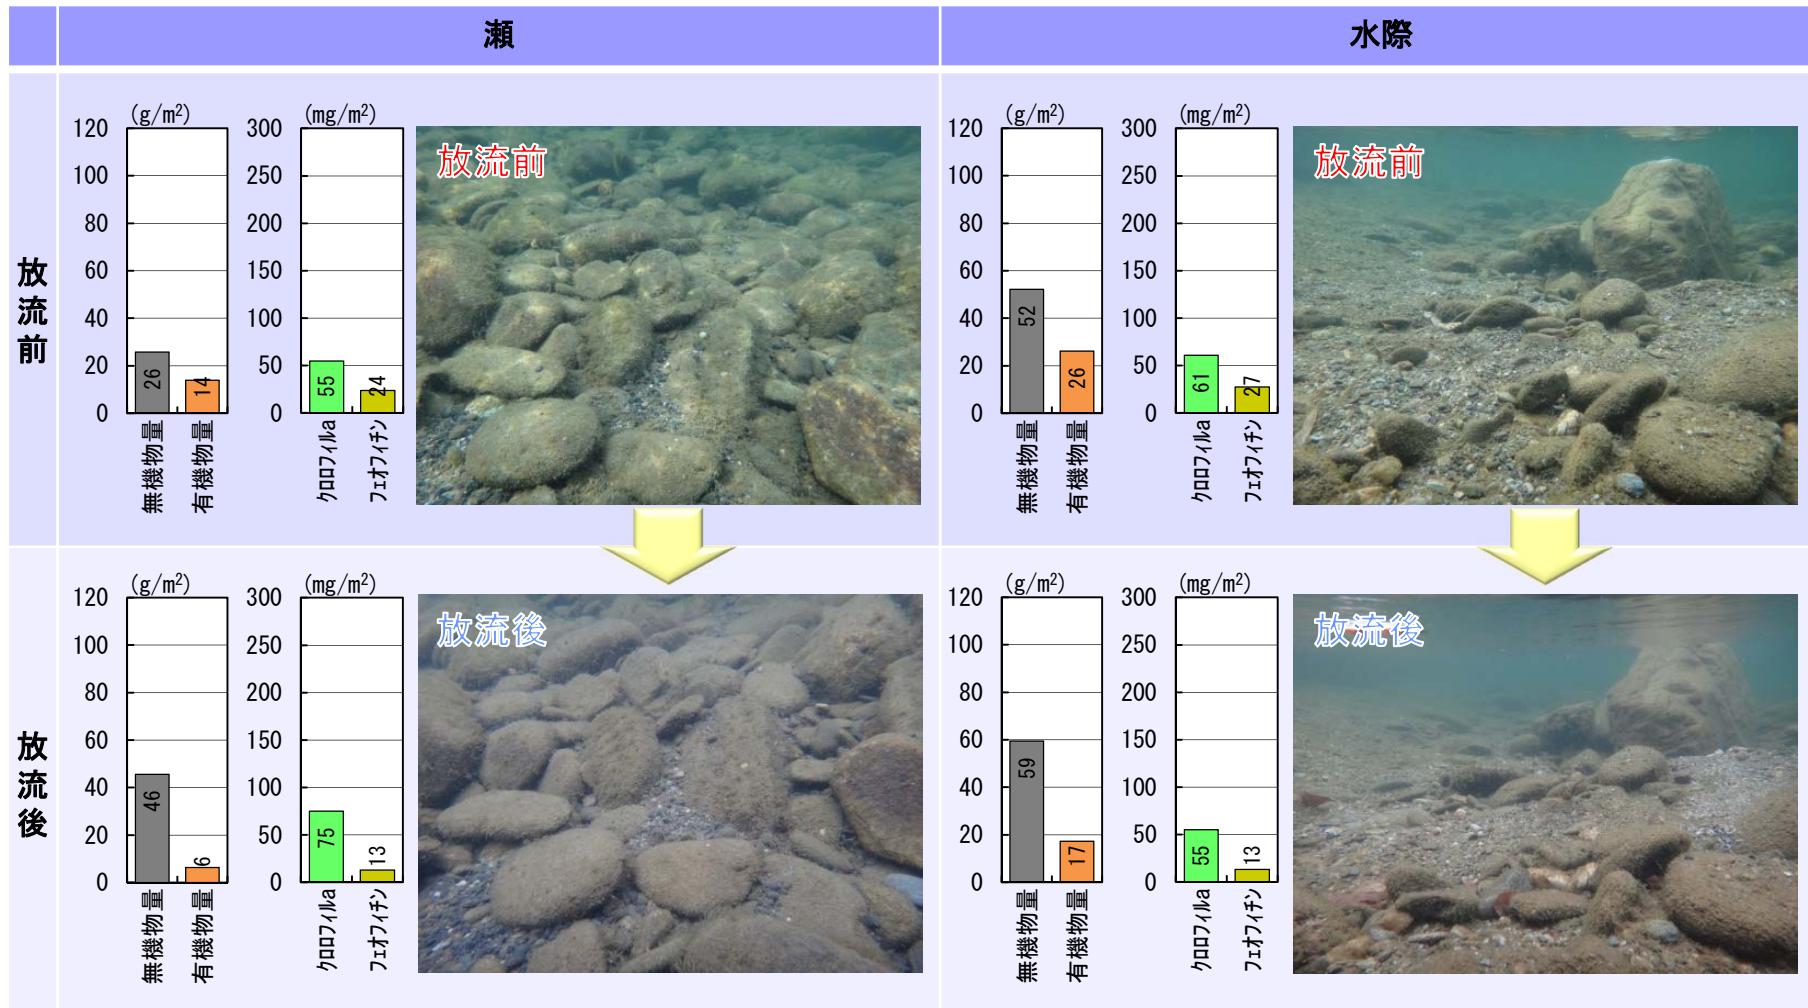
＜平和橋上流＞

※ クロロフィルa：藻類に含まれる光合成に関する色素を示し、生きた藻類の量を表す指標となる。

※ フェオフィチン：クロロフィルの分解生成物であり、死んだ藻類量の指標となる。

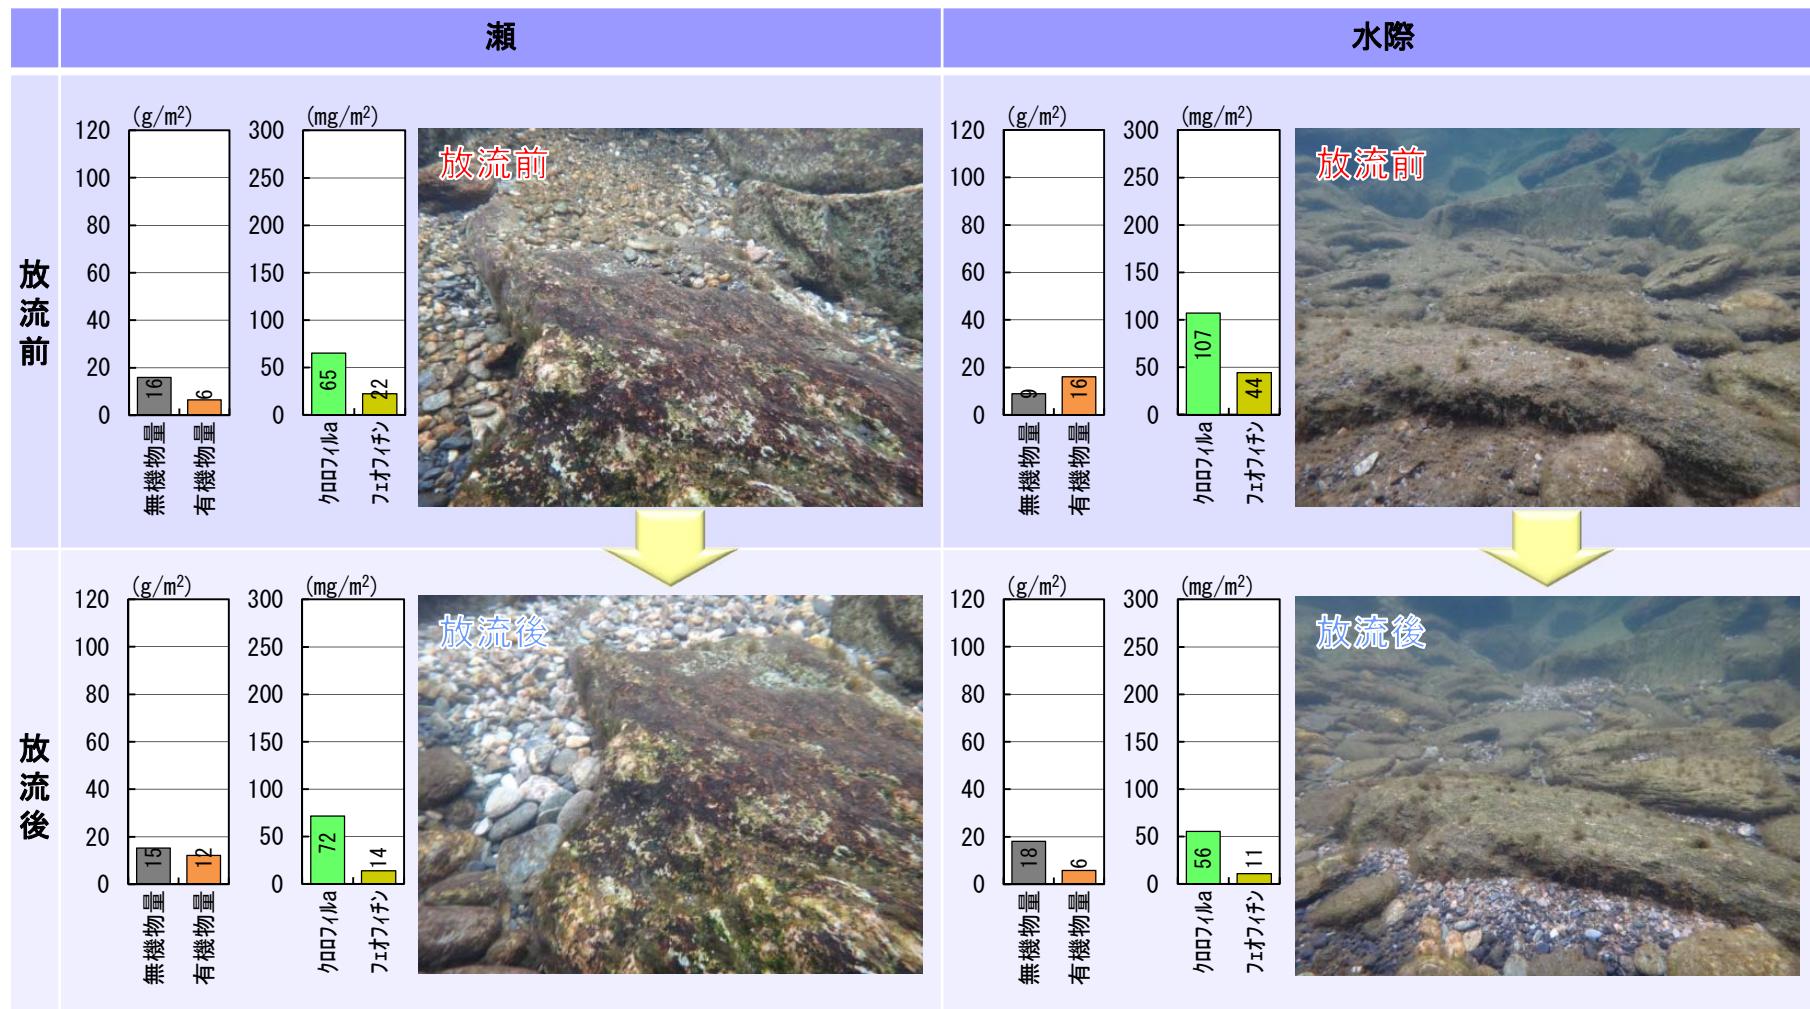
<川口橋>

※ クロロフィルa：藻類に含まれる光合成に関する色素を示し、生きた藻類の量を表す指標となる。

※ フェオフィチン：クロロフィルの分解生成物であり、死んだ藻類量の指標となる。

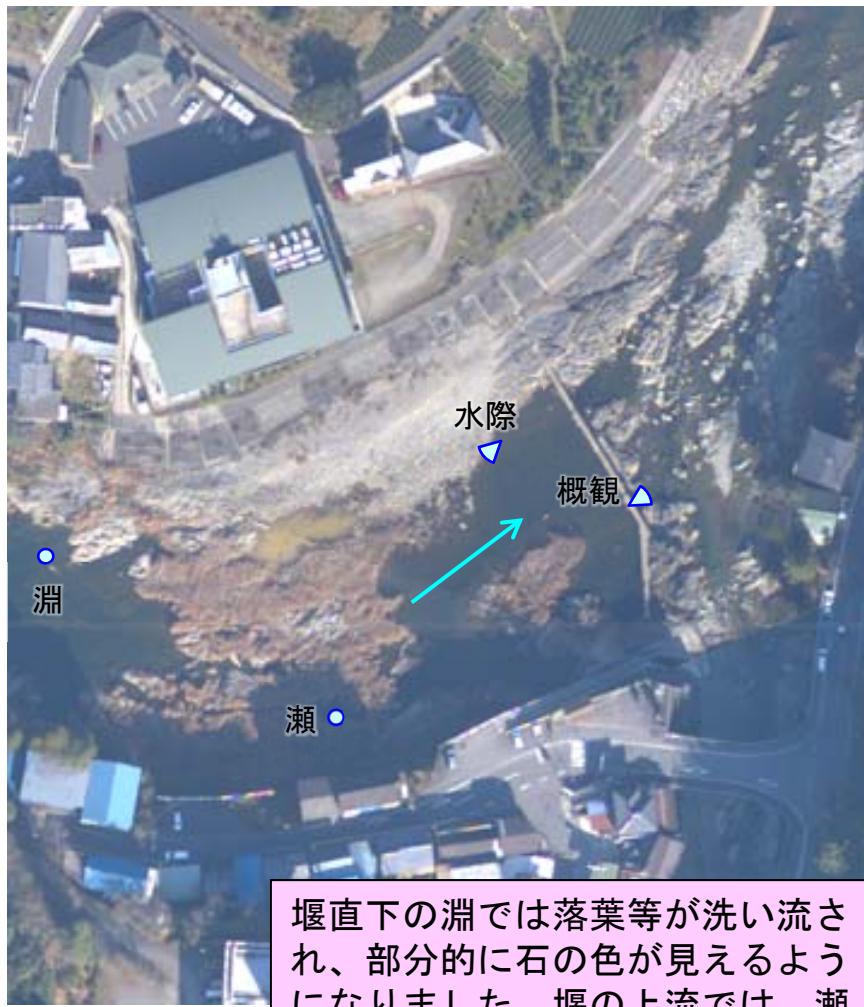
<宮川堰>

堰直下の淵では落葉等が洗い流され、部分的に石の色が見えるようになりました。堰の上流では、瀬や淵に繁茂した糸状緑藻が放流によって明らかに減少していました。水際の一部では水面に糸状緑藻の塊が浮いていましたが、放流後には流されていました。

その結果、宮川堰に繁茂した糸状緑藻や馬立川合流後の水際の水面に浮いた藻類の塊は、放流によって減少または除去されていました。また、吉野瀬、大野小学校下、川口橋では砂礫の移動が顕著に見られ、移動した部分の汚れが減少し、全体的に河床が洗われていました。平和橋上流では、多少の砂の移動が見られたものの、放流前後の河床状況に大きな変化は見られませんでした。

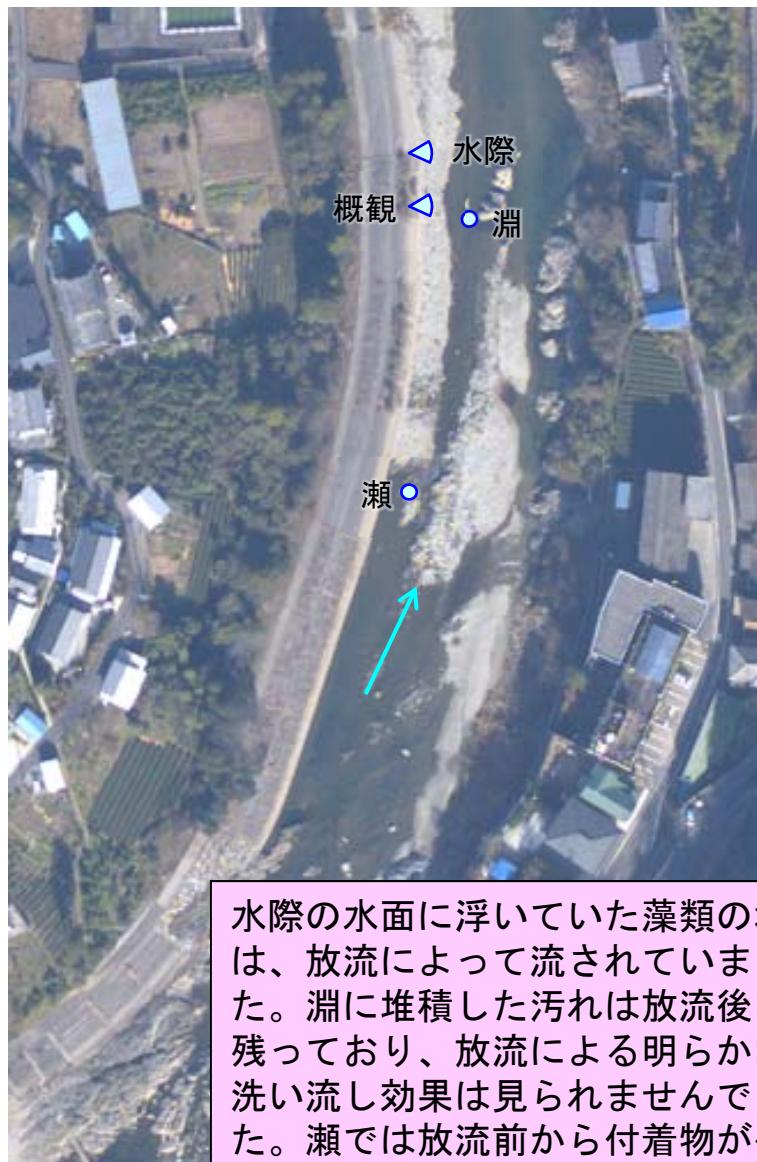
<馬立川合流後>

水際の水面に浮いていた藻類の塊は、放流によって流されていました。淵に堆積した汚れは放流後も残っており、放流による明らかな洗い流し効果は見られませんでした。瀬では放流前から付着物が少なく、放流の効果は見られませんでした。

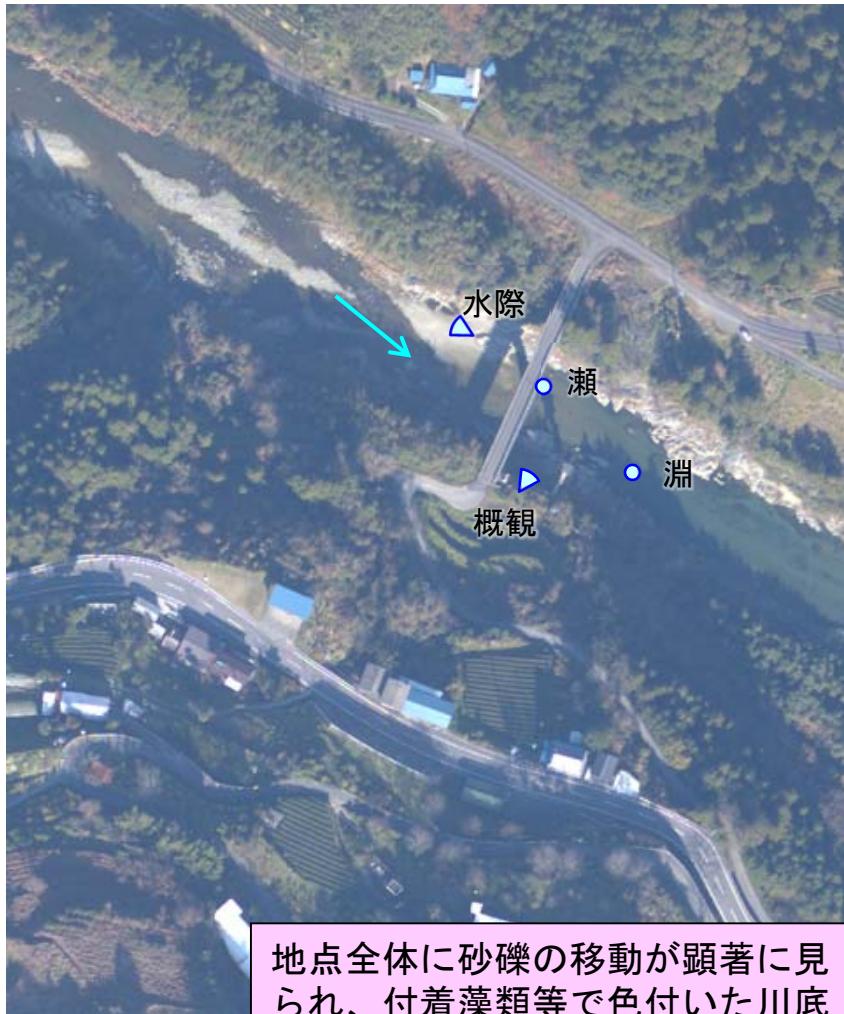
<吉野瀬>

地点全体に砂礫の移動が顕著に見られ、付着藻類等で色付いた川底が放流によって洗われていきました。また、放流後には水際に溜まつた落葉等がなくなるとともに、瀨の広い範囲で付着藻類の付いていない石が多く見られました。

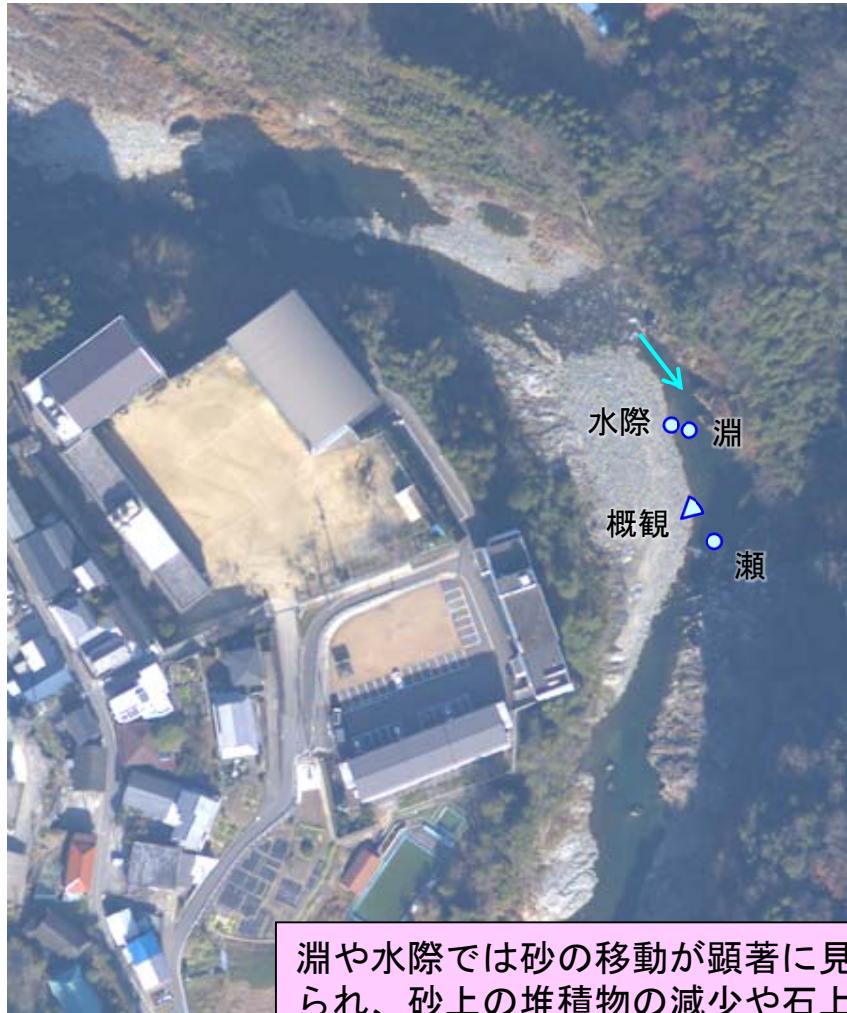
<大野小学校下>

淵や水際では砂の移動が顕著に見られ、砂上の堆積物の減少や石上への砂の堆積が見られ、全体的に河床の汚れも減少していました。瀬の石には強固に藻類等が付着しており、放流による明らかな効果は見られませんでした。

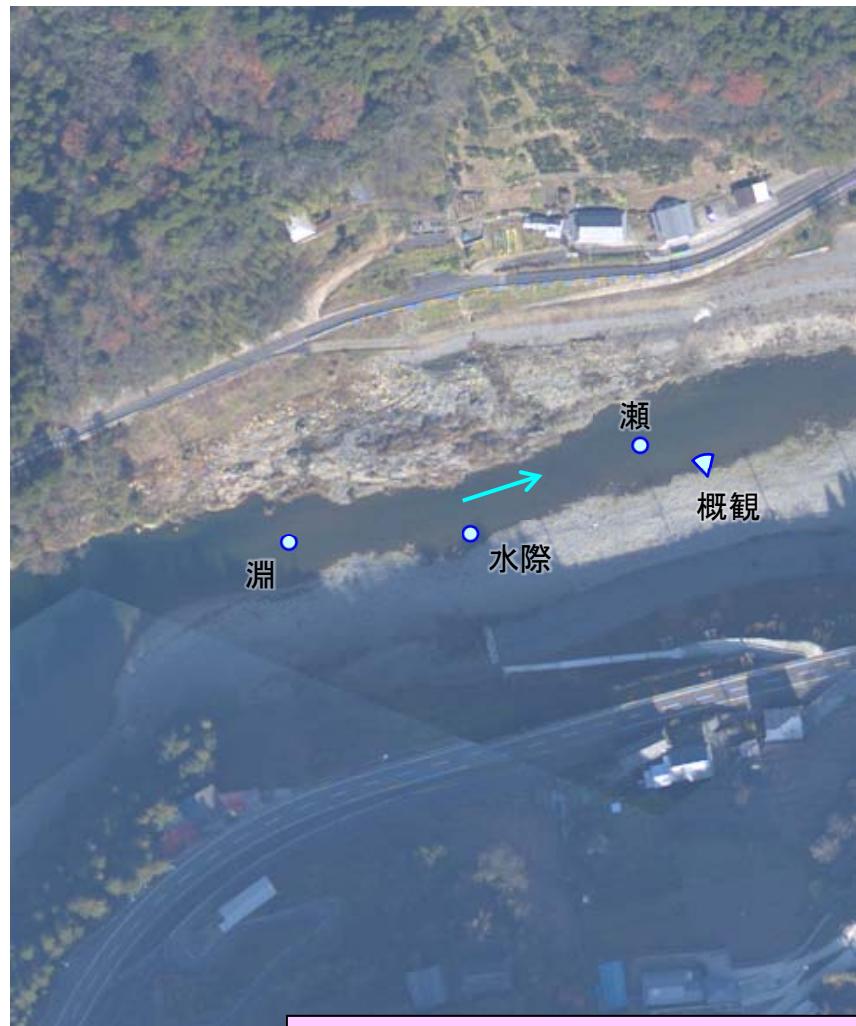
<平和橋上流>

水面幅や水深・流速の増大はあったものの、他の地点に比べて放流中の流れは緩く、放流前後の河床状況に大きな変化は見られませんでした。

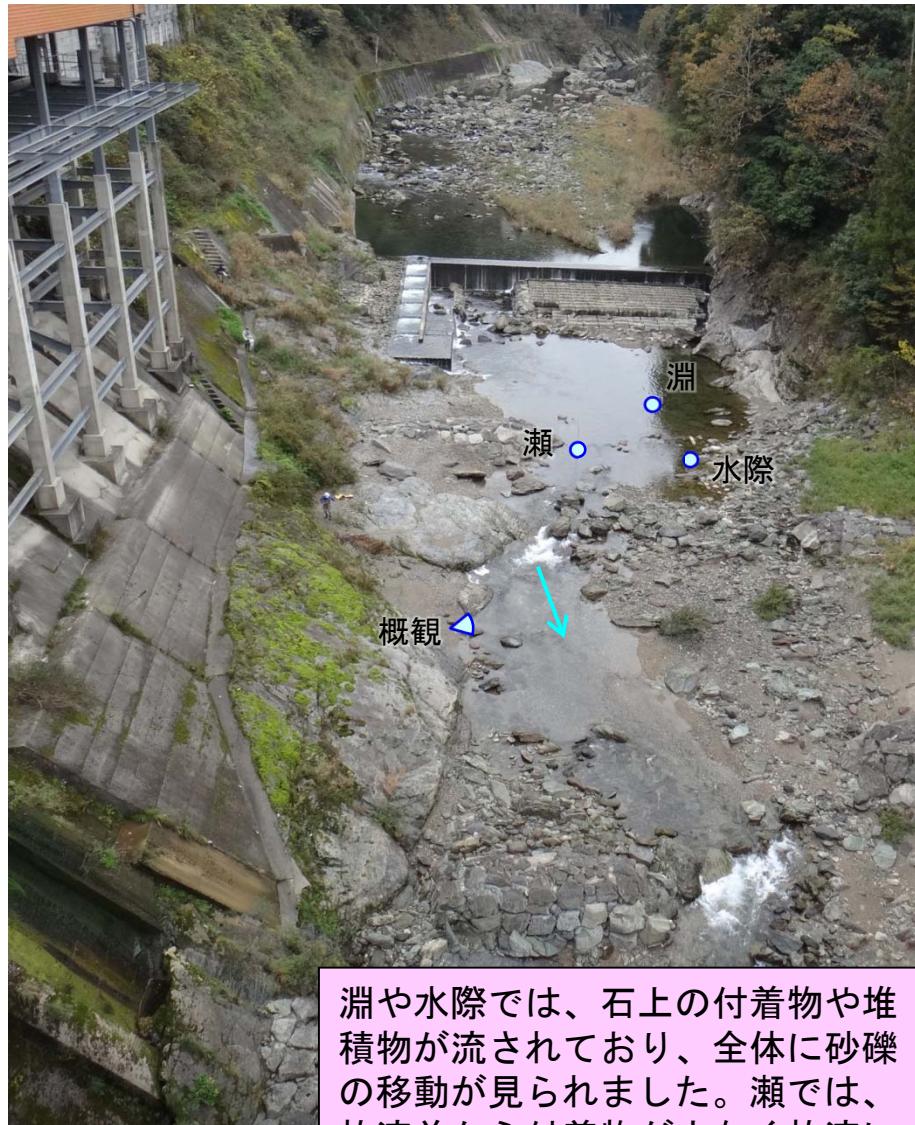
<川口橋>

淵や水際では、石上の付着物や堆積物が流されており、全体に砂礫の移動が見られました。瀬では、放流前から付着物が少なく放流による効果は明らかではありませんでした。

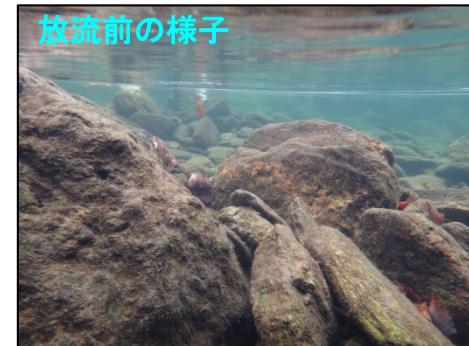
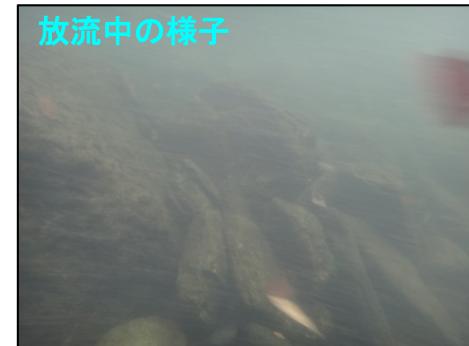
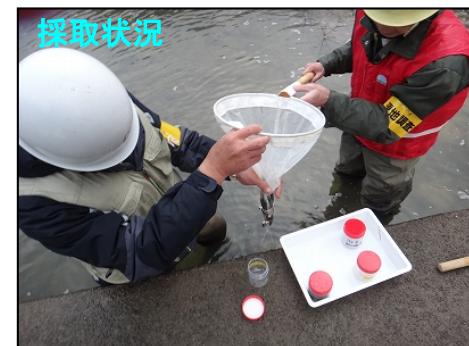
※ 流下物の採取は、開口面積約700cm²、目合い63μmの網を30秒間（放流前後は180秒間）流水中に設置することで行った。また、設置中に流速を測定して通過水量を算出し、流下物の濃度を計算した。

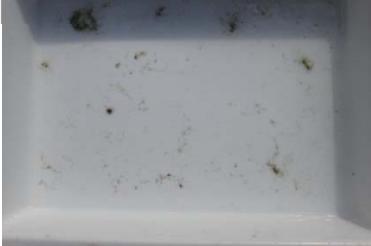
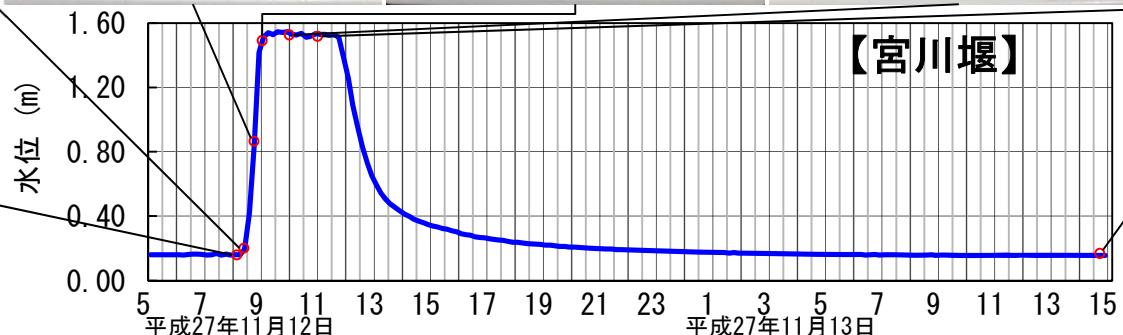
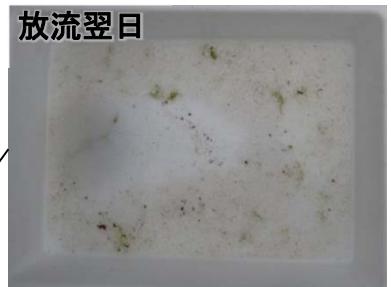
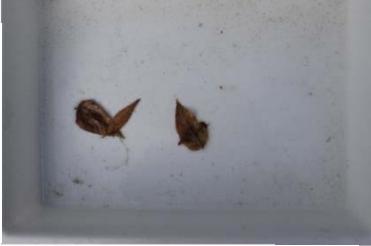
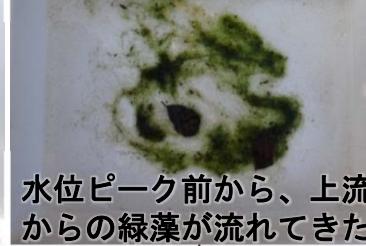
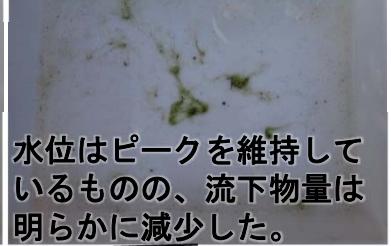
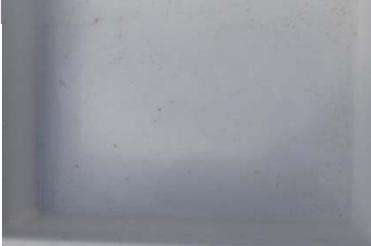
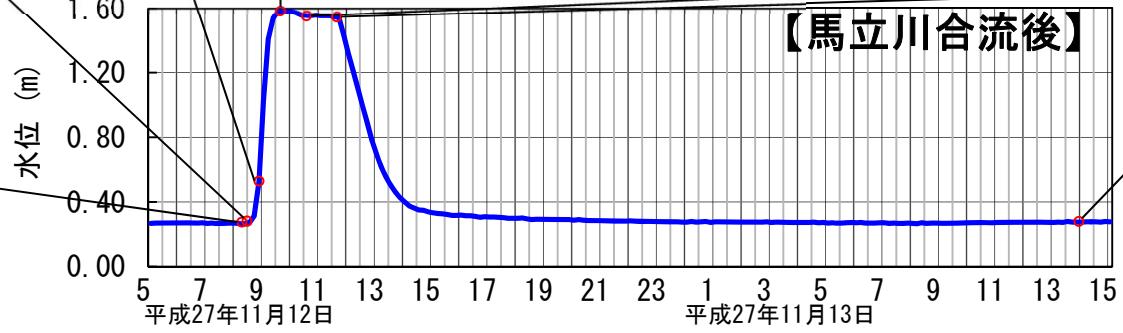
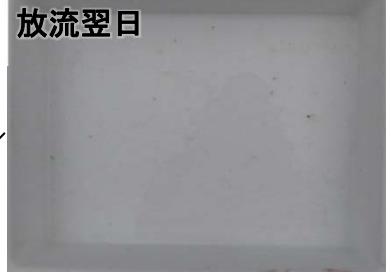
<採取した流下物(宮川堰、馬立川合流後)>

水位の上昇初期から糸状
緑藻が多く流れた。

水位はピークを維持して
いるものの、流下物量は
明らかに減少した。

水位上昇初期には、落葉
や河床堆積物が流れた。

- 流下物は、落葉や河床の付着藻類等で構成されていました。
- 流下物濃度の時間的変化をみると、水位の上昇開始直後から水位ピークに達するまでに高くなり、水位ピーク到達時から2時間程度で明らかに減少しました。このことから、今回の放流パターン以上にピーク放流時間を長くしても河床の洗い流し効果は小さいと考えられます。

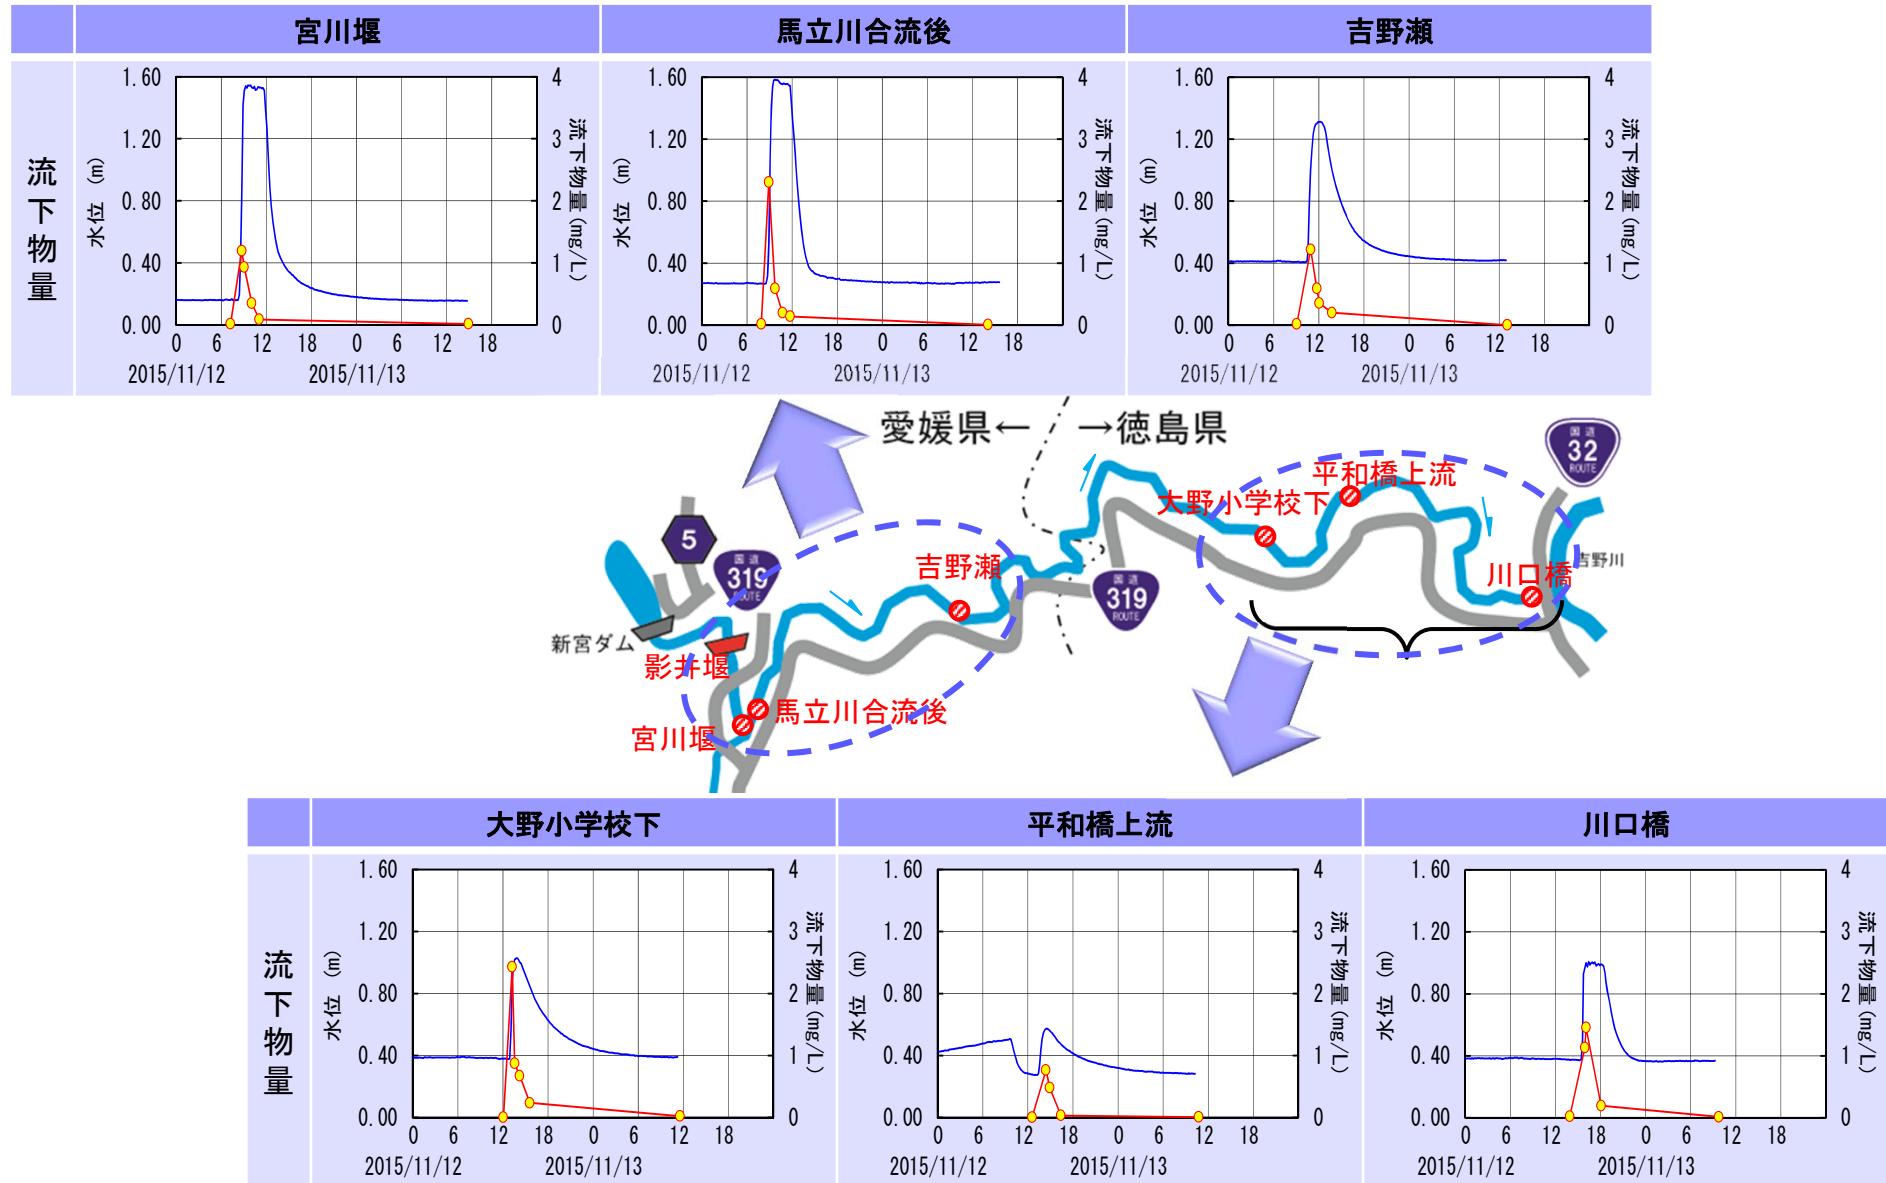
<観測結果：流下物量>

放流前の河床の汚れの状態が、各地点で一定でないため、定量的に比較評価することは困難ですが、いずれの地点でも放流時に水中の流下物量が増大しており、河床の汚れが洗い流されていることが伺えました。

※ 流下物量は、流水中に含まれる流下物の乾燥重量（濃度）として示す。

※ 目合い63μmの網で採取しているため、流水中にある63μm以下の粒子は分析値に含んでいない。
