銅山川ダム群弾力的管理試験

試行運用に関する調査結果（平成29年度）

第1回 平成29年12月12日（影井堰からの放流量10.0m³/s）

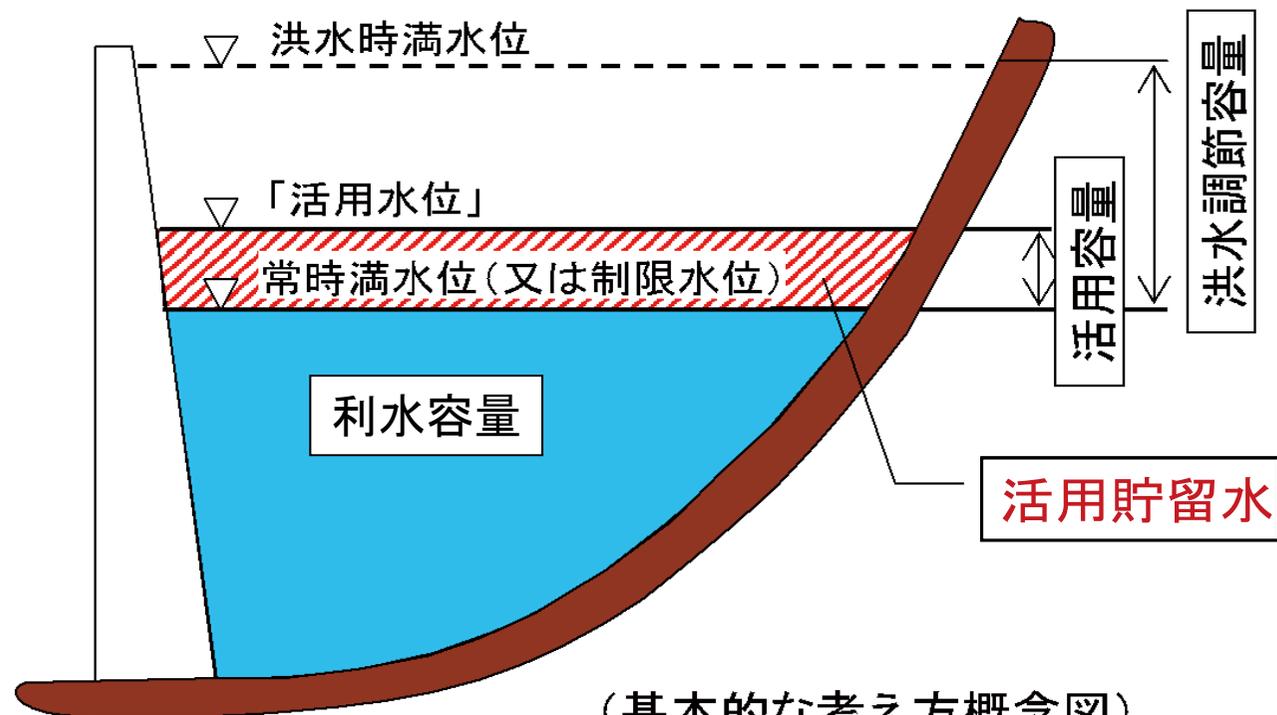
ダムの弾力的管理は、洪水調節に支障を及ぼさない範囲で、洪水調節容量の一部に流水を貯留し、これを適切に放流することにより、ダム下流の河川環境の整備と保全等に資することを目的に行うものです。

ダムの弾力的管理は、洪水調節容量を利用して実施するため、これに活用できる水量は、限られたものとなります。富郷ダムで安全に活用できる水量は25.6万m³です。

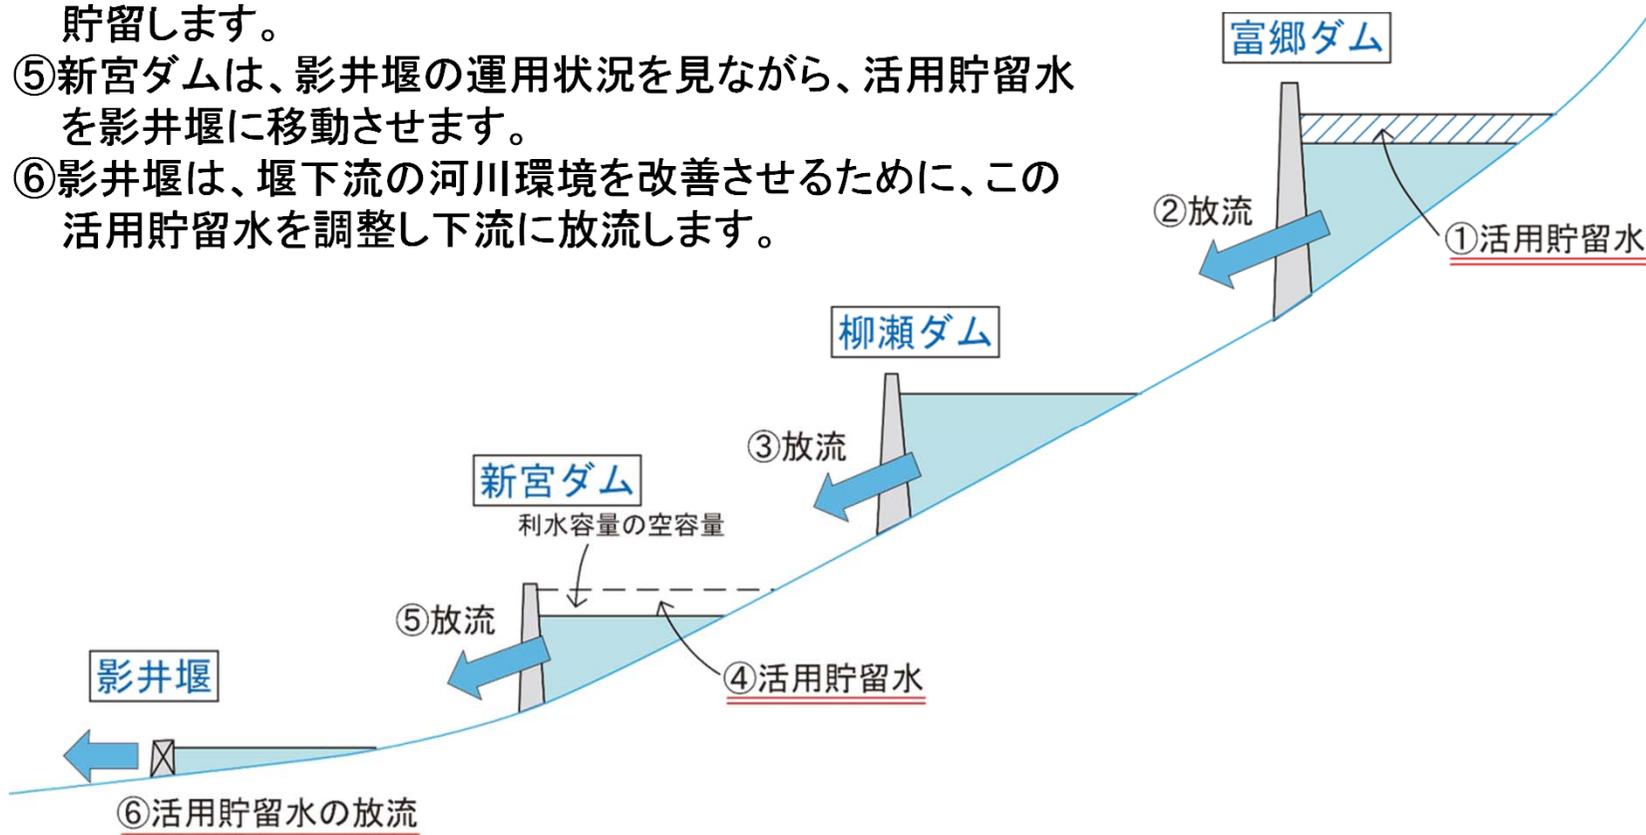
■銅山川でのダム群弾力的管理運用方法

- ①富郷ダムでは、洪水調節容量の一部に、洪水低減時の流水を貯留します(これを活用貯留水と呼んでいます)。
- ②富郷ダムは、新宮ダムの利水容量に空き容量が生じた時点で、速やかに、この活用貯留水を下流へ放流します。
- ③柳瀬ダムは、この活用貯留水を貯めずに放流して新宮ダムへ移動させます。
- ④新宮ダムでは、この活用貯留水をダムの空き容量に一旦貯留します。
- ⑤新宮ダムは、影井堰の運用状況を見ながら、活用貯留水を影井堰に移動させます。
- ⑥影井堰は、堰下流の河川環境を改善させるために、この活用貯留水を調整し下流に放流します。

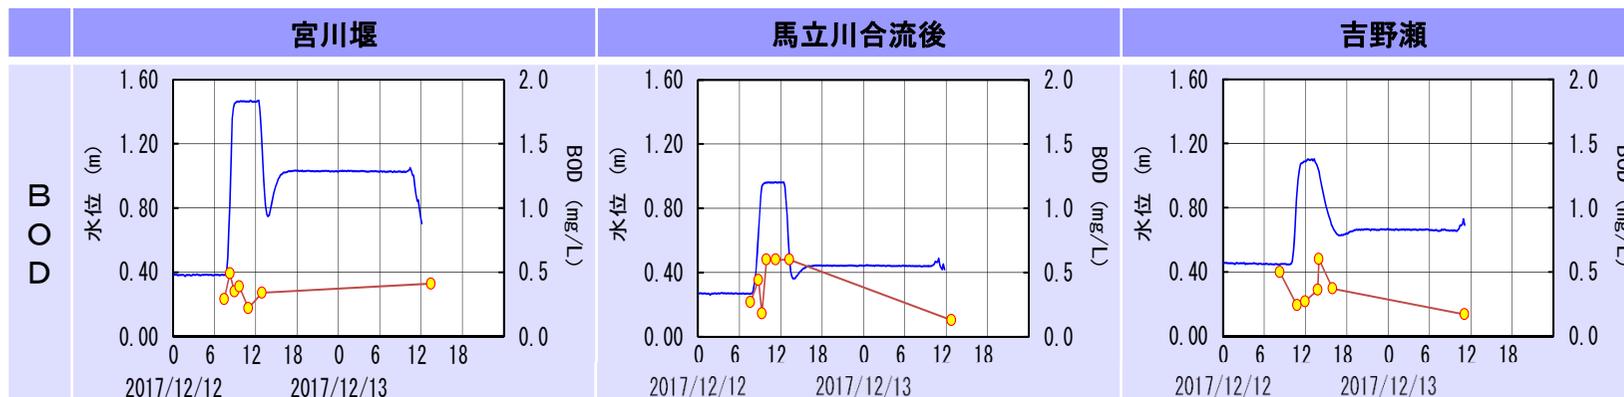
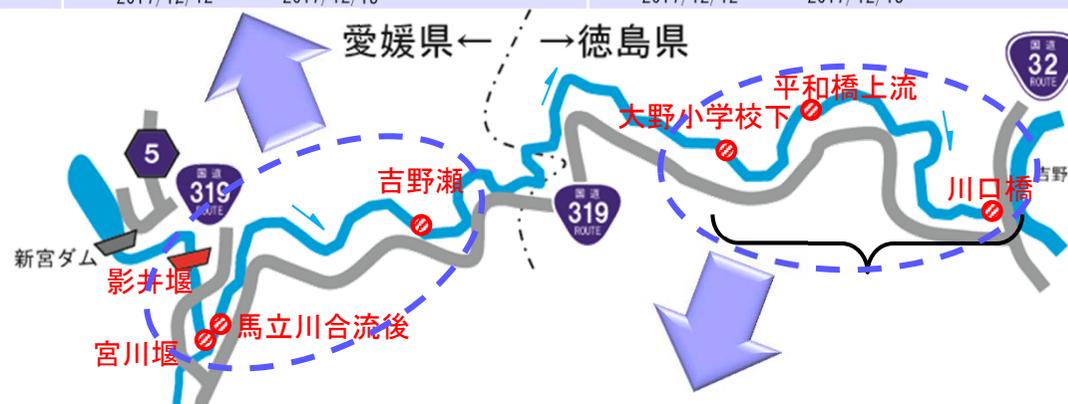
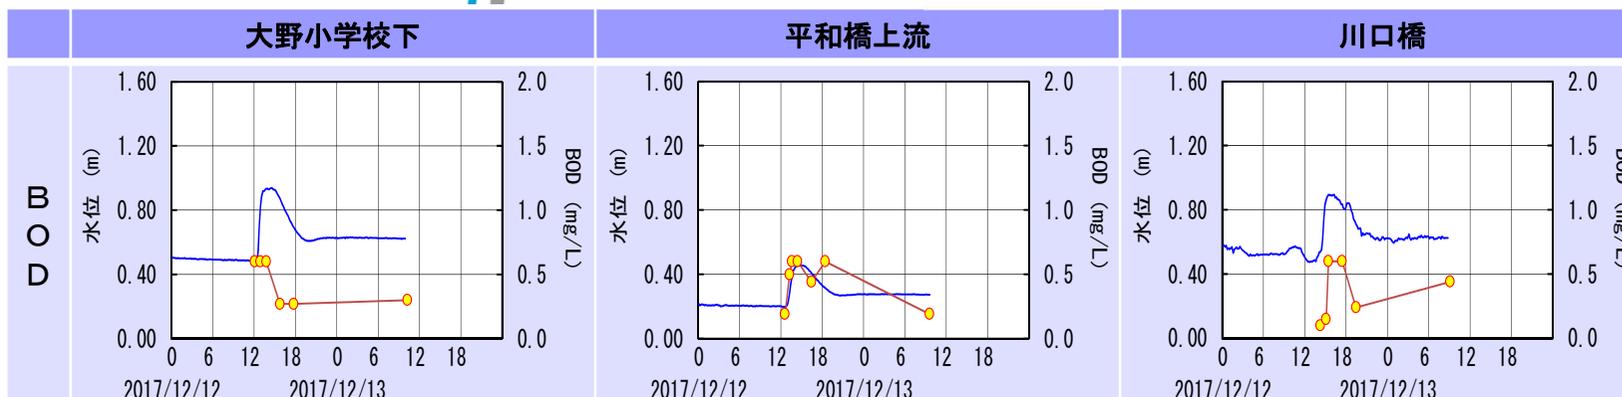
<観測結果：BOD>

※ BOD：生物化学的酸素要求量（バクテリアがその汚れを分解するために必要な酸素量であり、値が大きいほど汚れていることを示します）
 ※ BODの定量下限は0.5mg/Lですが、定量下限値未満の分析値もそのまま記載しています。 ※ 試験放流前の影井堰放流量は0.56m³/s

一般的な河川環境の指標となるBODやSSの変化をみると、元の水質が良かったため放流前と後での大きな変化は見られませんでした。

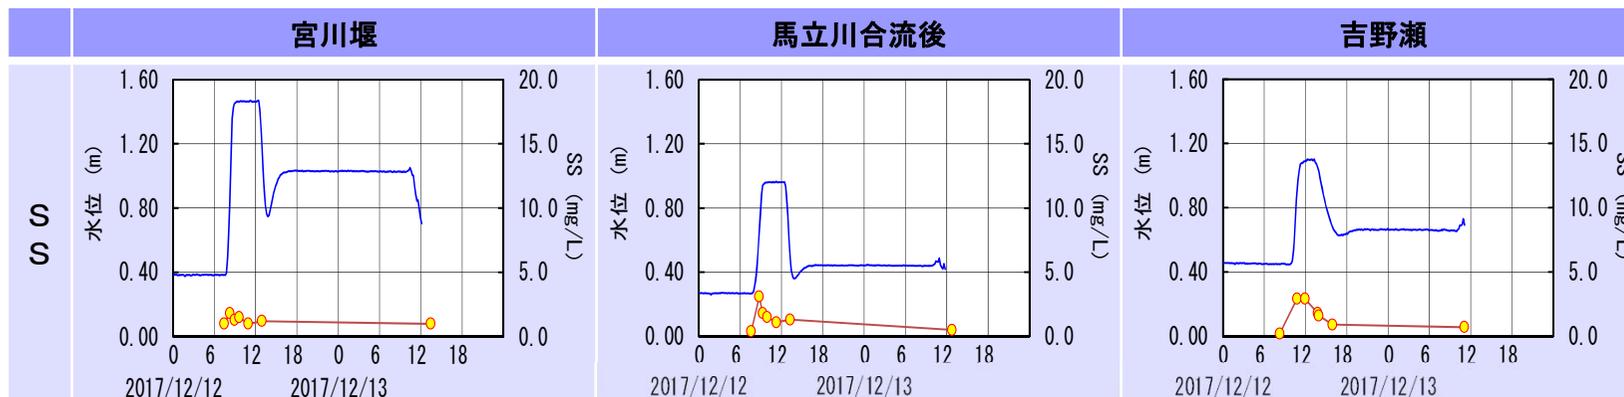
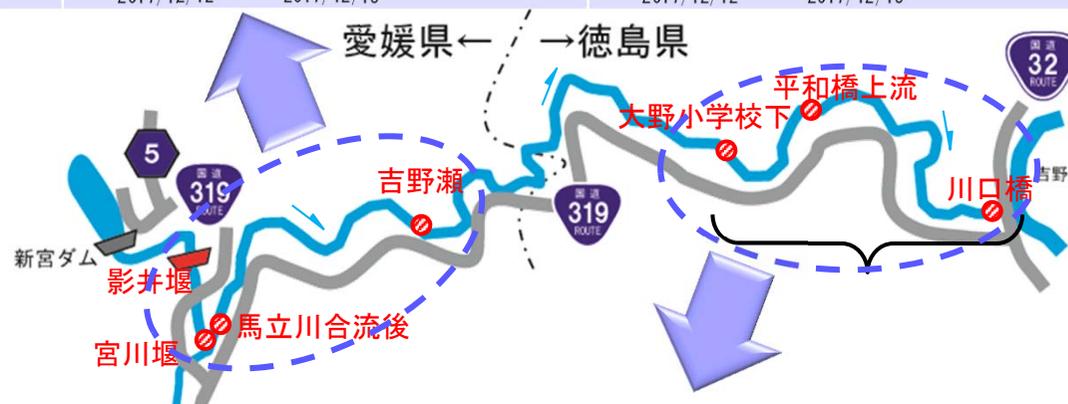
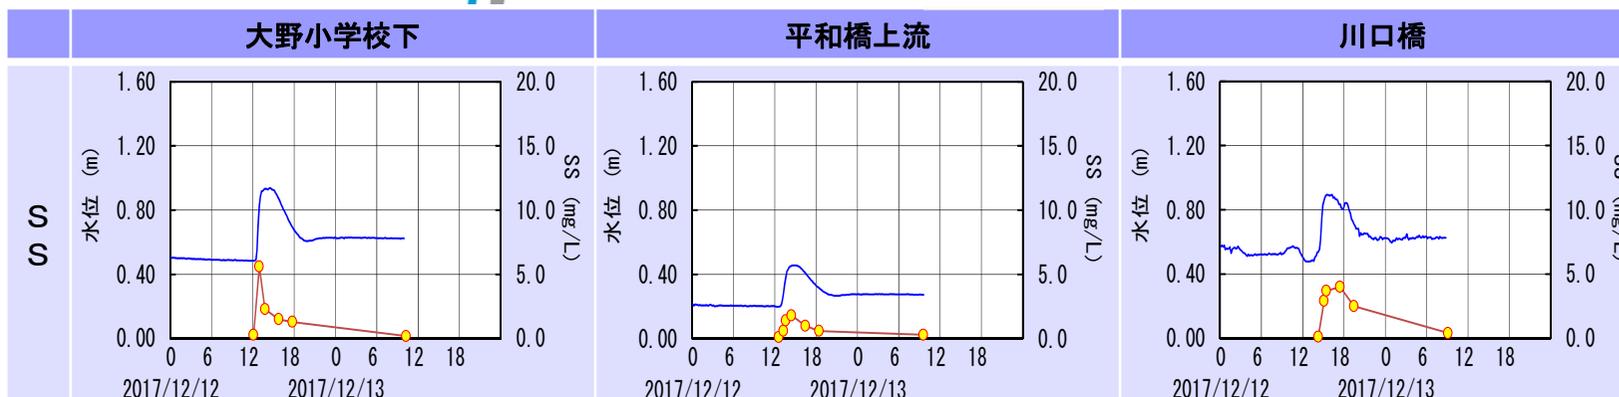
<観測結果：SS>

※ SS：浮遊物質（水中に浮遊している物質の重量であり、値が大きいほど浮遊物が多いことを示します）

※ SSの定量下限は1mg/Lですが、定量下限値未満の分析値もそのまま記載しています。 ※ 試験放流前の影井堰放流量は0.56m³/s

ただし、各地点の水位（流量）が増加し始めてからピークに達するまでにSSや濁度の濃度上昇が見られています。これは川底の汚れが洗い流されたことによるものと推測されます。しかし、SSや濁度の上昇量は、例年に比べて小さい結果となりました。特に、SSの観測中のピーク値は、過去2年の結果に比べて明らかに小さく、約半分～1/5の値でした。この原因は、今回の弾力的管理による10m³/s放流を実施する前から、影井堰から数m³/sを放流しており、流されやすいものは既に流された状態であったことが考えられます。

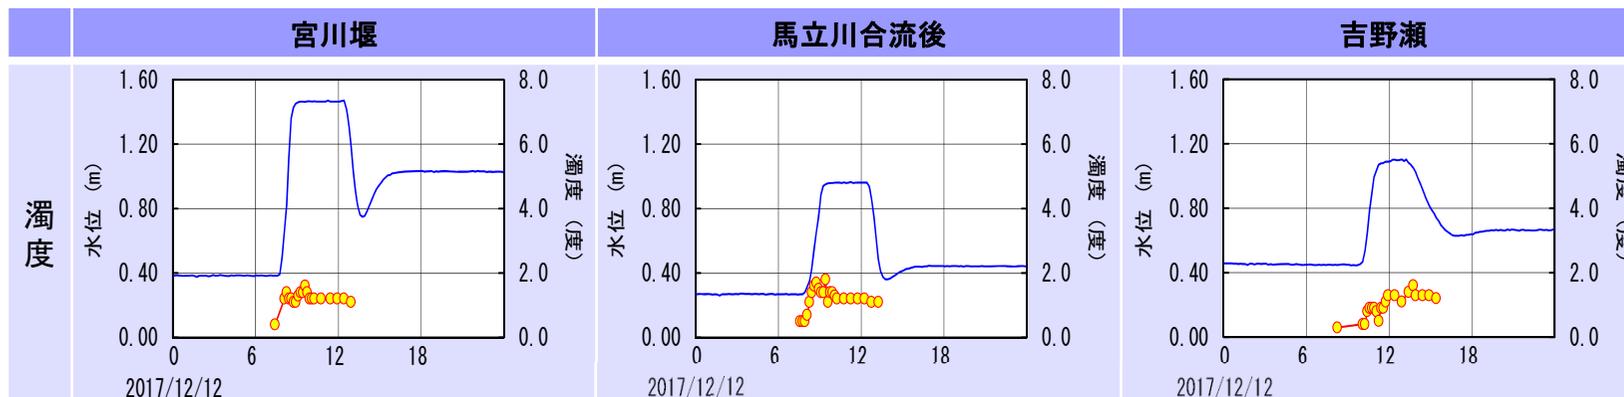
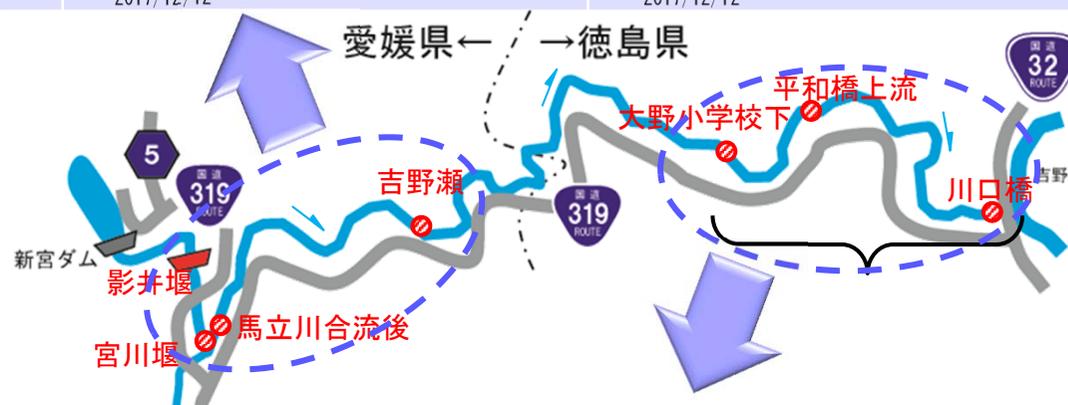
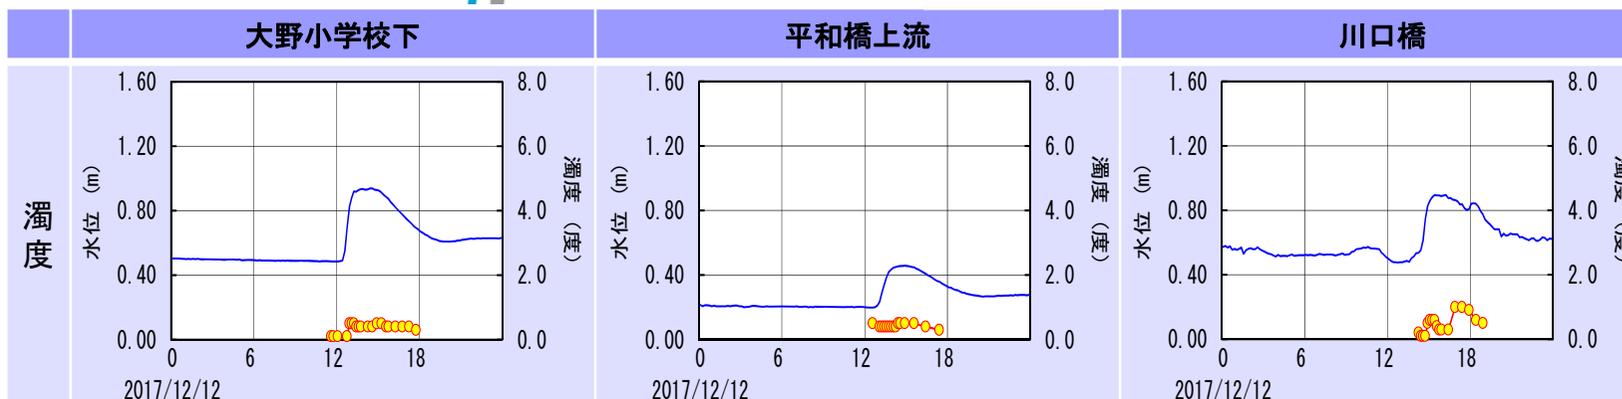
<観測結果：濁度>

※ 濁度：水の濁りの程度を表す指標（値が大きいほど濁りが強いことを示します）
 ※ 試験放流前の影井堰放流量は0.56m³/s

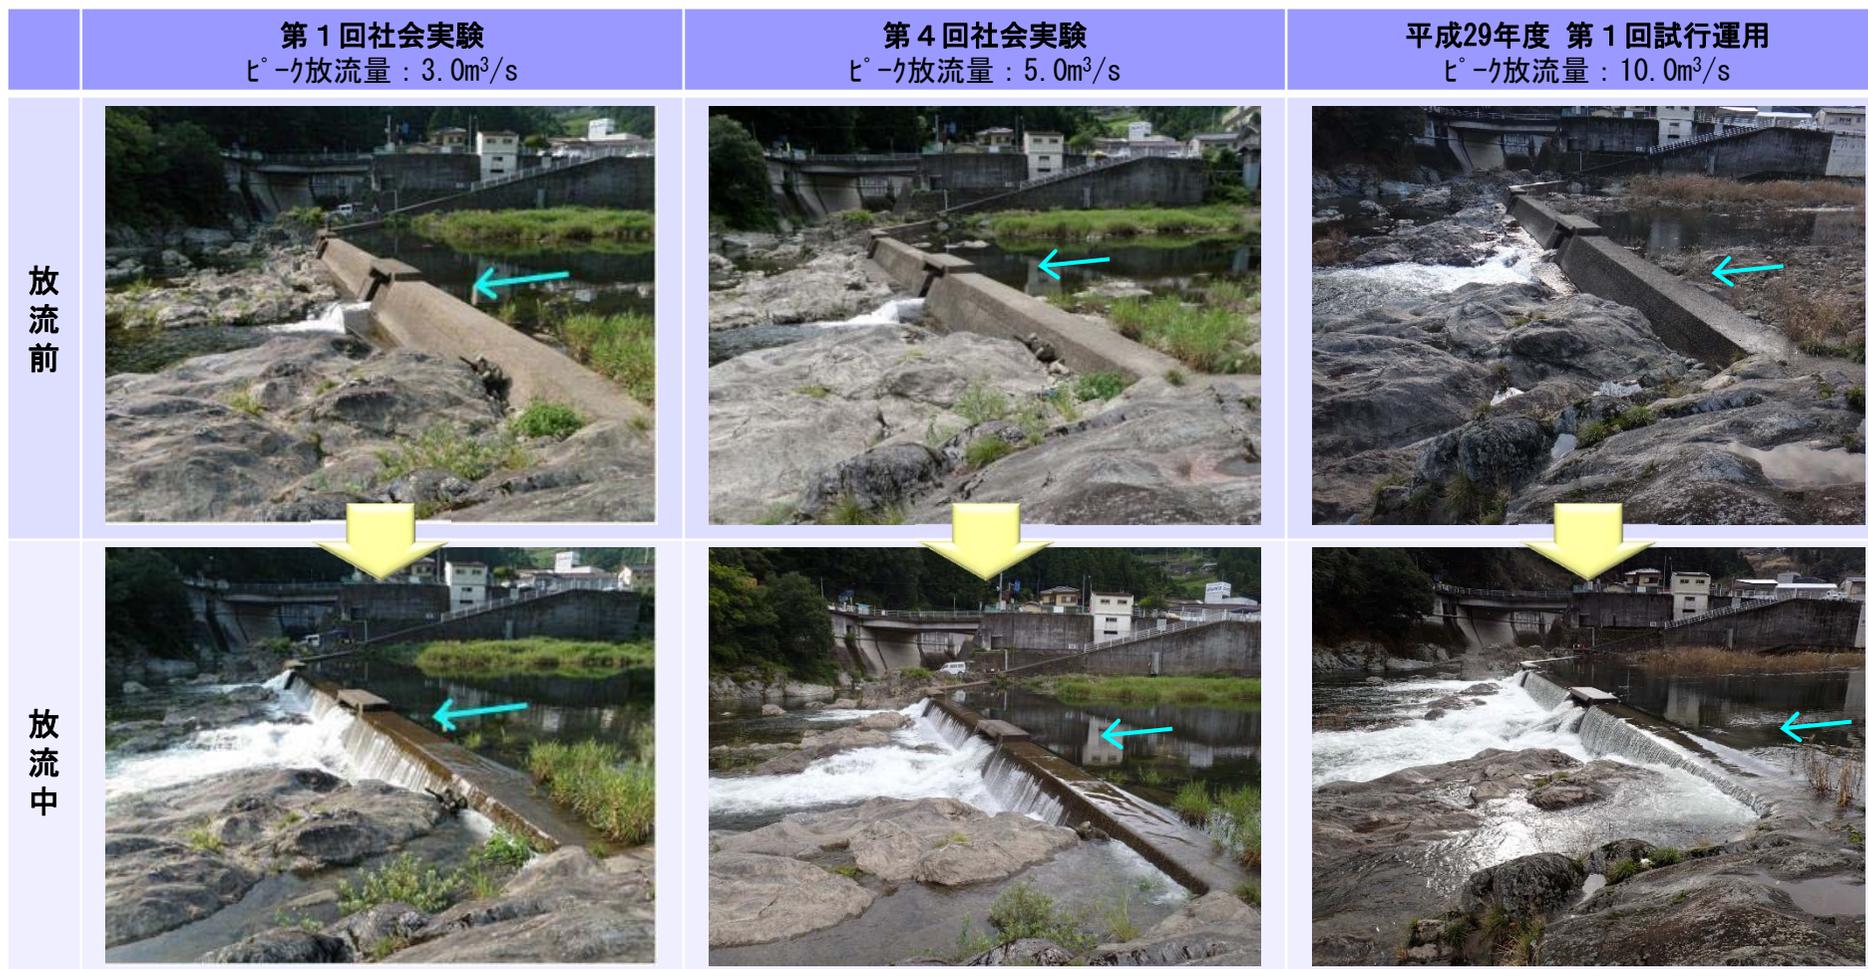
<宮川堰>

宮川堰では、影井堰からの放流規模の増加に伴う水量感の増大が認められました。堰天端からの越流量は放流量に応じて増大し、水量感の増大が顕著でした。

※ 試験放流前の影井堰放流量は0.17m³/s（平成29年度 第1回試行運用の放流前は0.56m³/s）。

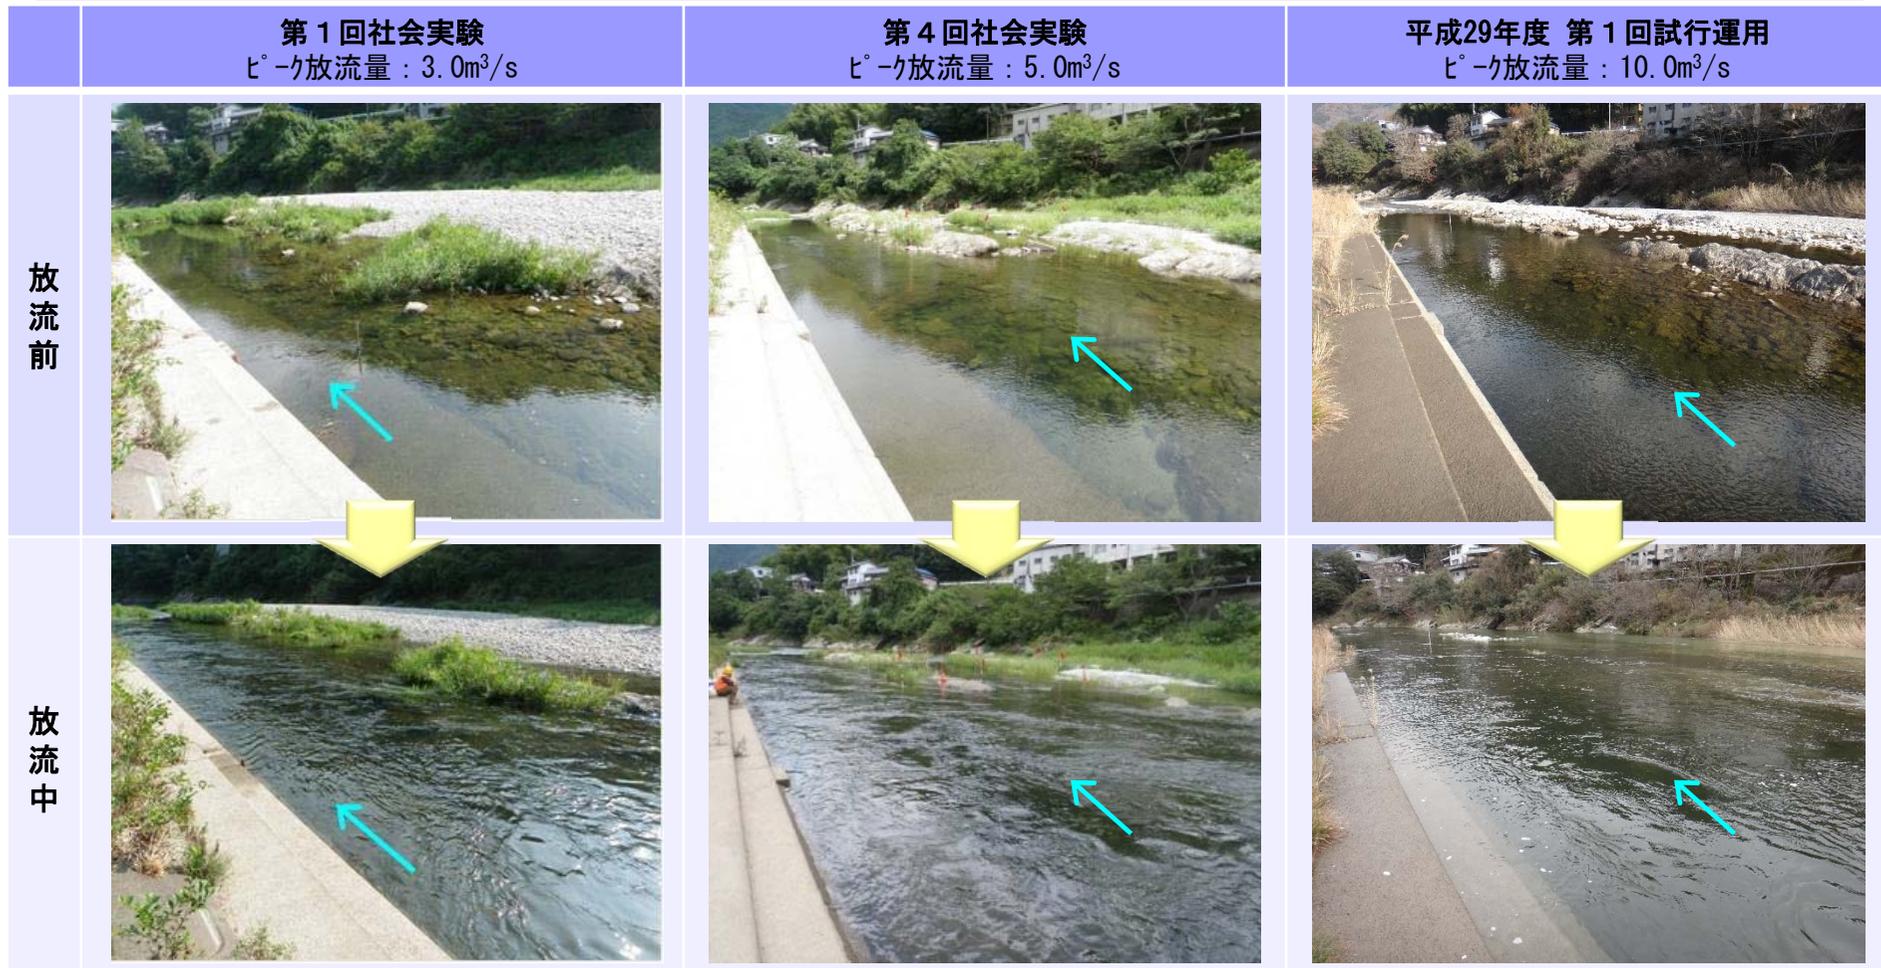
<馬立川合流後>

馬立川合流後では、水面幅の拡大や水面の波立ちの変化から、影井堰からの放流量の増加による水量感の増大が認められました。

特に、 $5.0\text{m}^3/\text{s}$ 放流でほぼ川幅一杯に水面が広がり、 $10.0\text{m}^3/\text{s}$ 放流ではさらに水深が深くなり川幅一杯の流れになりました。

※ 試験放流前の影井堰放流量は $0.17\text{m}^3/\text{s}$ （平成29年度 第1回試行運用の放流前は $0.56\text{m}^3/\text{s}$ ）。

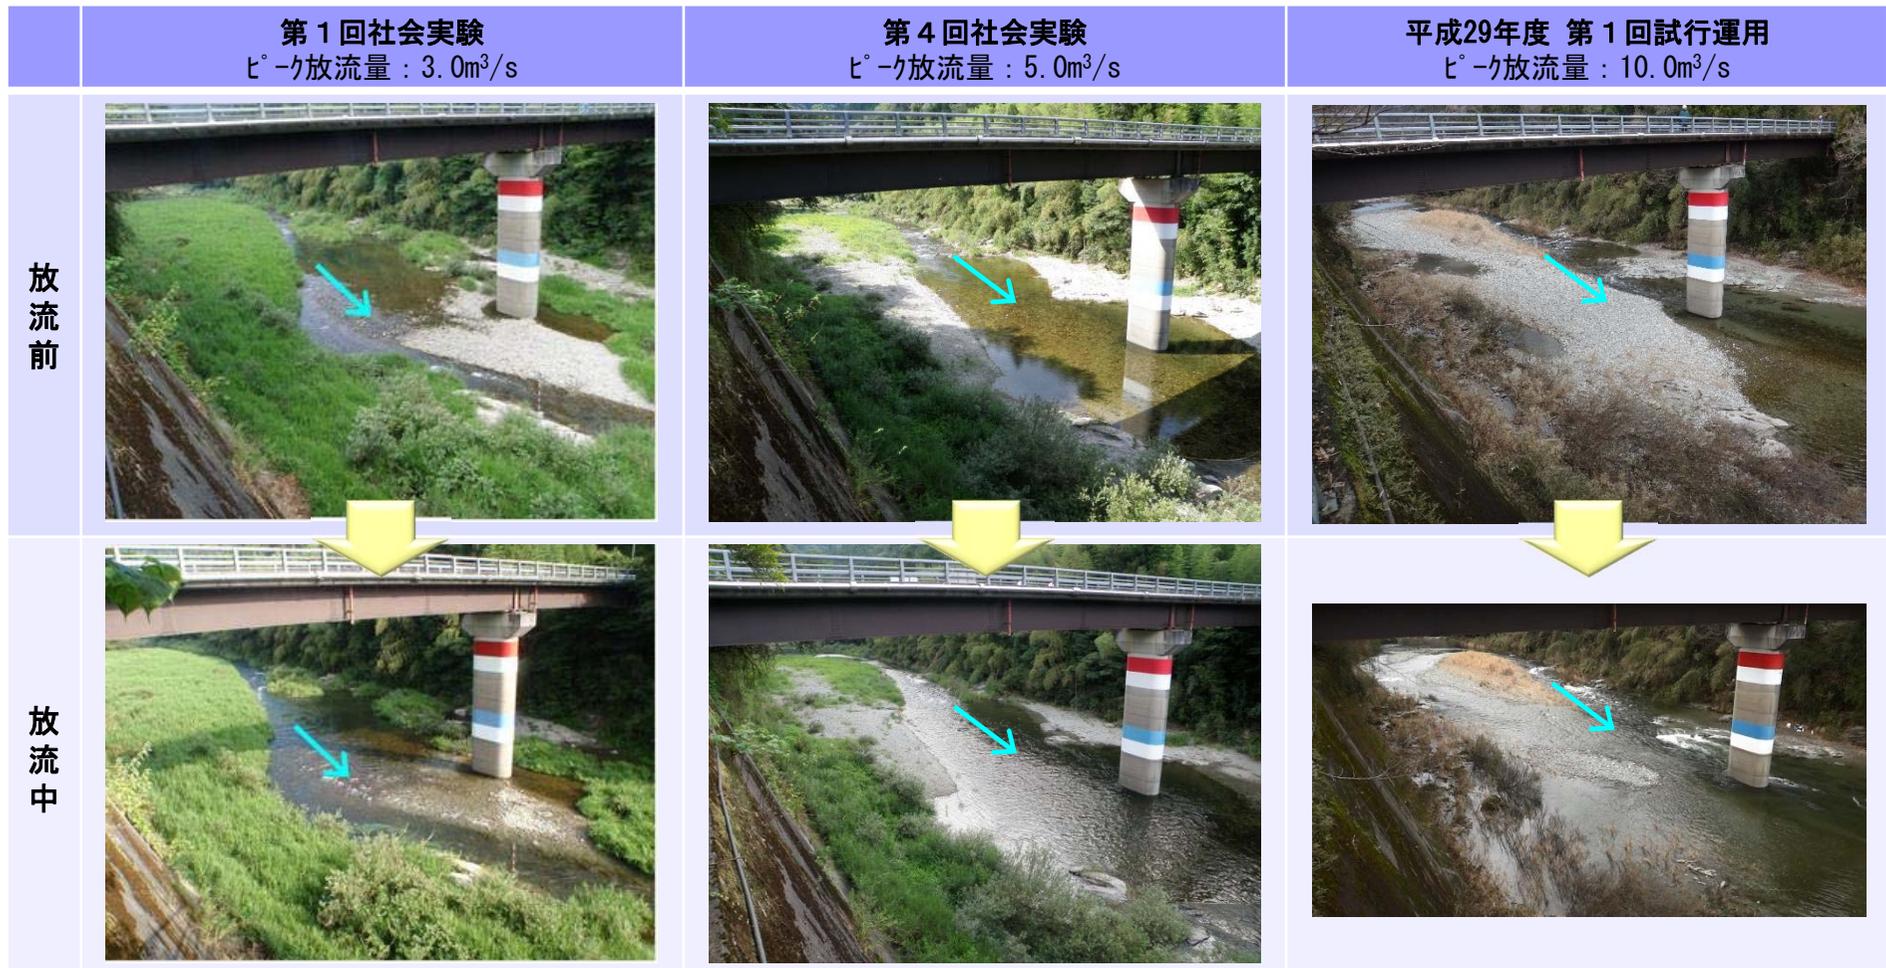
<吉野瀬>

吉野瀬では、水面幅の拡大や水面の波立ちの変化から、影井堰からの放流量の増加による水量感の増大が認められ、10m³/s放流ではほぼ川幅一杯に水面が広がりました。

※ 試験放流前の影井堰放流量は0.17m³/s（平成29年度 第1回試行運用の放流前は0.56m³/s）。

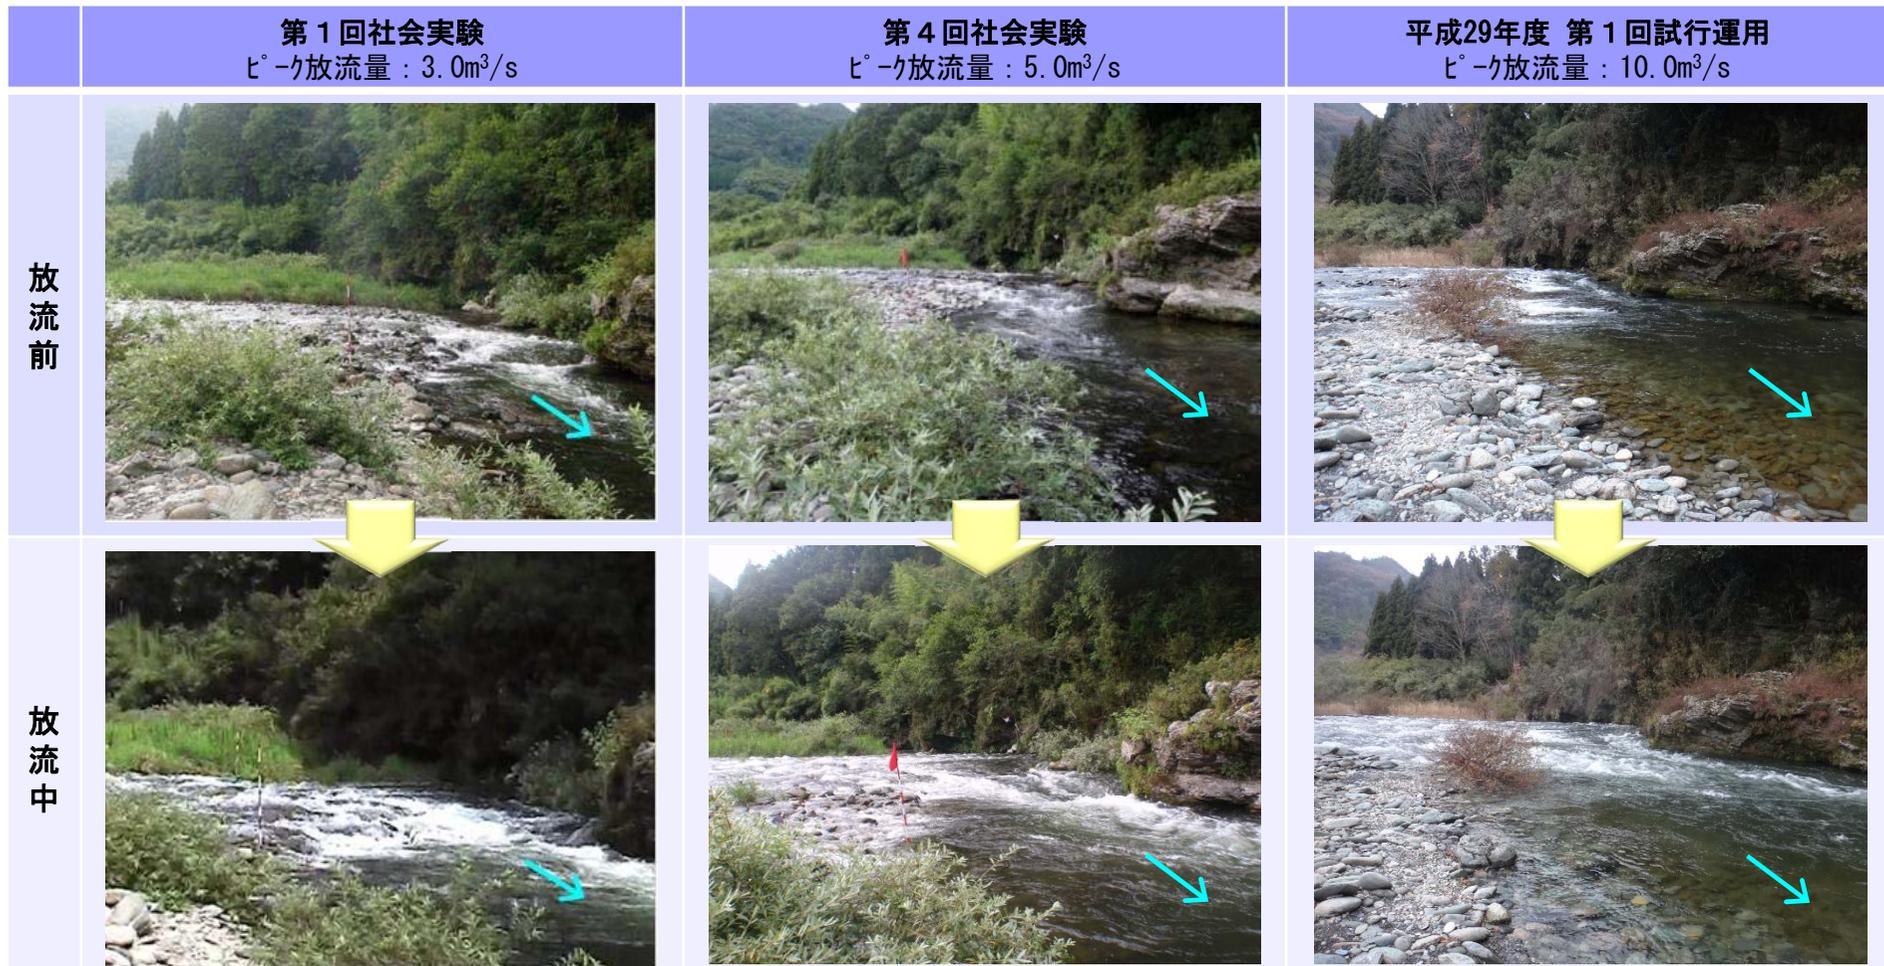
<大野小学校下>

大野小学校下では、水面幅の広がりや早瀬の白波の変化から、影井堰からの放流量の増加による水量感の増大が認められました。

※ 試験放流前の影井堰放流量は0.17m³/s（平成29年度 第1回試行運用の放流前は0.56m³/s）。

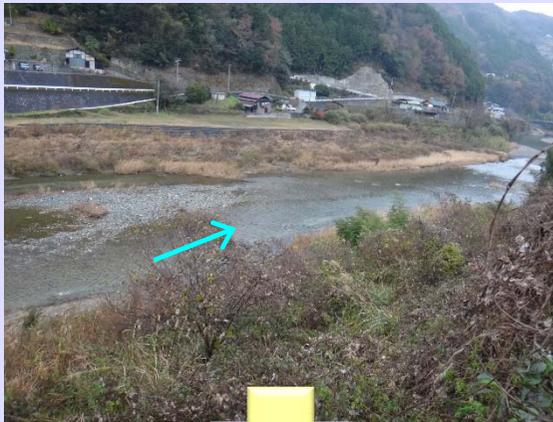
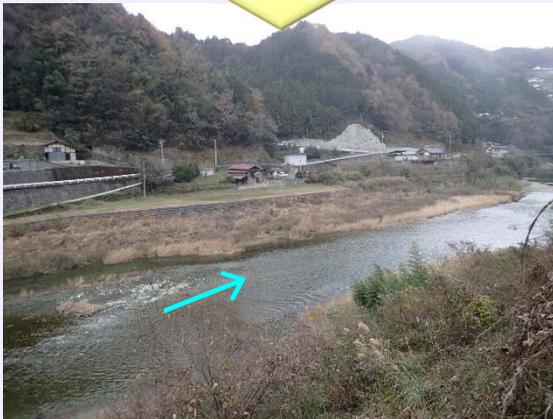
<平和橋上流>

平和橋上流では、水面幅の広がりや中洲の水没等の状況変化から、影井堰からの放流量の増加による水量感の増大が認められました。

平成29年度 第1回試行運用
ピーク放流量：10.0m³/s

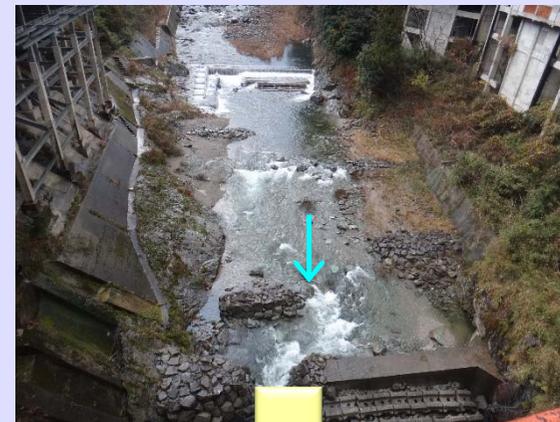
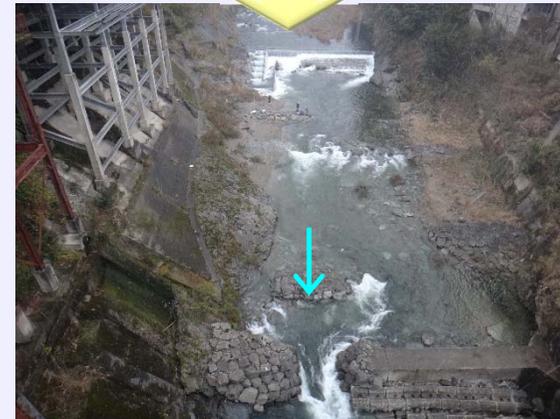
<川口橋>

川口橋では、放流前から水量が多い状態でしたが、水深や水面幅の変化から、放流量の増加による水量感の増大が認められました。

平成29年度 第1回試行運用
ピーク放流量：10.0m³/s

※ 試験放流前の影井堰放流量は0.042m³/s。

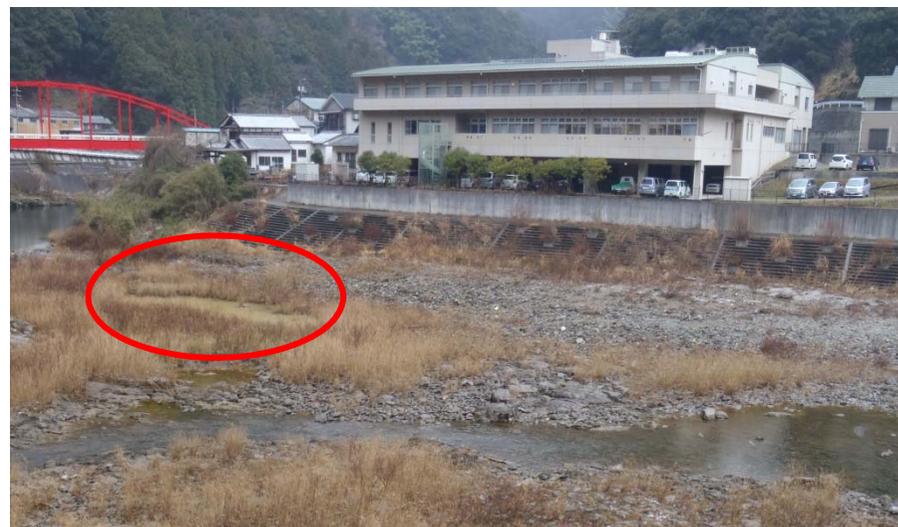
普段から赤褐色の濁りが発生している宮川堰上流左岸側の「よどみ」を解消するために必要な影井堰放流量について調査しました。

「よどみ」の濁りは、影井堰1.0m³/s放流でも解消されており、今回放流でも水が流れ、「よどみ」は解消されていました。

第2回社会実験 (1.0m ³ /s放流)	第3回社会実験 (2.0m ³ /s放流)	第1回社会実験 (3.0m ³ /s放流)	第4回社会実験 (5.0m ³ /s放流)	平成29年度 第1回試行運用 (10.0m ³ /s放流)
放流前					
放流中

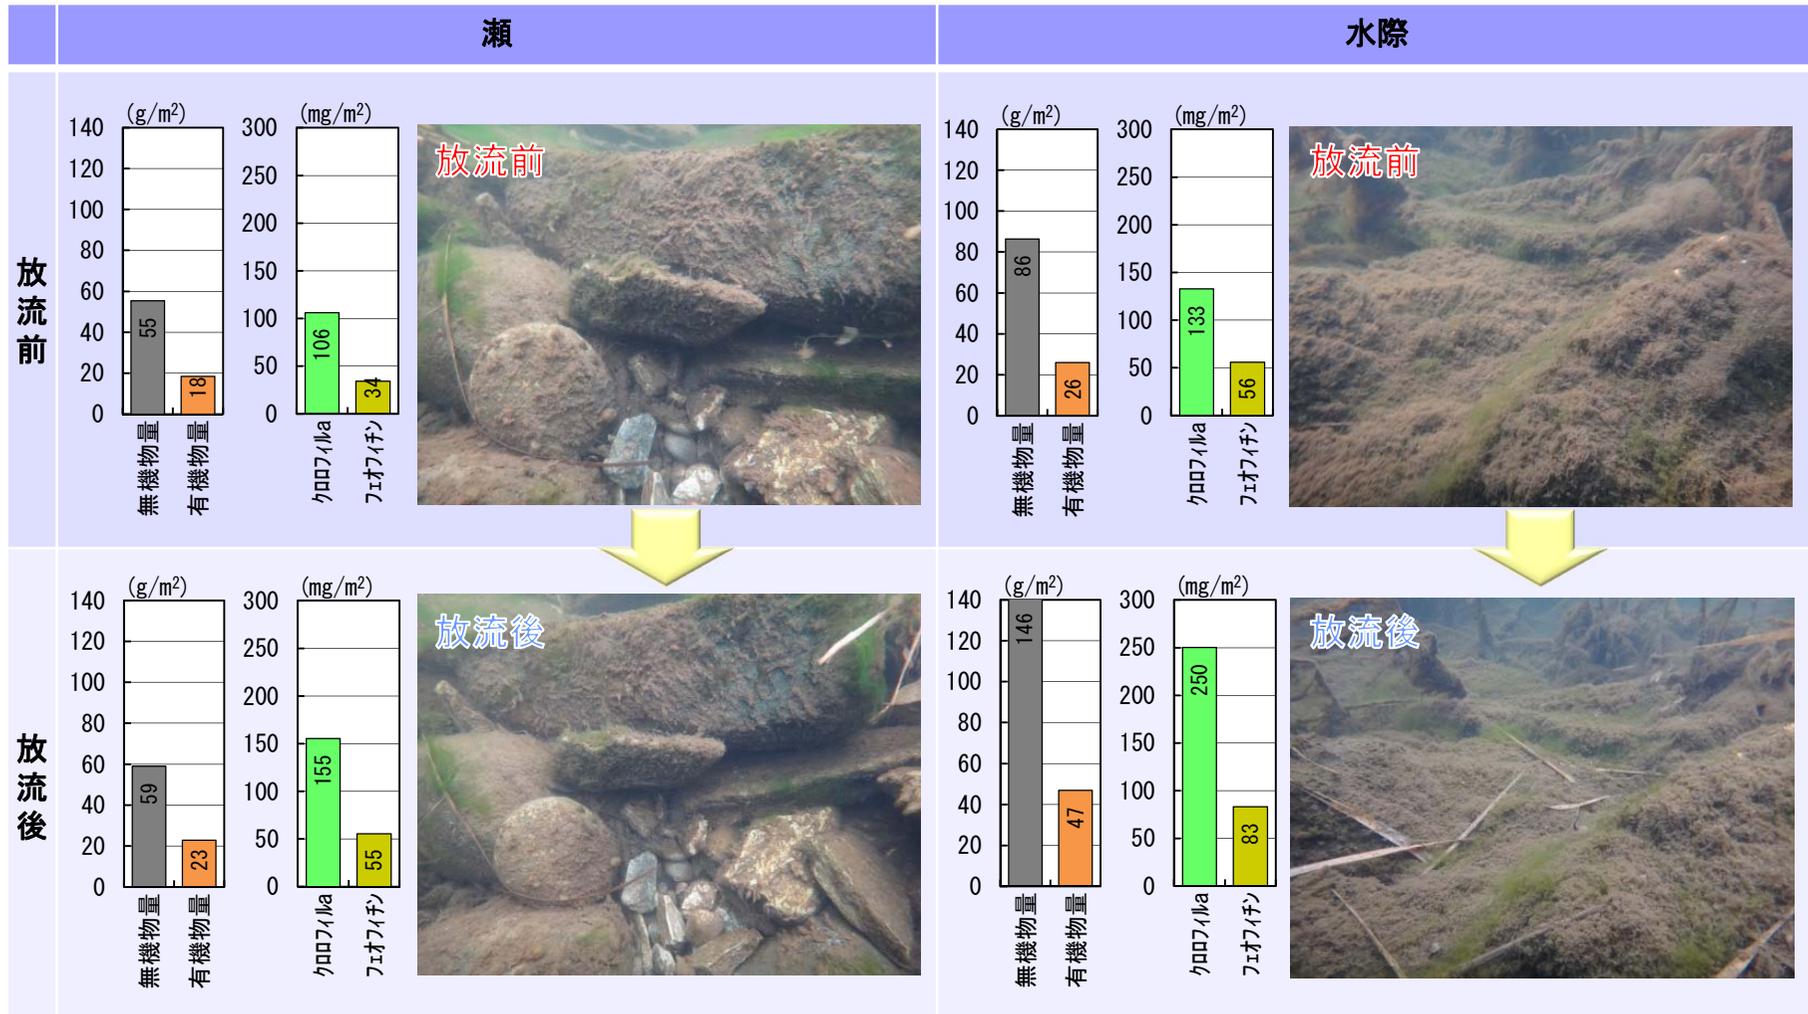
<宮川堰>

瀬と水際ごとに、放流前後の石上の付着物を採取し、その量を比較しました。その結果、付着物を採取した箇所については、いずれの地点でも放流前後で大きな変化は見られませんでした。

- ※ クロロフィルa：藻類に含まれる光合成に関与する色素を示し、生きた藻類の量を表す指標となります。
- ※ フェオフィチン：クロロフィルの分解生成物であり、死んだ藻類量の指標となります。

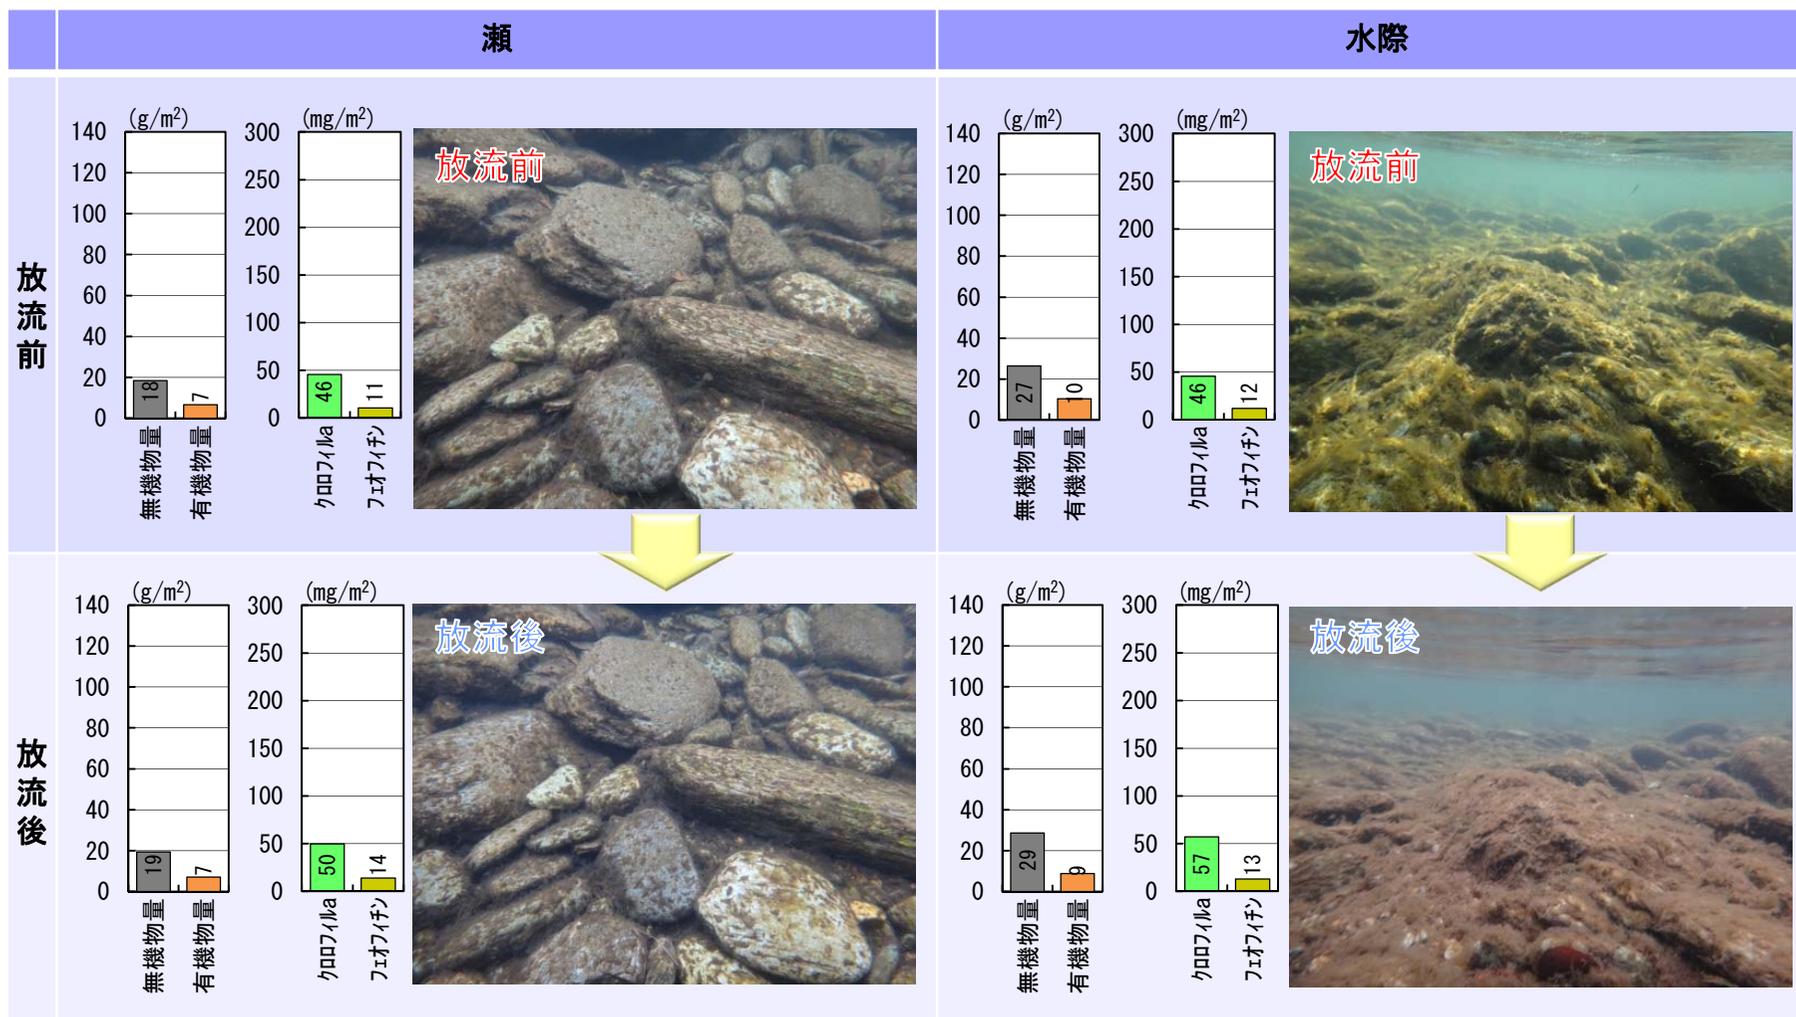
<馬立川合流後>

- ※ クロロフィルa：藻類に含まれる光合成に関与する色素を示し、生きた藻類の量を表す指標となります。
- ※ フェオフィチン：クロロフィルの分解生成物であり、死んだ藻類量の指標となります。

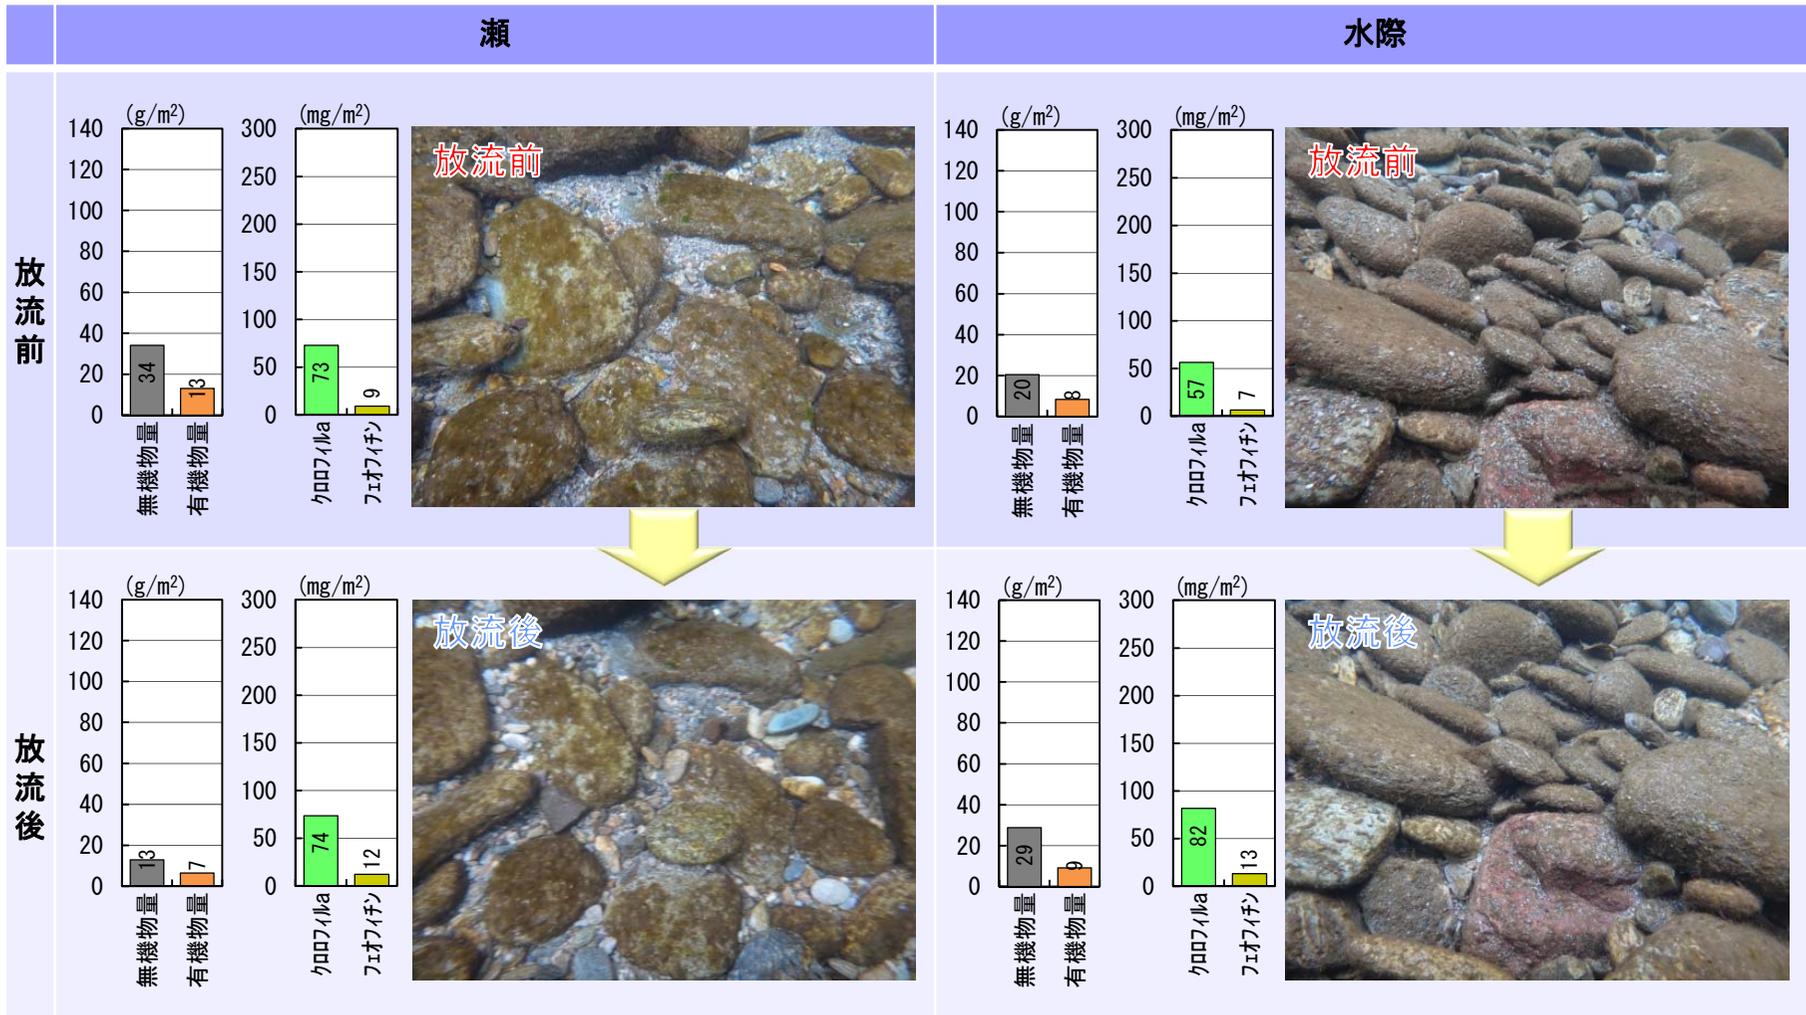
<吉野瀬>

- ※ クロロフィル a : 藻類に含まれる光合成に関与する色素を示し、生きた藻類の量を表す指標となります。
- ※ フェオフィチン : クロロフィルの分解生成物であり、死んだ藻類量の指標となります。
