銅山川ダム群弾力的管理試験

試行運用に関する調査結果（平成29年度）

第1回 平成29年12月12日（影井堰からの放流量10.0m³/s）

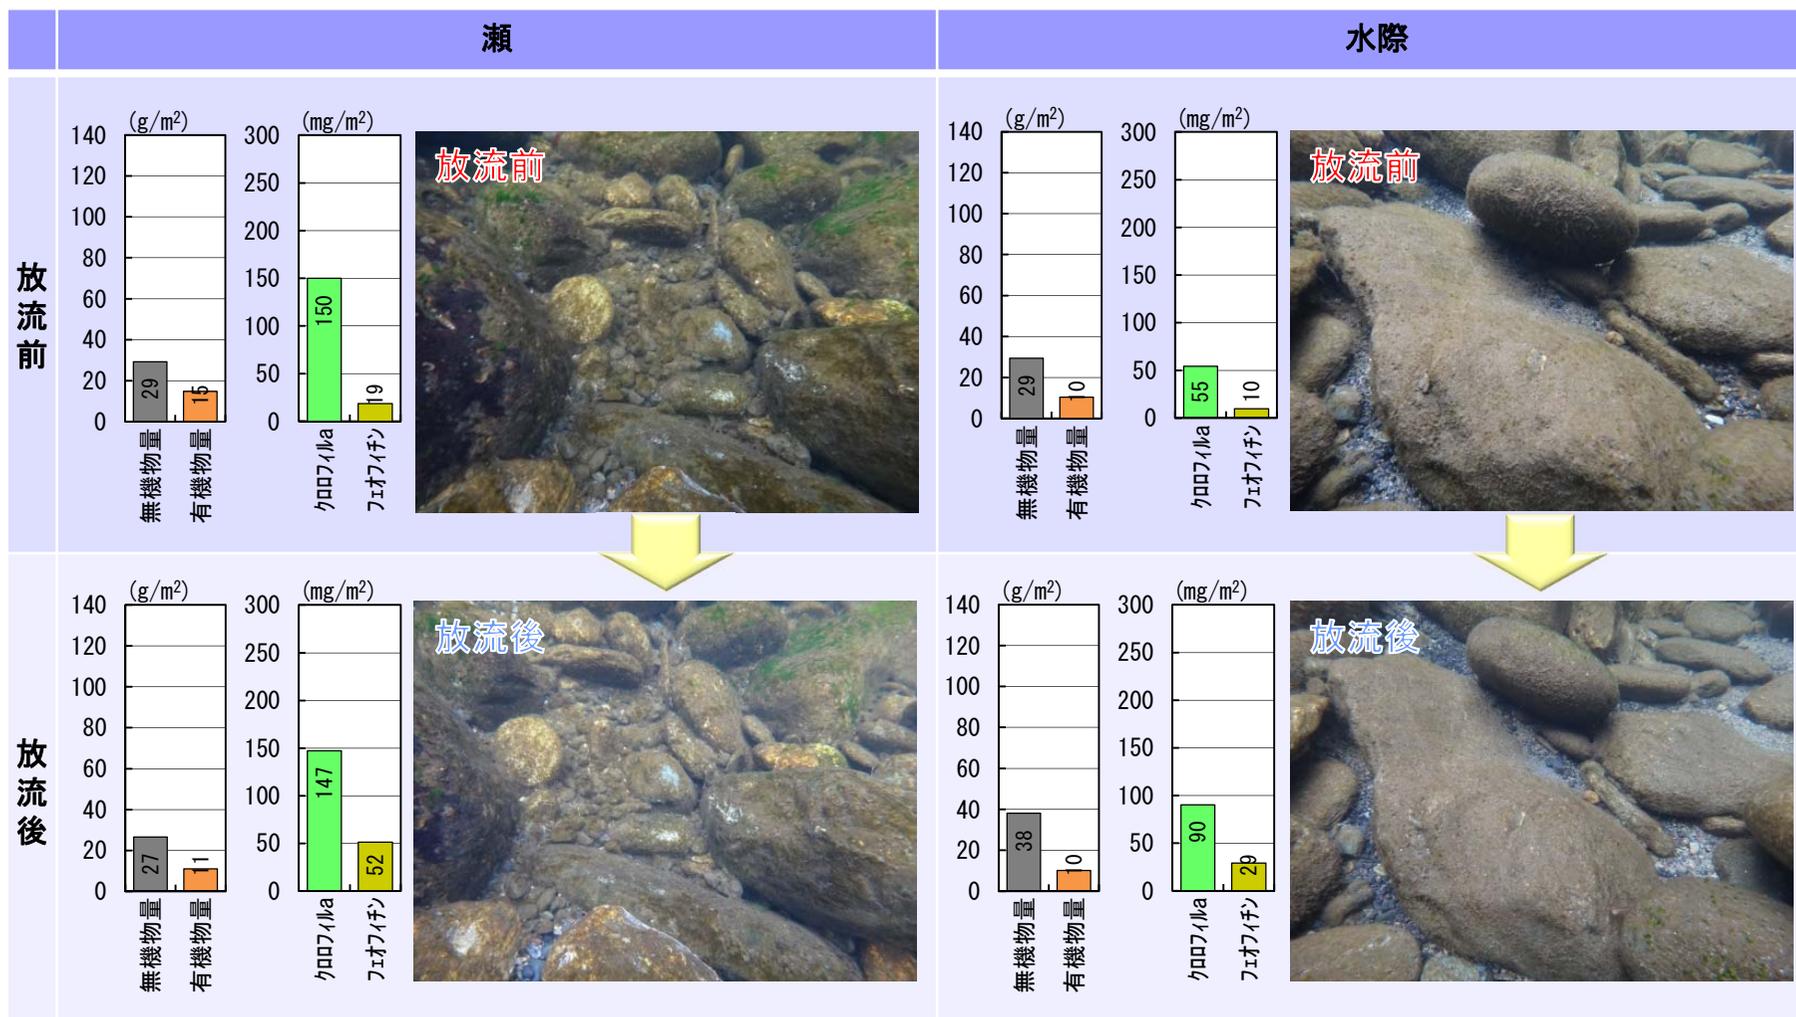
<大野小学校下>

- ※ クロロフィルa：藻類に含まれる光合成に関与する色素を示し、生きた藻類の量を表す指標となります。
- ※ フェオフィチン：クロロフィルの分解生成物であり、死んだ藻類量の指標となります。

瀬と水際ごとに、放流前後の石上の付着物を採取し、その量を比較しました。その結果、付着物を採取した箇所については、いずれの地点でも放流前後で大きな変化は見られませんでした。

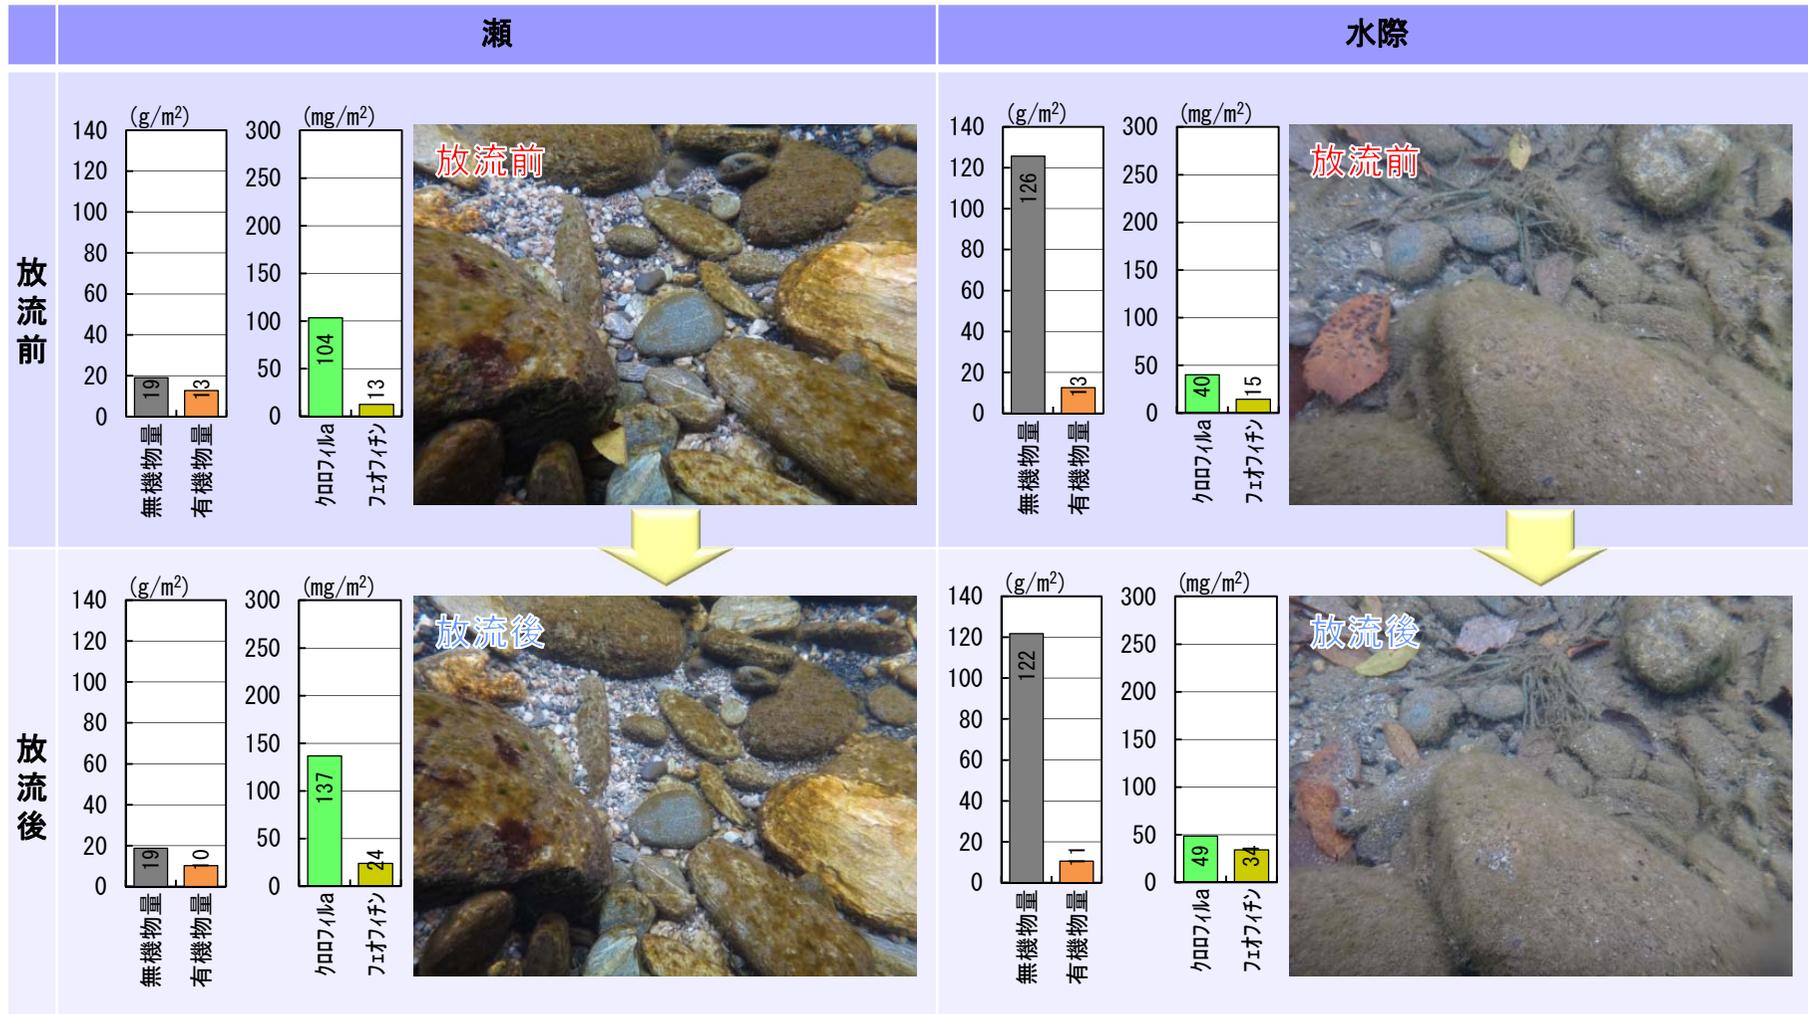
<平和橋上流>

※ クロロフィルa：藻類に含まれる光合成に関与する色素を示し、生きた藻類の量を表す指標となります。

※ フェオフィチン：クロロフィルの分解生成物であり、死んだ藻類量の指標となります。

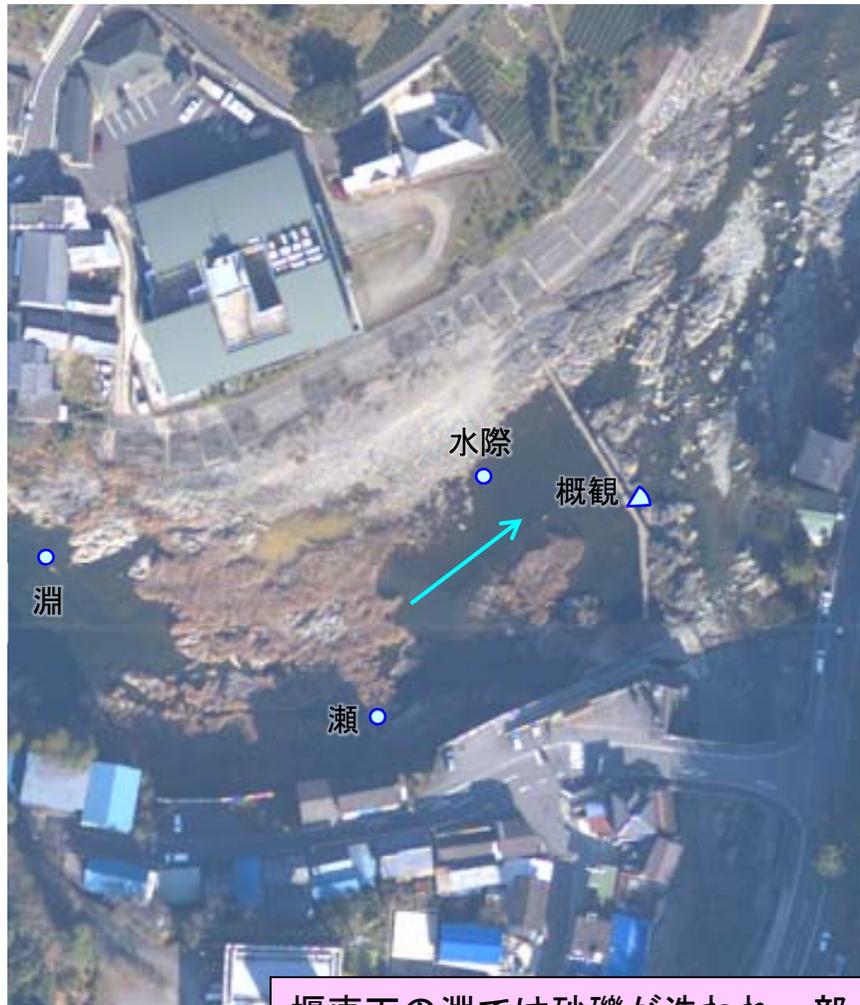
<宮川堰>

堰直下の淵では砂礫が洗われ、部分的に石の色が見えるようになりました。堰の上流では、放流前後で大きな変化は見られませんでした。

- ・ 宮川堰では、堰直下の淵の砂礫が洗われていました。
- ・ 馬立川合流後では、水際の一部で繁茂していた付着藻類が流されていました。
- ・ 吉野瀬では、瀬において砂礫が移動し、付着藻類等で色付いた範囲が、放流によって少なくなりました。
- ・ 大野小学校下や平和橋上流では、付着藻類の明らかな減少は見られませんでした。部分的に砂礫の移動が見られました。
- ・ 川口橋では、放流によって砂礫が移動した跡が見られ、水際の一部では、藻類の付着していた礫が洗われた様子を確認できました。

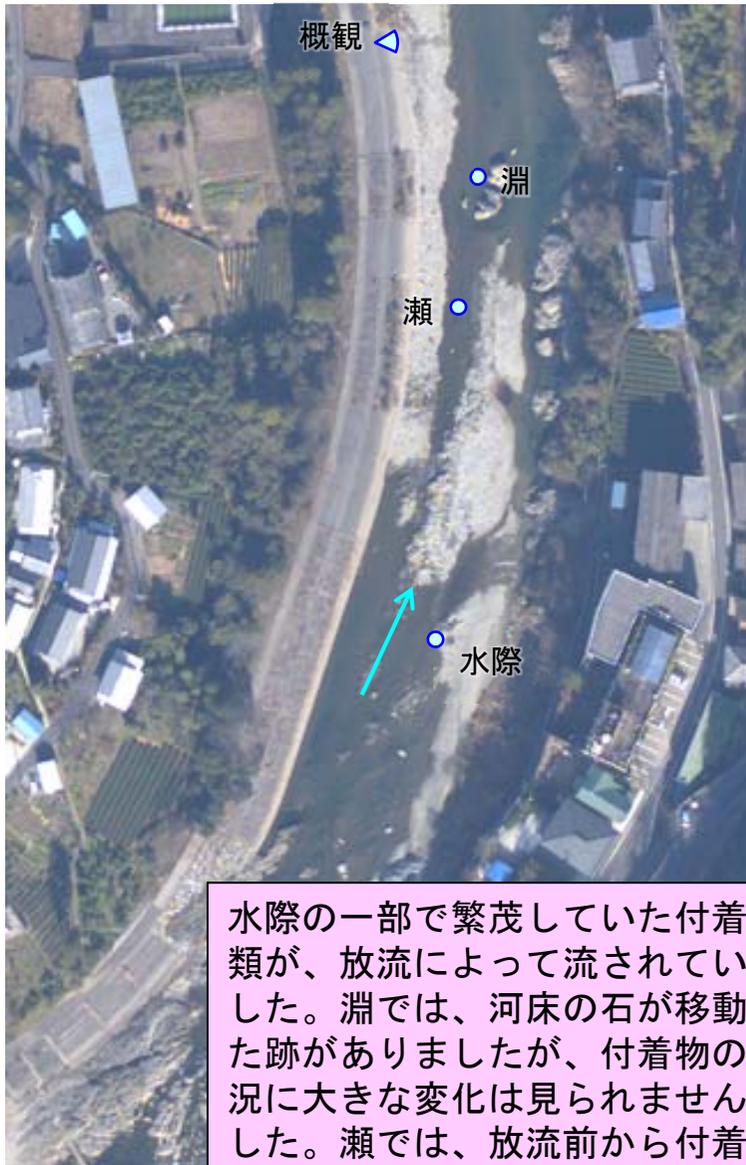
<馬立川合流後>

水際の一部で繁茂していた付着藻類が、放流によって流されていました。淵では、河床の石が移動した跡がありましたが、付着物の状況に大きな変化は見られませんでした。瀬では、放流前から付着物が少なく、放流前後で大きな変化は見られませんでした。

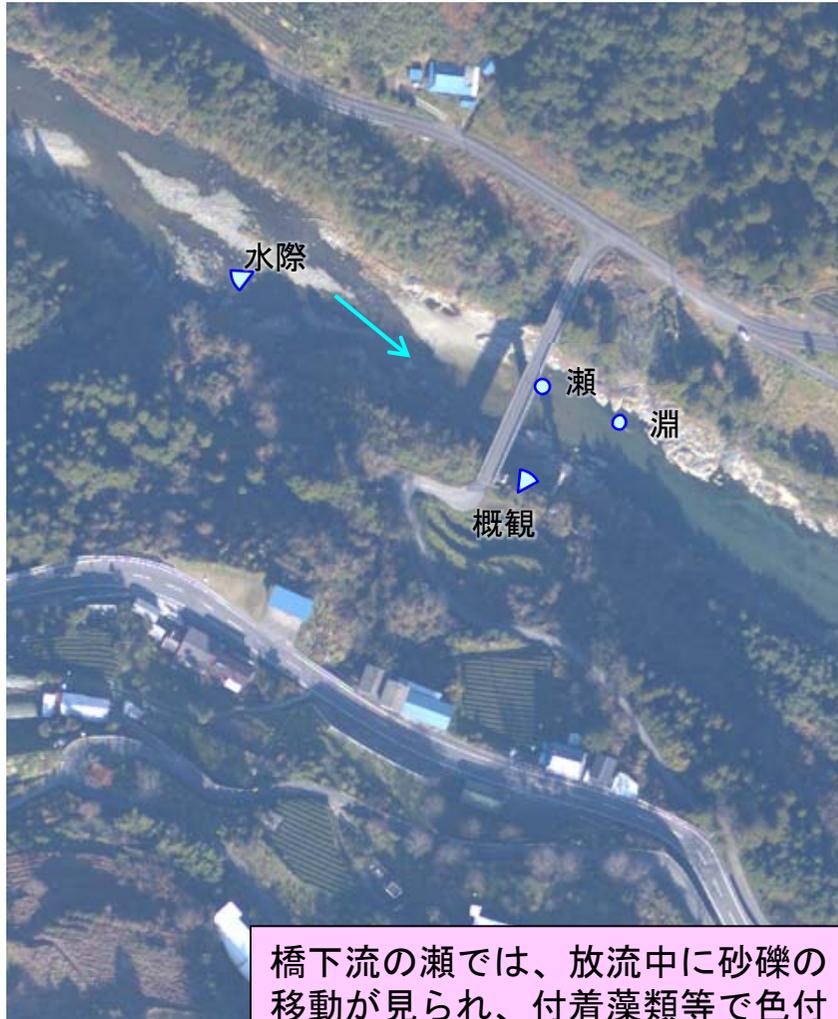
<吉野瀬>

橋下流の瀬では、放流中に砂礫の移動が見られ、付着藻類等で色付いた範囲が、放流によって少なくなりました。淵や水際でも砂礫の移動した跡が見られましたが、付着物の状況には放流前後で大きな変化は見られませんでした。

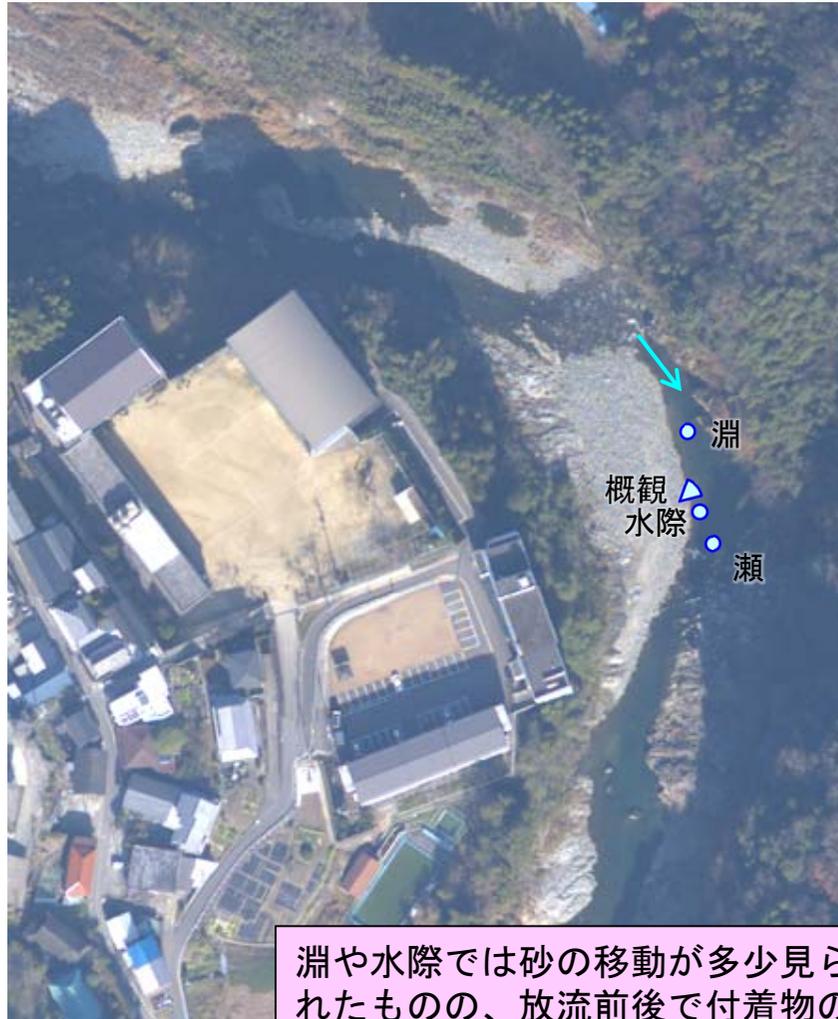
<大野小学校下>

淵や水際では砂の移動が多少見られたものの、放流前後で付着物の状態に大きな変化は見られませんでした。瀬でも、礫が移動した様子が観察されましたが、河床の付着藻類の明らかな減少は見られませんでした。

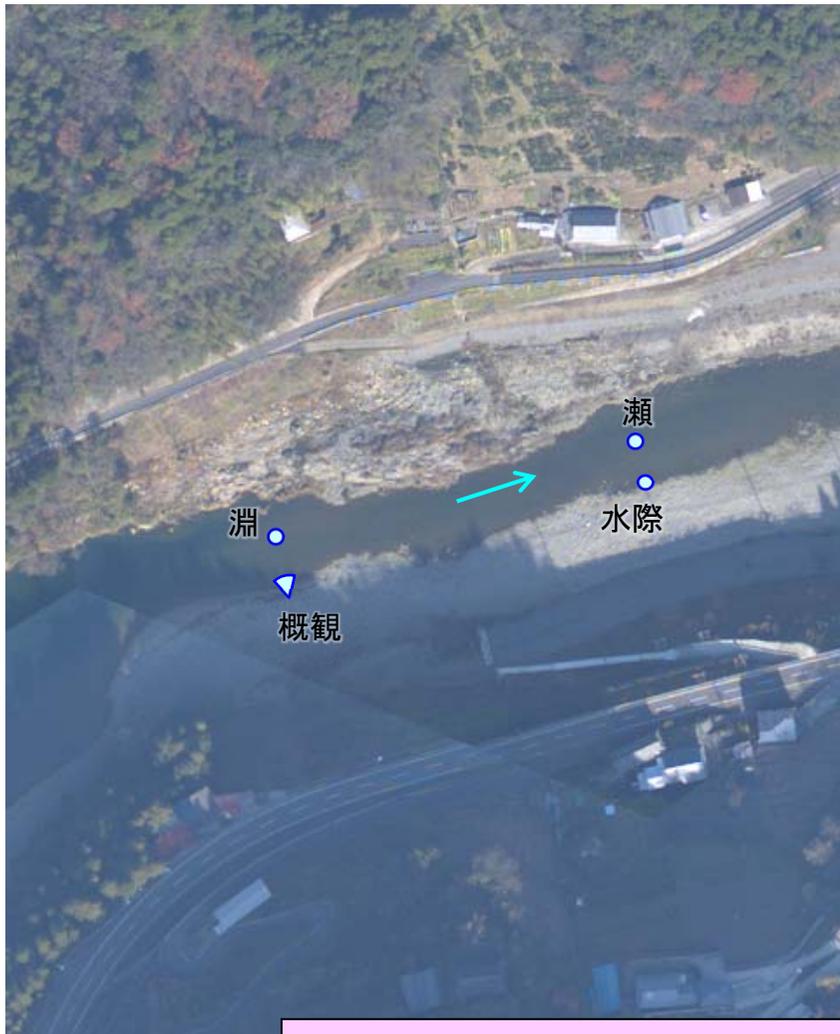
<平和橋上流>

全体に、砂の移動した跡が見られたものの、他の地点に比べて放流中の流れは緩く、放流前後の河床状況に大きな変化は見られませんでした。

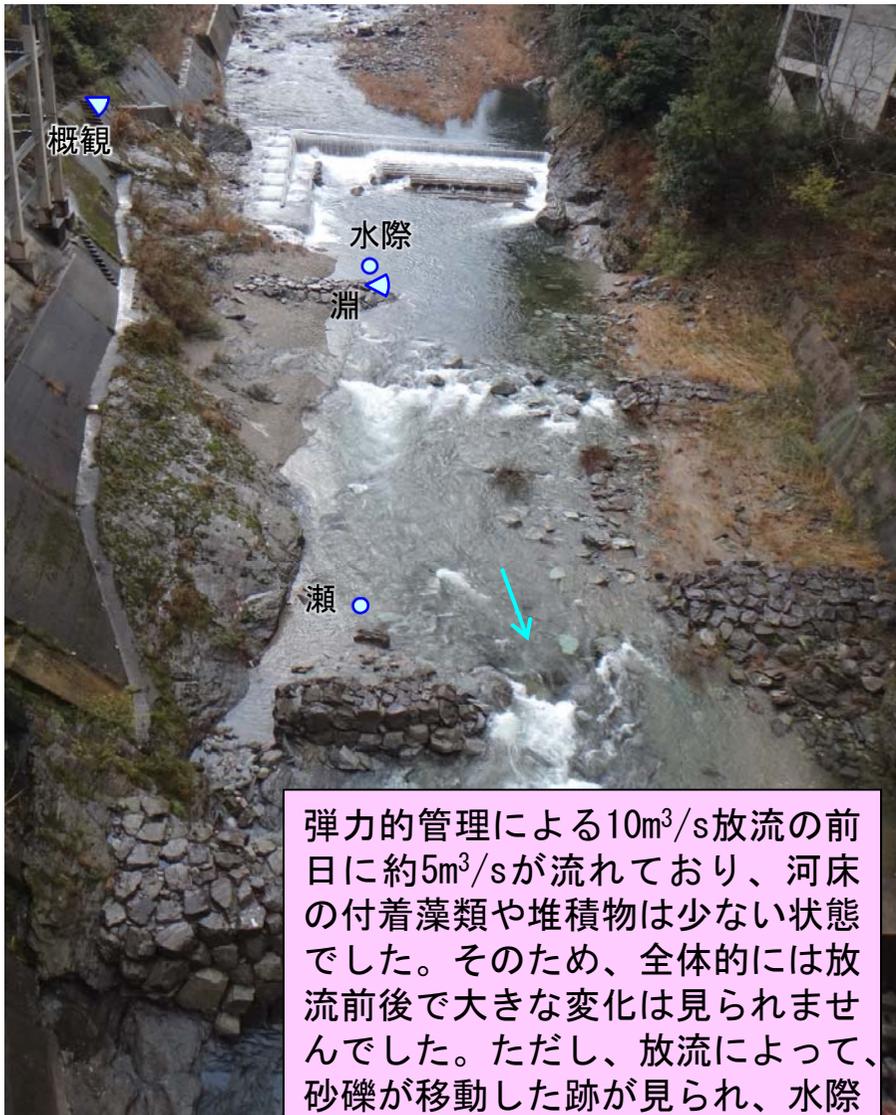
<川口橋>

弾力的管理による10m³/s放流の前日に約5m³/sが流れており、河床の付着藻類や堆積物は少ない状態でした。そのため、全体的には放流前後で大きな変化は見られませんでした。ただし、放流によって、砂礫が移動した跡が見られ、水際の一部では、藻類の付着していた礫が洗われた様子を確認できました。

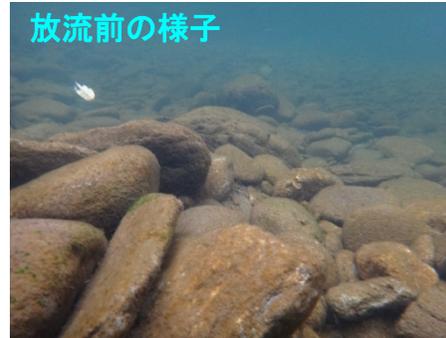
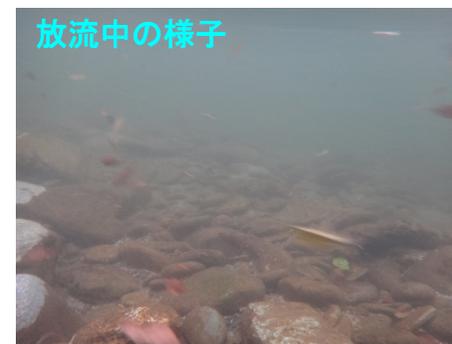
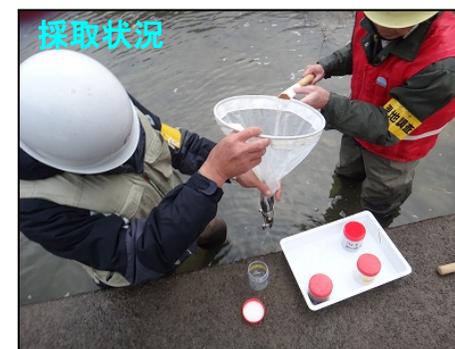
※ 流下物は、開口面積約700cm²、目合い63μmの網を30秒間（放流前後は180秒間）流水中に設置することで採取しました。また、設置中に流速を測定して通過水量を算出し、流下物の濃度を計算しました。

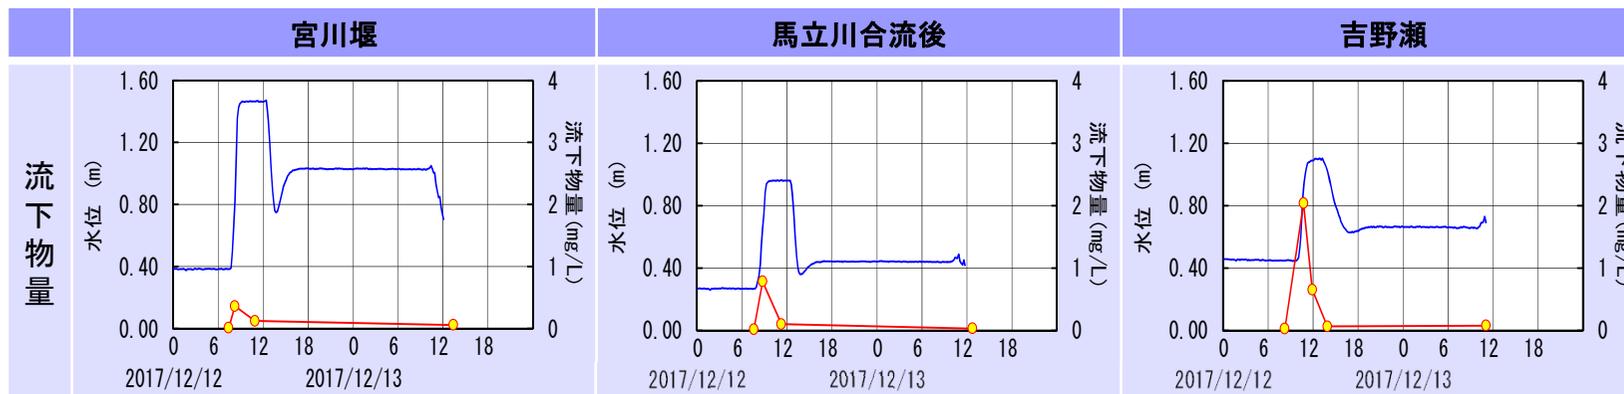
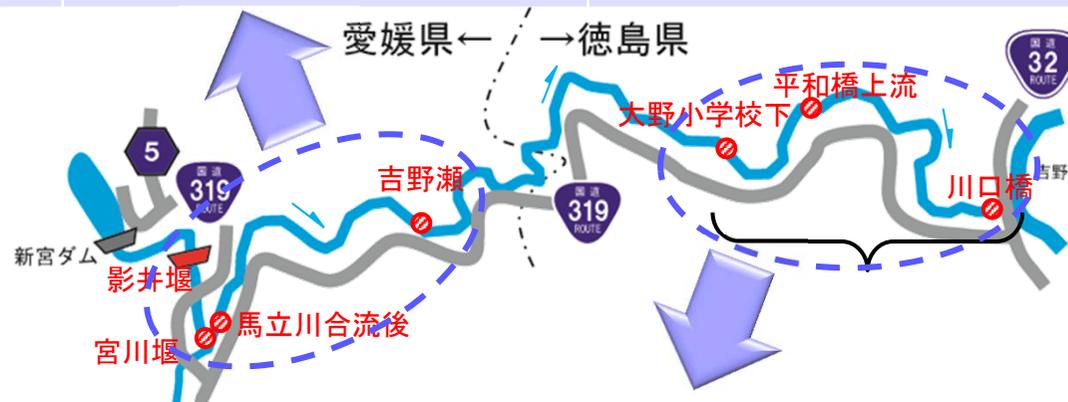
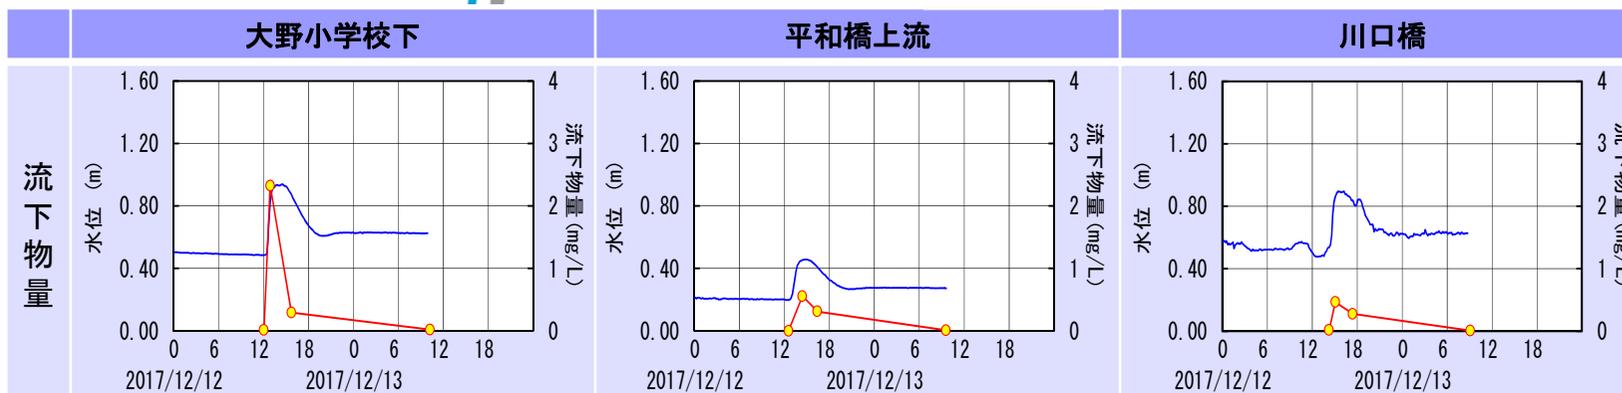
観測結果：流下物量

※ 流下物量は、流水中に含まれる流下物の乾燥重量（濃度）として示します。
 ※ 目合い63 μmの網で採取しているため、流水中にある63 μm以下の粒子は分析値に含んでいません。

放流前の河床の汚れの状態が、各地点で一定でないため、定量的に比較評価することは困難ですが、いずれの地点でも放流時に水中の流下物量が増大しており、河床の汚れが洗い流されていることが伺えました。

- 流下物は、落葉や河床の付着藻類等で構成されていました。
- 流下物濃度の時間的変化をみると、水位の上昇開始直後から水位ピークに達するまでに高くなり、水位ピーク到達付近から2時間程度で減少しました。
