銅山川ダム群弾力的管理試験

試行運用に関する調査結果（令和8年度）

令和8年4月22日

『フラッシュ放流：15.0m³/s×1時間』

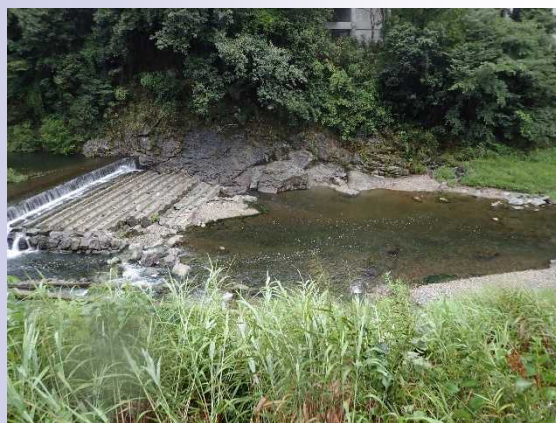
川口橋上流の堰を望む

0.17m³/s
(環境放流中)

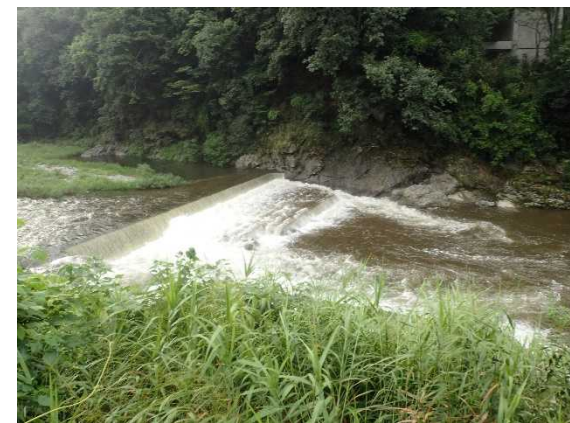
15.0m³/s
(フラッシュ放流中)

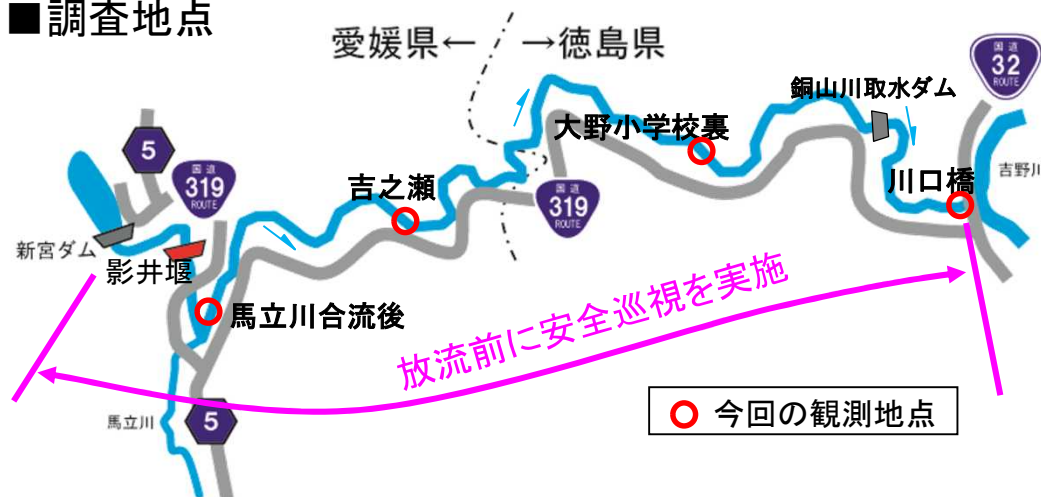
■調査地点

- ① 放流前後の状況観察
- ② 放流時の濁りと水位の変化
- ③ 放流による環境改善効果の定量評価※

※ 最上流の調査地点である馬立川合流後および最下流の調査地点である川口橋地点において、放流時に含まれる水中の浮遊物質の乾燥重量を観測し、銅山川水系から洗い流された物質の総量を算出。これを、銅山川の環境改善効果の定量評価指標とした。

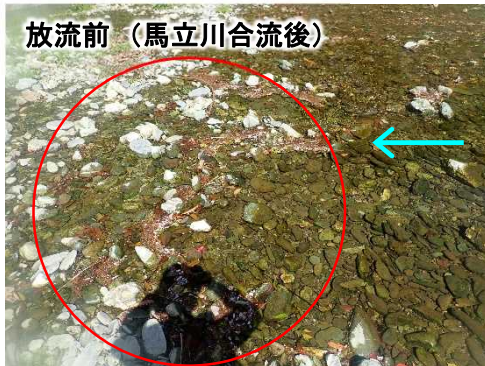
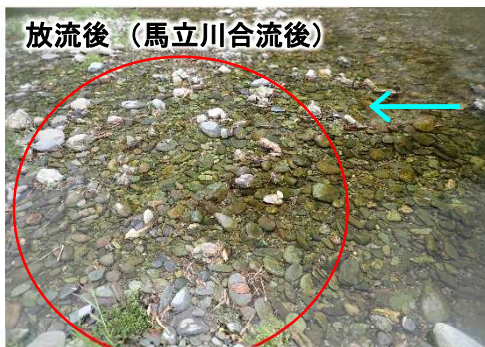
① 放流前後の状況観察

堆積していた落ち葉が洗い流されていた。

- ① 今回の放流により、水際等に堆積していた落ち葉等が洗い流されました。
- ② 放流時には川底の付着藻類や堆積物が洗い流され、一時的に水が濁ります。その濁度波形は、前年の同時期（令和7年4月）のフラッシュ放流と同様に水位ピーク前に濁度が上昇した。
- ③ 今回の放流によって馬立川合流後地点を通過した濁りの総量は、12時間で0.9トンとなり、軽自動車約1台分の重さの物質が流れました。

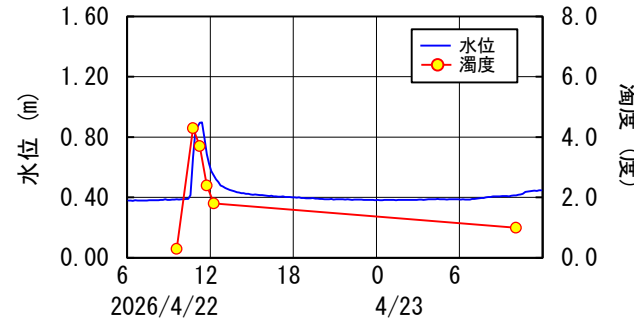
【R8 4月】15m³/s × 1時間での結果（馬立川合流後）

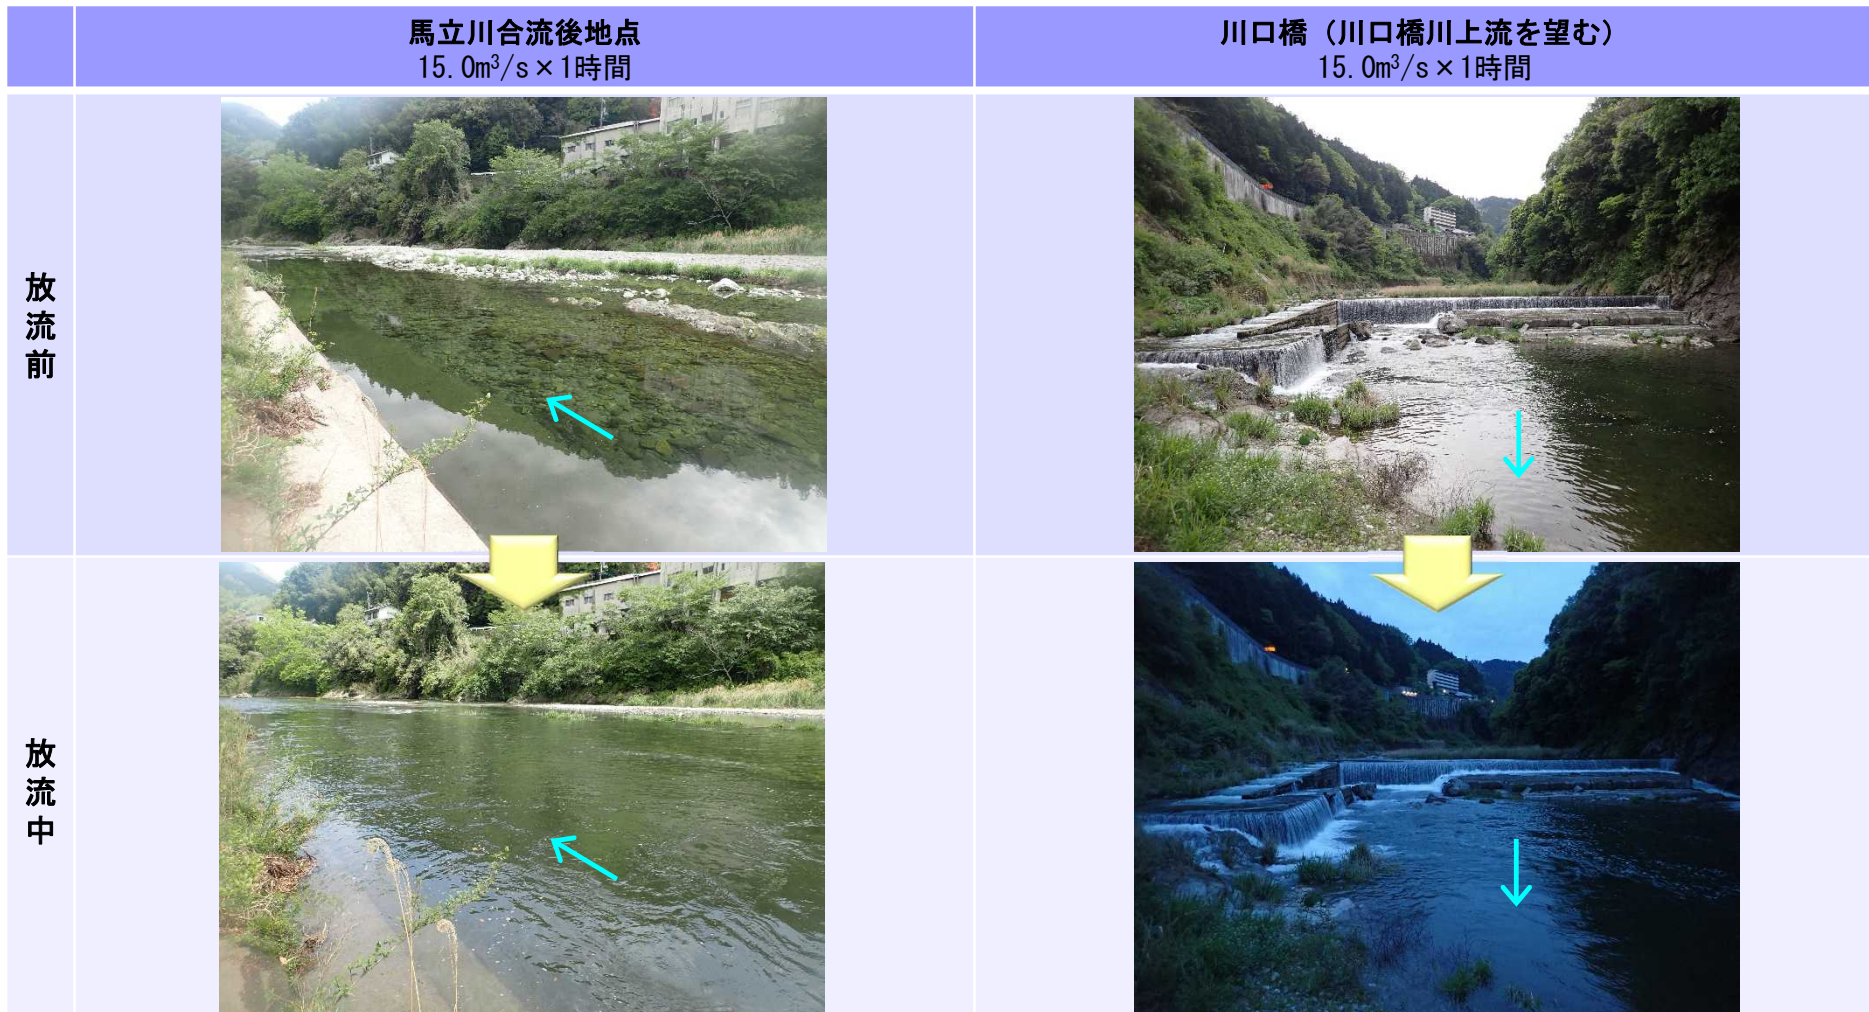
水面幅の拡大や水深の増大、水面の波立ちの変化から、両地点とも水量感の増大が認められました。

※今年度のフラッシュ放流前の影井堰放流量は0.042m³/s。

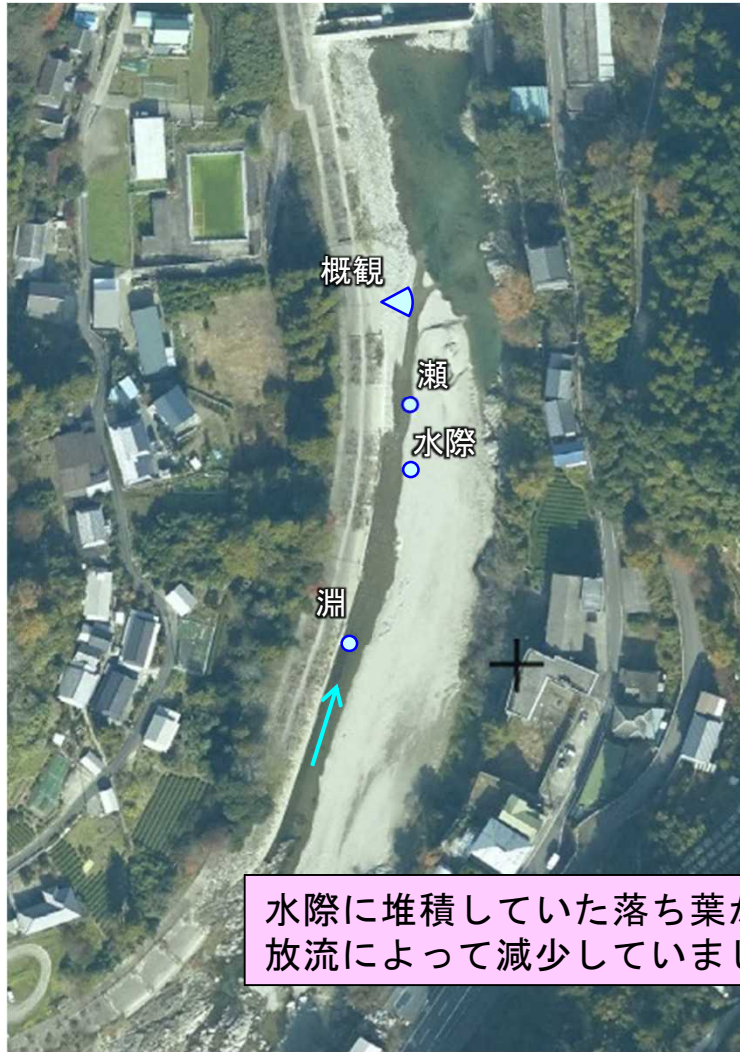
＜馬立川合流後＞

「15m³/s × 1時間」の放流前後の河床状況比較

効果あり

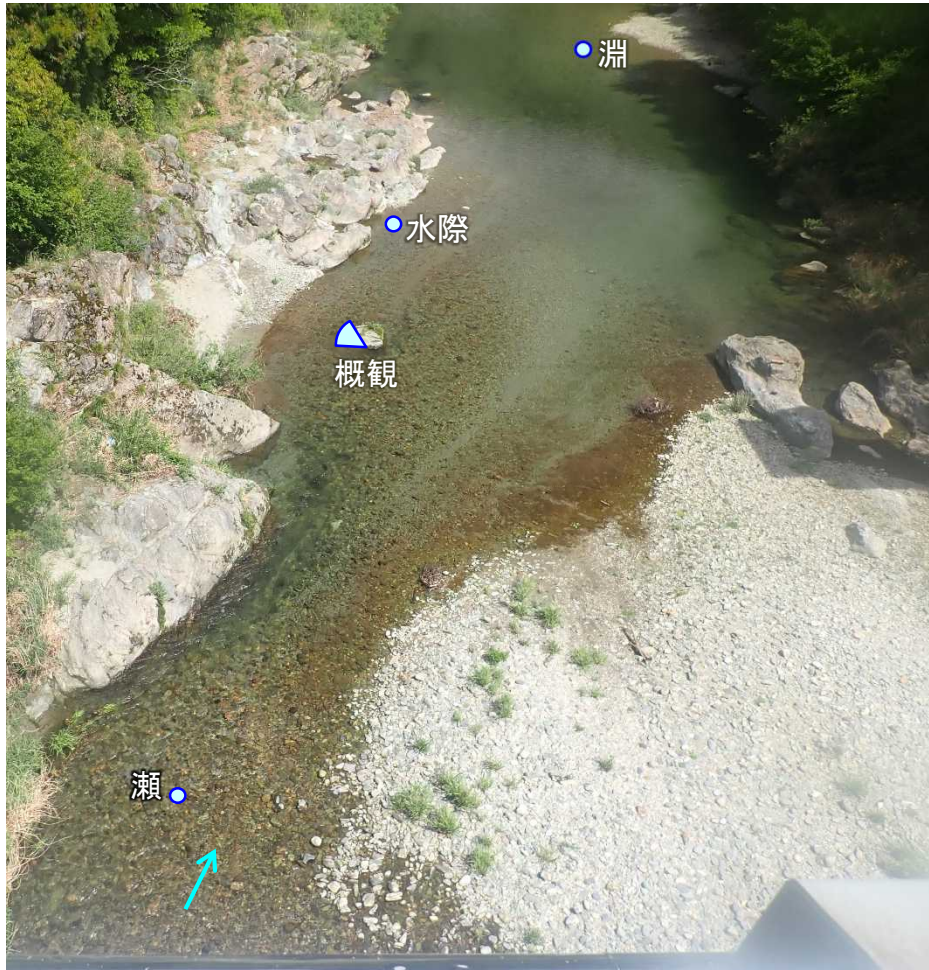
<吉之瀬>

「15m³/s × 1時間」の放流前後の河床状況比較

橋から下流を望む
2026年4月21日撮影

水際には、藻類で茶色く色付いた砂礫部分が放流によって洗い流され、河床が更新されました。
淵では、堆積していた落ち葉が放流によって洗い流されました。

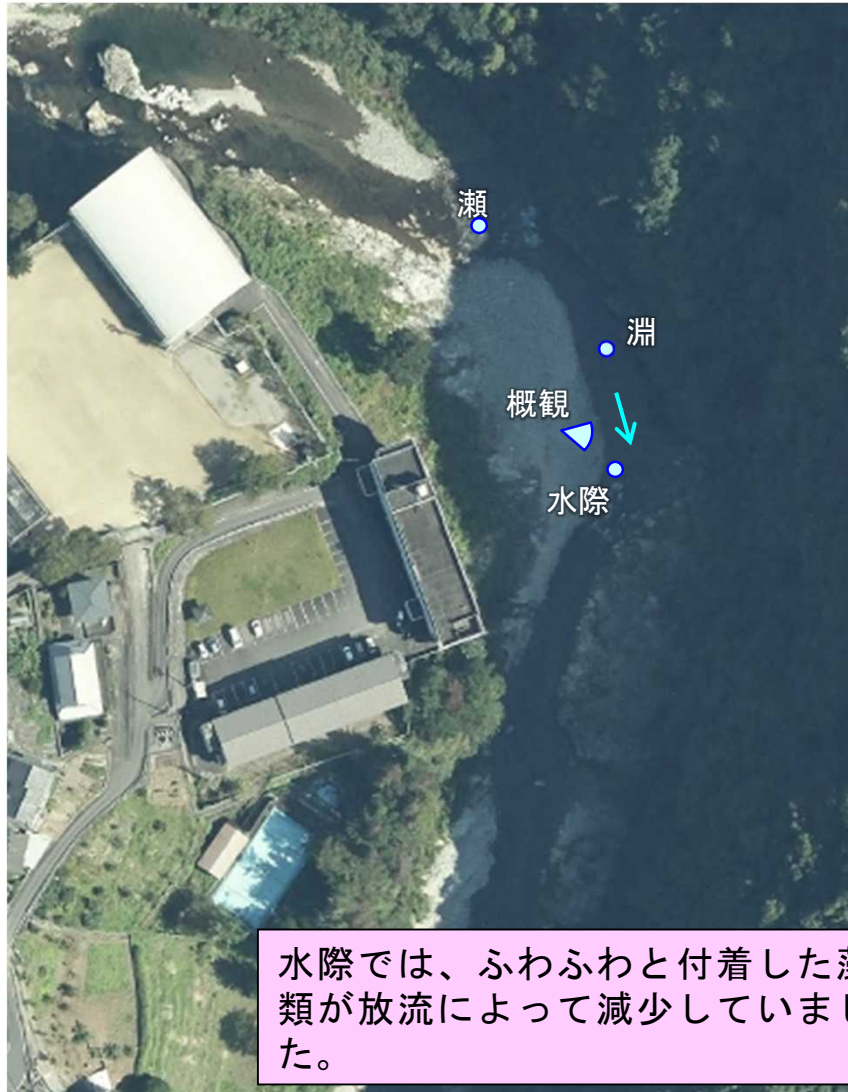
<大野小学校下>

「15m³/s × 1時間」の放流前後の河床状況比較

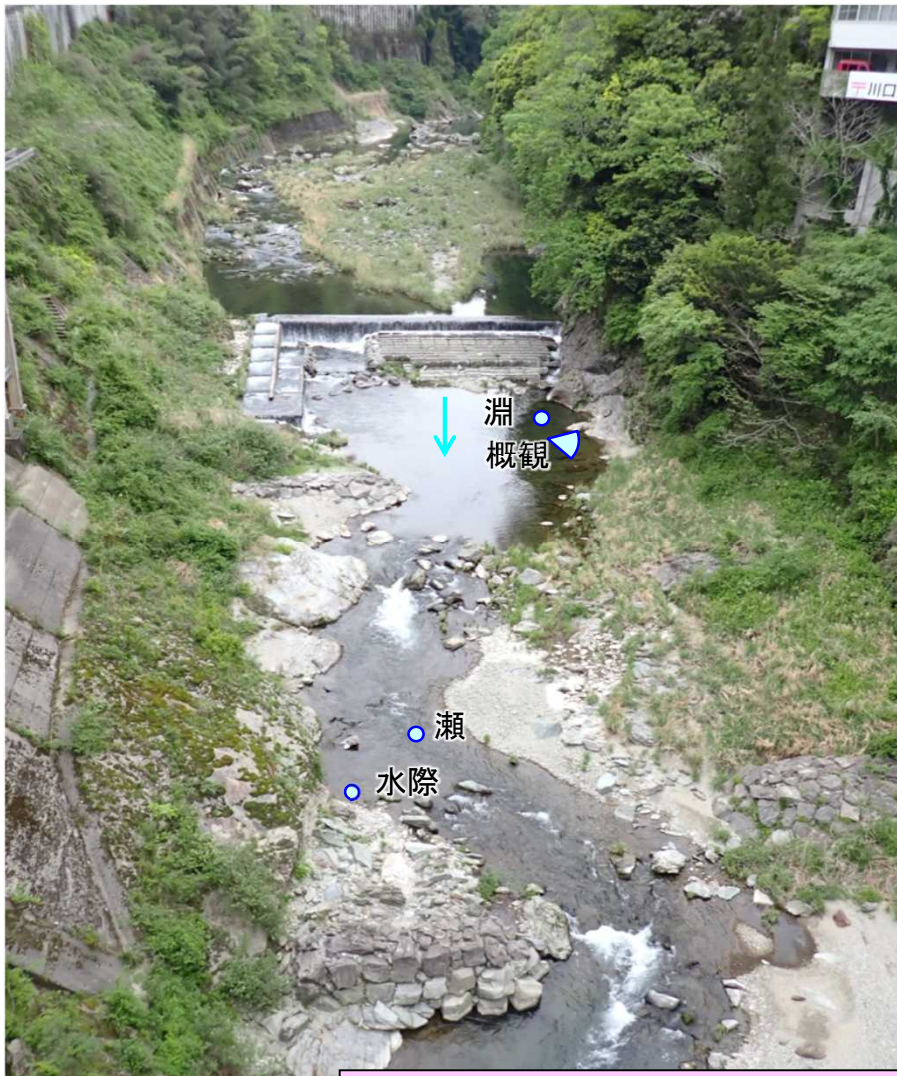
<川口橋>

「15m³/s × 1時間」の放流前後の河床状況比較

2026年4月22日撮影

水際にふわふわと付着していた藻類が放流によって洗い流されました。
