河川堤防の緊急点検結果　概要図【那賀川】

＜緊急点検結果＞

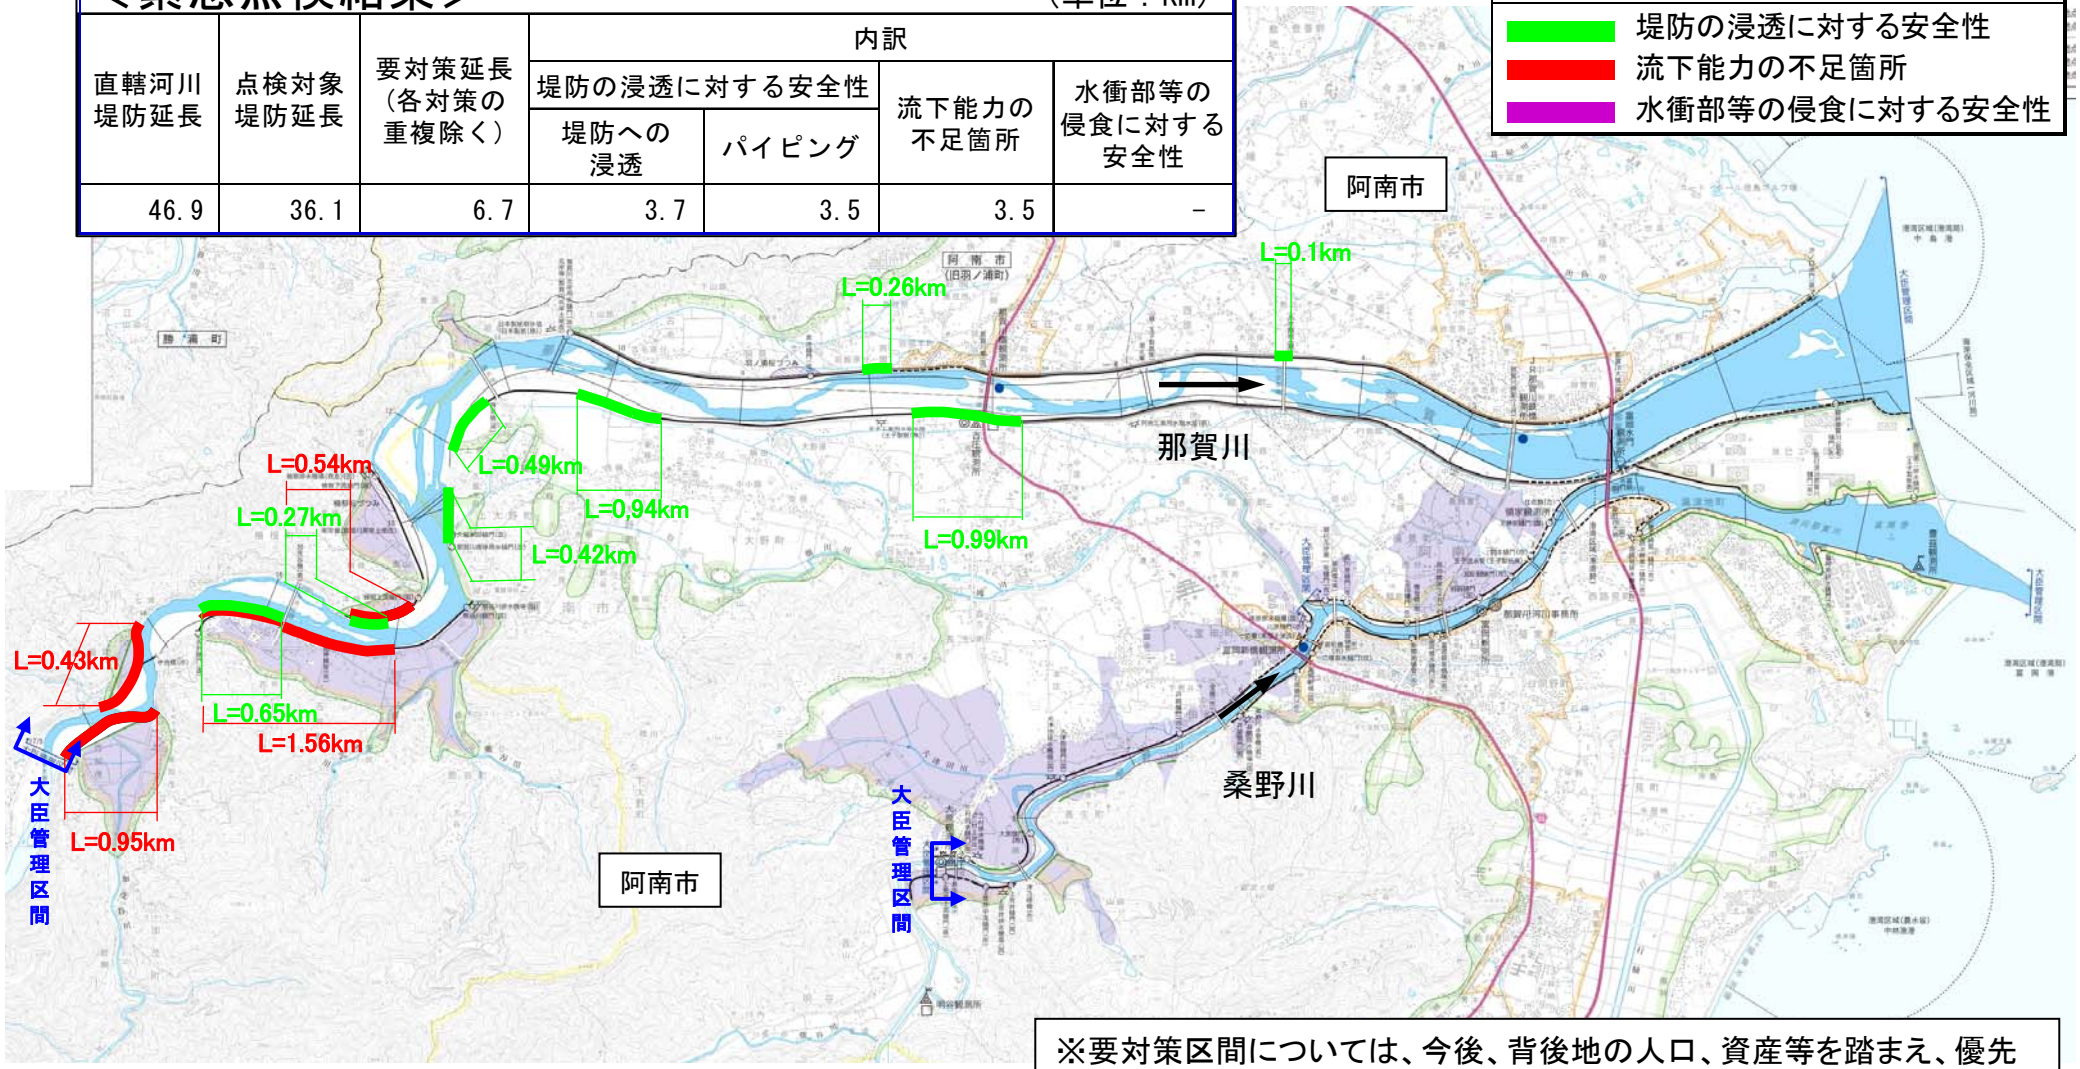
直轄河川堤防延長	点検対象堤防延長	要対策延長（各対策の重複除く）	内訳			
			堤防の浸透に対する安全性		流下能力の不足箇所	水衝部等の侵食に対する安全性
			堤防への浸透	パイピング		
46.9	36.1	6.7	3.7	3.5	3.5	－

※要対策区間については、今後、背後地の人口、資産等を踏まえ、優先順位をつけながら選択と集中によるハード対策を実施予定。
※併せて、地方公共団体と連携を図り、実践的なハザードマップの整備を推進するとともに、台風などの出水時には重点的に水防活動を実施。
