令和７年　６月１８日
国土交通省四国地方整備局
徳島河川国道事務所

今切川左岸 6K/400付近（北島町江尻地先）の護岸に空洞化対策を実施します

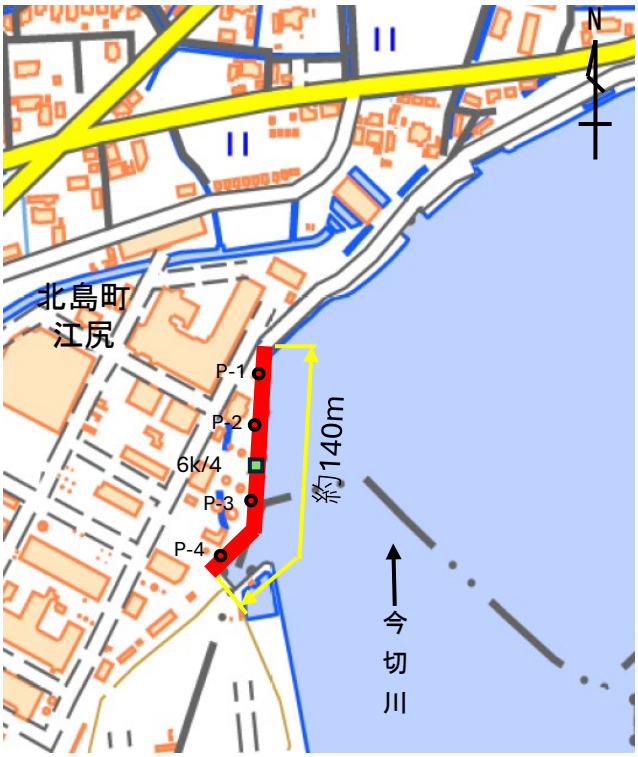
徳島河川国道事務所が管理する今切川左岸６ｋ４００ｍ付近（北島町江尻地先）にて護岸背面土砂の抜け出しに伴う空洞化を確認しましたので、応急対策工（グラウト注入）を実施します。

ピンポール貫入による確認

現時点では、護岸の変状は確認されていませんが、河川巡視を密に実施するとともに、護岸に変状を把握できる機器を設置し、護岸の変状を監視します。
