香川河川国道事務所

国道11号豊中観音寺拡幅 電線共同溝における施工不良について

令和3年度に香川河川国道事務所が発注した電線共同溝工事において、電線共同溝の管路にビスを打ち込む施工不良が確認されました。（詳細は別紙）

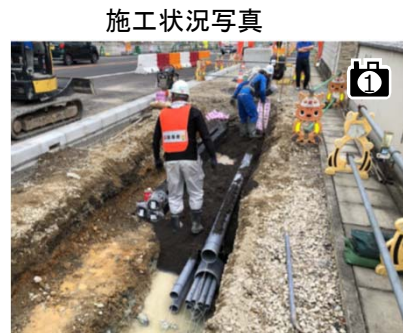
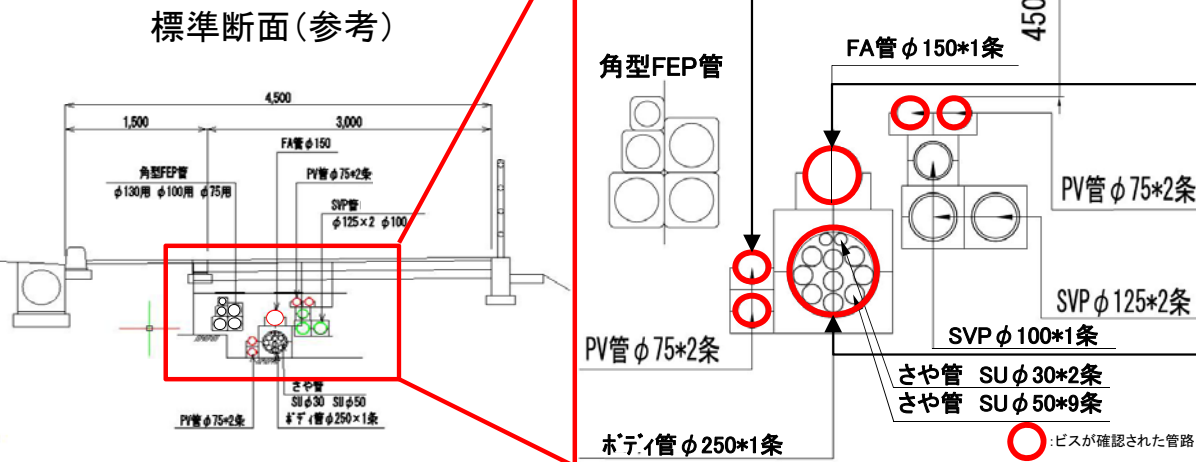
【電線共同溝管路の据付作業】

○電線共同溝管路の据付において、施工時のズレ止めとして仮固定にビス止めを採用した。
○具体的には、施工時において可動するので所定の位置に固定するに当たって、一般的に採用されているテープによる仮固定等ではなく、ビス止め(77箇所)という不適切な方法にて施工した。

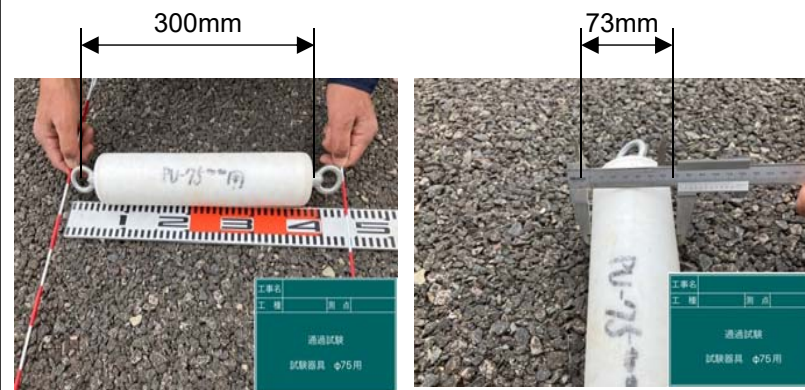
PV管φ75試験器の形状(マンドレル)

※1 ○通過試験において、電線共同溝整備マニュアル(R2.1)※2通りの試験が実施出来ていなかった。

管種	施工不良発覚前に用いた試験器			本来用いる試験器		
	試験器具	器径(D)mm	長さ(L)mm	試験器具	器径(D)mm	長さ(L)mm
PV管 φ75	マンドレル	34	540	マンドレル	73	300
FA管 φ150	通線ヒモの通過のみ			・最小外周長42cm以上のウエスを40cm間隔で2箇所取付けたもの		
ホテイ管 φ250	通過試験対象外			通過試験対象外
