# 平成23年 四国地方における水害・土砂災害

国土交通省 四国地方整備局 河川部

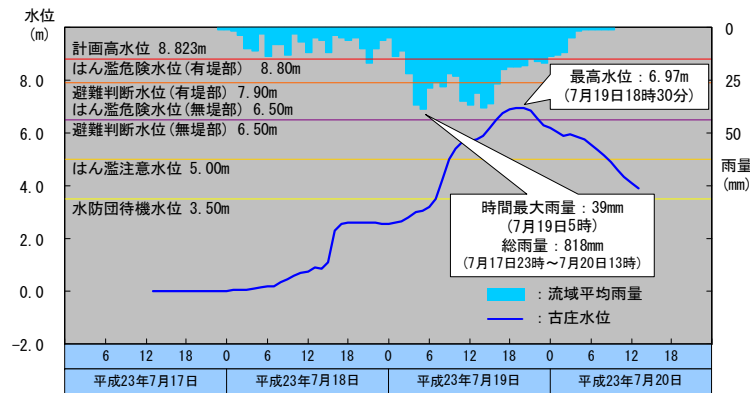
### ■出水状況【古庄地点】

那賀川流域では、阿南市羽ノ浦町の古庄水位観測所（基準地点）において、19日7時00分頃に水防団待機水位、16時00分頃には那賀川無堤部のはん監危険水位（避難判断水位）を超え、18時30分には最高水位（6.97m）を記録しました。

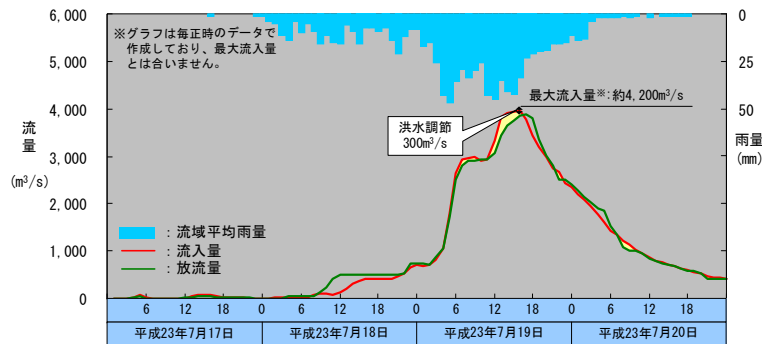
### ■洪水調節状況【長安ロダム】

長安ロダムでは、台風第6号の洪水に備えて予備放流を実施しました。その後、ダムの流入量が増加したため洪水調節を開始し、最大流入量約4,200m<sup>3</sup>/sに対し、約300m<sup>3</sup>/sの洪水調節を行いました。

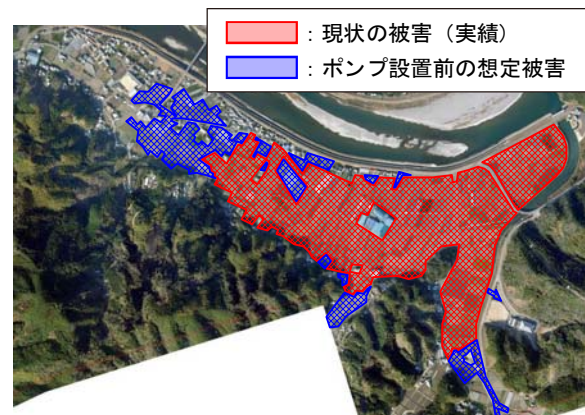
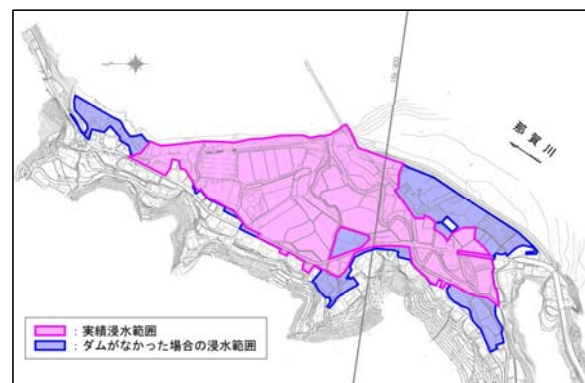
排水ポンプ（熊谷排水機場：平成19年3月設置）の稼働により、25戸の家屋浸水を防ぎました。

浸水面積 (ha)	浸水戸数		県道浸水
		床上(戸)	床下(戸)	
現状の被害(実績)	54	0	1	あり
ポンプ設置前の想定*	70	14	12	あり

長安ロダムの洪水調節により、ダム下流の阿南市深瀬地点において水位を約20cm低減させ、16戸の家屋浸水を防ぎました。

長安ロダム	
	あり(実績)	なし(想定)*
浸水面積	約5ha	約8ha
浸水家屋数	床上 0戸 床下 4戸	床上 0戸 床下 20戸

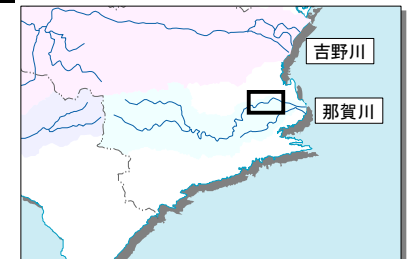
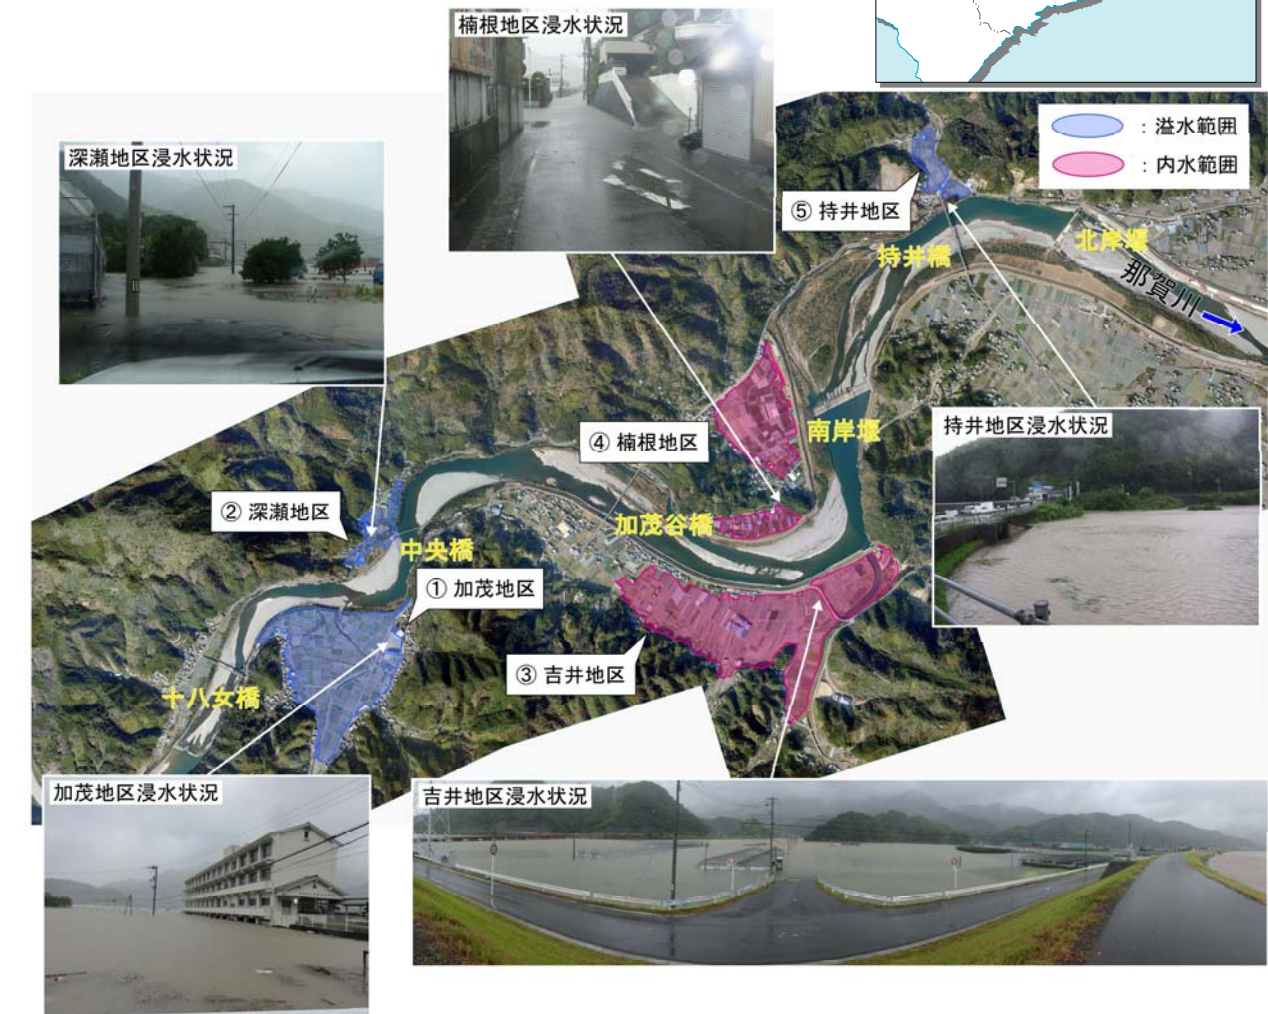
## 台風6号【那賀川の浸水被害状況】

那賀川では、阿南市内の5地区で浸水被害が発生しました。5地区における被害状況は下図のとおりです。浸水面積の合計は約127haに及び、21戸（床上3戸、床下18戸）において家屋浸水が発生しました。

地区名	河口からの距離(km)	被害状況				備考
		浸水面積(ha)		家屋浸水(戸)		
		内水	溢水	床上	床下	
① 加茂	17.0	—	約39	—	7	無堤地区
② 深瀬	16.4	—	約5	—	4	無堤地区
③ 吉井	14.0	約54	—	—	1	有堤地区
④ 楠根	13.0	約24	—	3	6	有堤地区
⑤ 持井	11.0	—	約5	—	—	無堤地区
合計	—	約78	約49	3	18

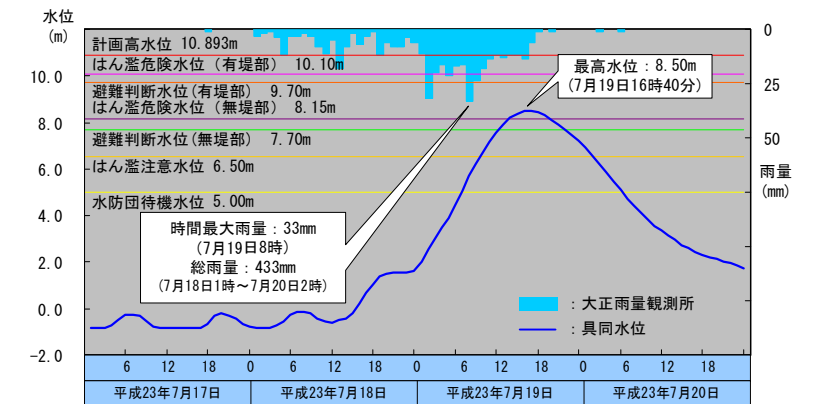
### ■出水状況【具同地点】

台風6号の影響により具同水位観測所（基準地点）において、19日7時00分頃に水防団待機水位、12時20分頃には避難判断水位、13時50分頃にははん濫危険水位を超え、16時40分には最高水位（8.50m）を記録しました。

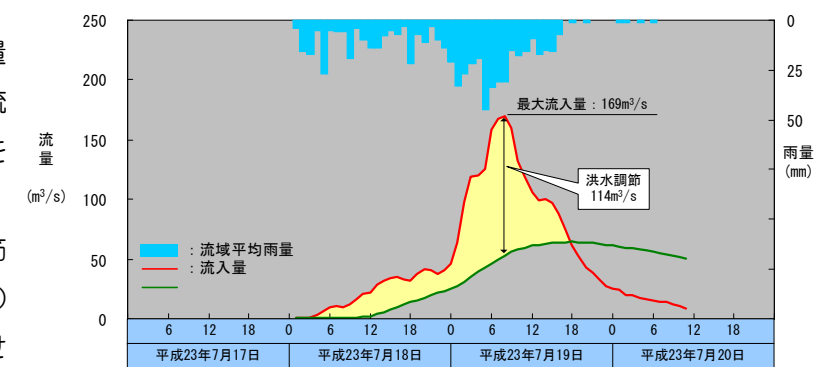
### ■洪水調節状況【中筋川ダム】

中筋川ダムでは、最大流入量169m<sup>3</sup>/sに対し、55m<sup>3</sup>/sの放流を行い、114m<sup>3</sup>/sの洪水調節を実施しました。

この洪水調節効果により、中筋川の磯ノ川水位観測所（基準地点）における水位を約54cm低下させたものと推定されます。

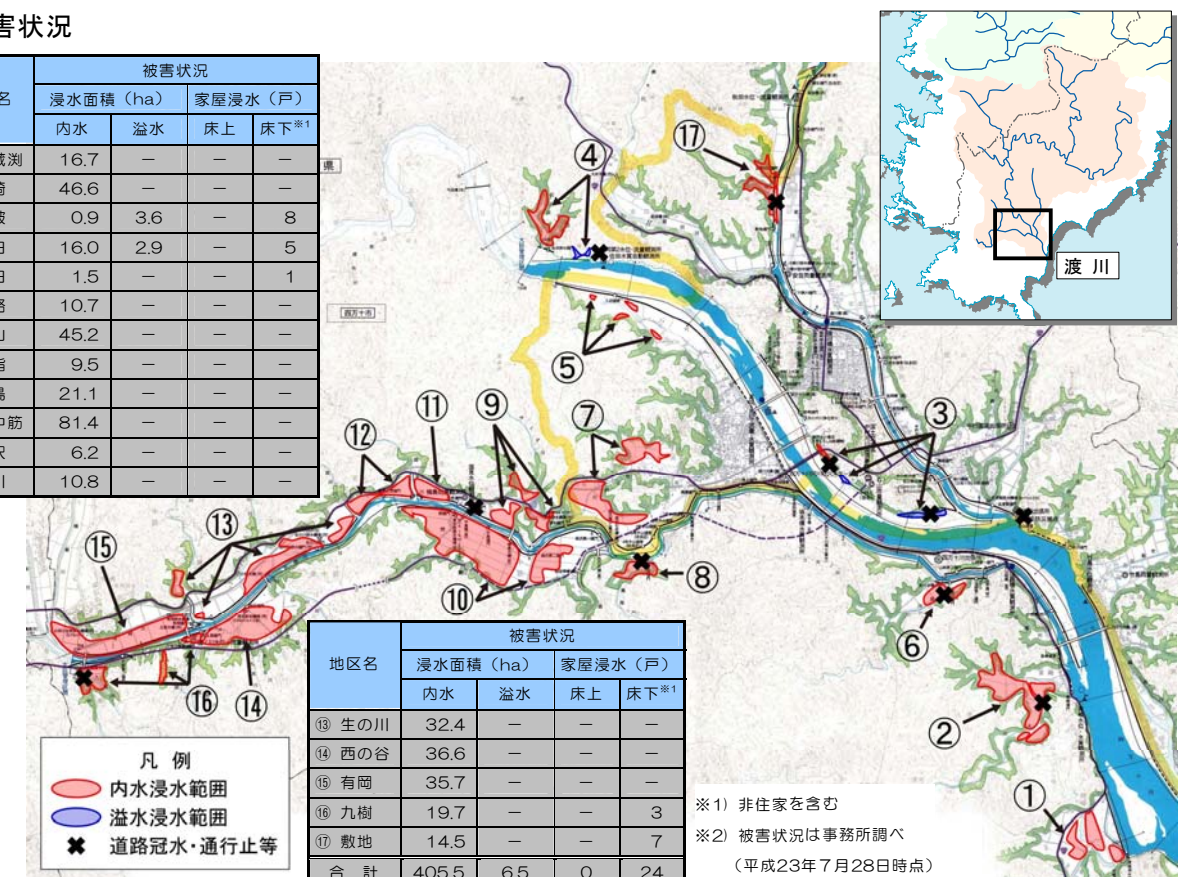
### ■被害状況

地区名	被害状況			
	浸水面積 (ha)		家屋浸水 (戸)	
	内水	溢水	床上	床下*1
① 津蔵湖	16.7	-	-	-
② 実崎	46.6	-	-	-
③ 不破	0.9	3.6	-	8
④ 佐田	16.0	2.9	-	5
⑤ 入田	1.5	-	-	1
⑥ 山路	10.7	-	-	-
⑦ 中山	45.2	-	-	-
⑧ 風指	9.5	-	-	-
⑨ 楠島	21.1	-	-	-
⑩ 東中筋	81.4	-	-	-
⑪ 櫻沢	6.2	-	-	-
⑫ 荒川	10.8	-	-	-

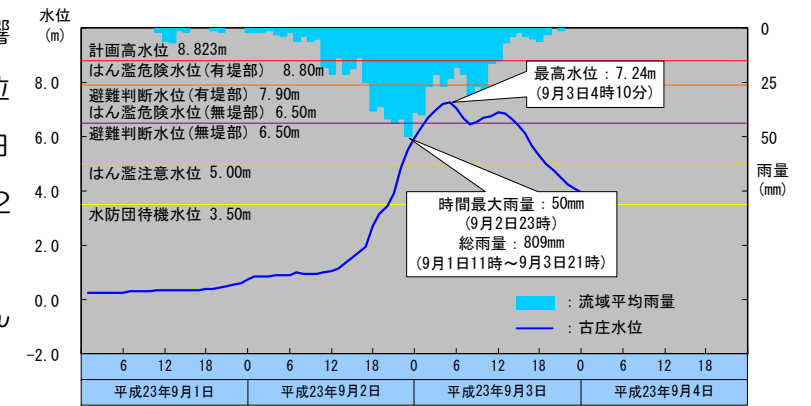
### ■出水状況【古庄地点】

那賀川流域では、台風12号の影響により、阿南市羽ノ浦町の古庄水位観測所（基準地点）において、2日20時20分頃に水防団待機水位、22時10分頃にはん濫注意水位、3日1時30分頃には那賀川無堤部のはん濫危険水位（避難判断水位）を超え、4時10分には最高水位（7.24m）を記録しました。

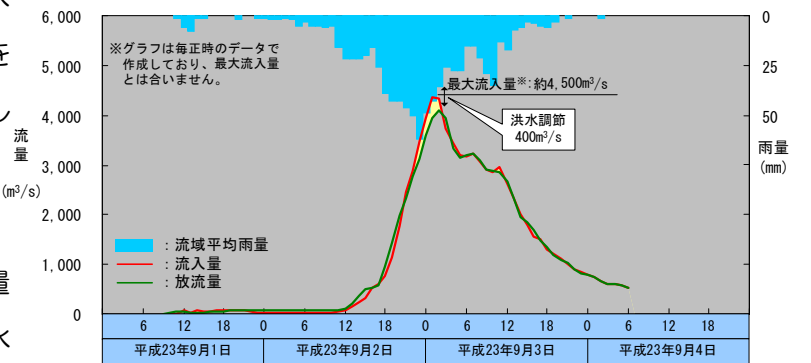
### ■洪水調節状況【長安ロダム】

長安ロダムでは、台風12号の洪水に備えて1日18時から予備放流を開始し、2日21時までに完了しました。

その後、ダムの流入量が増加し、2日21時05分に洪水調節開始流量（2,500m<sup>3</sup>/s）に達したため洪水調節を開始し、最大流入量約4,500m<sup>3</sup>/sに対し約400m<sup>3</sup>/sの洪水調節を行いました。

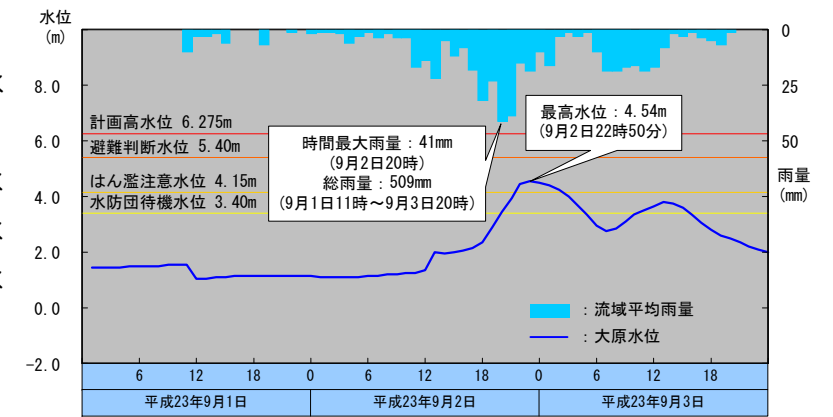
### ■出水状況【大原地点】

桑野川の阿南市長生町の大原水位観測所（基準地点）において、2日20時00分頃に水防団待機水位、21時30分頃にははん濫注意水位を超え、22時50分には最高水位（4.54m）を記録しました。

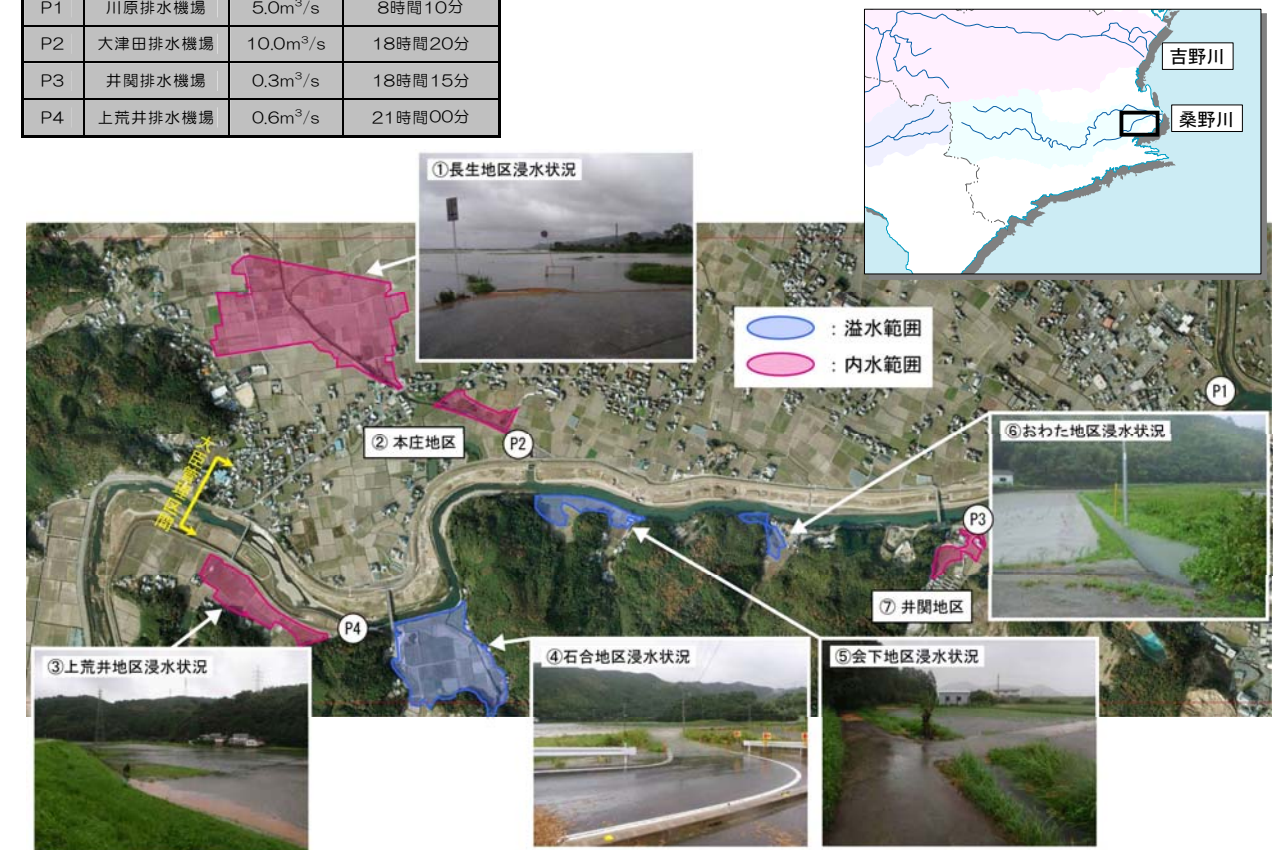
### ■被害状況

桑野川では、阿南市内の7地区で浸水被害が発生しました。7地区における浸水面積の合計は、約83haに及びました。（家屋浸水なし）

地区名	河口からの距離(km)	被害状況				備考
		浸水面積 (ha)		家屋浸水 (戸)		
		内水	溢水	床上	床下	
① 長生	9.0	約63	—	—	—	有堤地区
② 本庄	7.8	約1	—	—	—	有堤地区
③ 上荒井	8.8	約4	—	—	—	有堤地区
④ 石合	8.4	—	約10	—	—	無堤地区
⑤ 会下	7.4	—	約2	—	—	無堤地区
⑥ おわた	6.8	—	約1	—	—	無堤地区
⑦ 井関	6.1	約2	—	—	—	有堤地区
合計	—	約70	約13	0	0

内水地区においては、豪雨のなか排水ポンプ場、排水門等の操作を確実にし浸水被害の軽減に努めました。

No.	設置箇所	ポンプ規模	稼働時間 (9月2日~3日)
P1	川原排水機場	5.0m <sup>3</sup> /s	8時間10分
P2	大津田排水機場	10.0m <sup>3</sup> /s	18時間20分
P3	井関排水機場	0.3m <sup>3</sup> /s	18時間15分
P4	上荒井排水機場	0.6m <sup>3</sup> /s	21時間00分

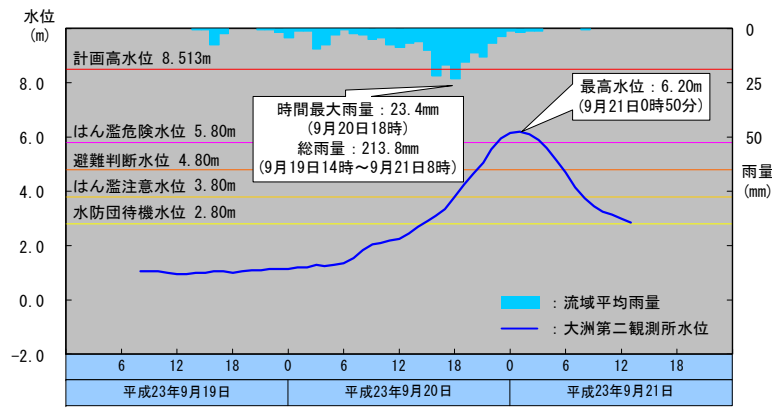
### ■出水状況【大洲第二地点】

肱川では、台風15号の影響により、大洲市の大洲第二水位観測所（基準地点）において、20日14時30分頃に水防団待機水位、18時00分頃にはん濫注意水位、20時30分頃に避難判断水位、22時40分頃にはん濫危険水位を超え、21日0時50分に最高水位6.20mを記録しました。

今回の大洲第二水位観測所の最高水位は、昭和29年からの観測データの中で3番目の水位を記録しました。

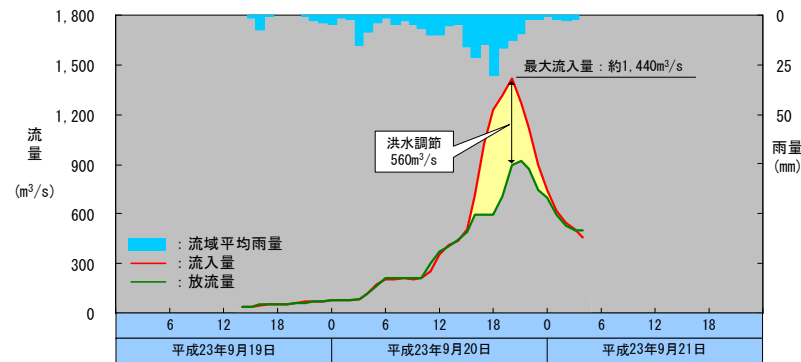
#### 【鹿野川ダム】

鹿野川ダムでは、台風15号の洪水により、16日19時00分から放流を開始しました。

その後、ダムの流入量が増加し、20日15時30分に洪水調節開始流量（600m<sup>3</sup>/s）に達したため洪水調節を開始し、最大流入量約1,440m<sup>3</sup>/sに対し、約560m<sup>3</sup>/sの洪水調節を行いました。

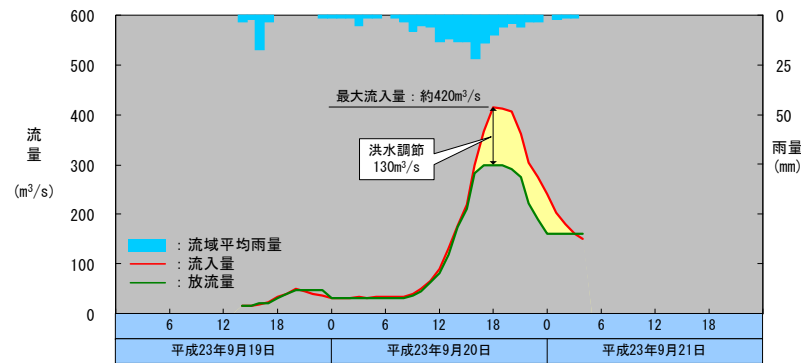
#### 【野村ダム】

野村ダムでは、台風15号の洪水により、16日17時30分から放流を開始しました。

その後、ダムの流入量が増加し、20日16時01分に洪水調節開始流量（300m<sup>3</sup>/s）に達したため洪水調節を開始し、最大流入量約420m<sup>3</sup>/sに対し、約130m<sup>3</sup>/sの洪水調節を行いました。

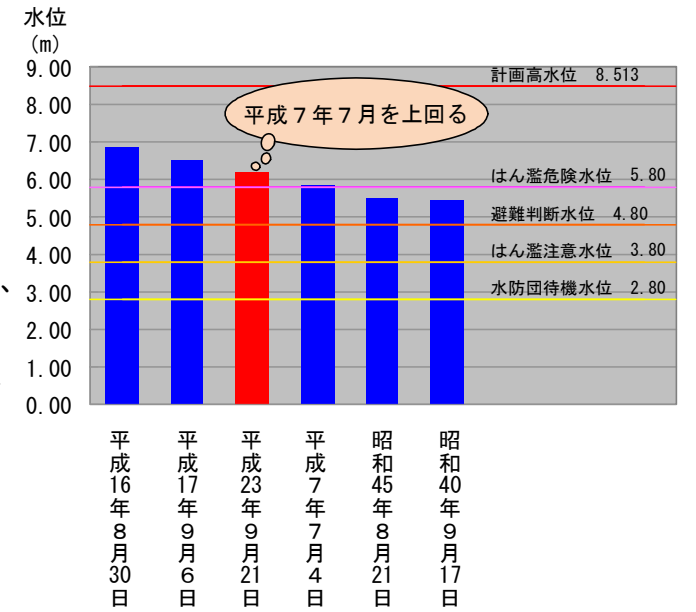
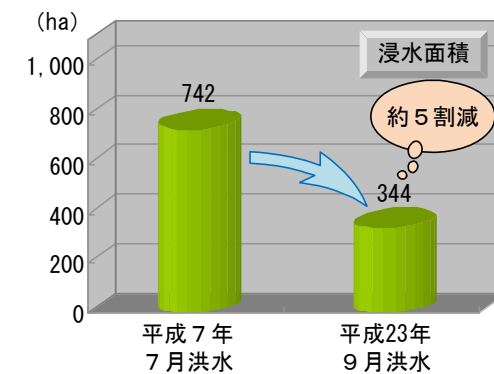
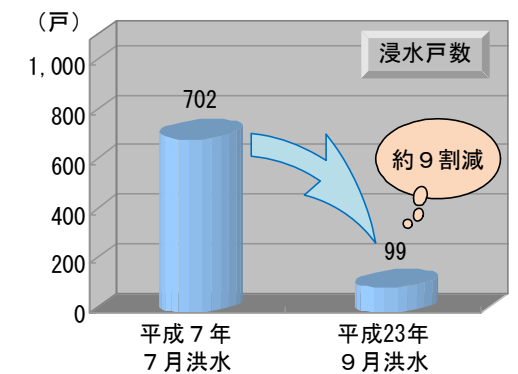
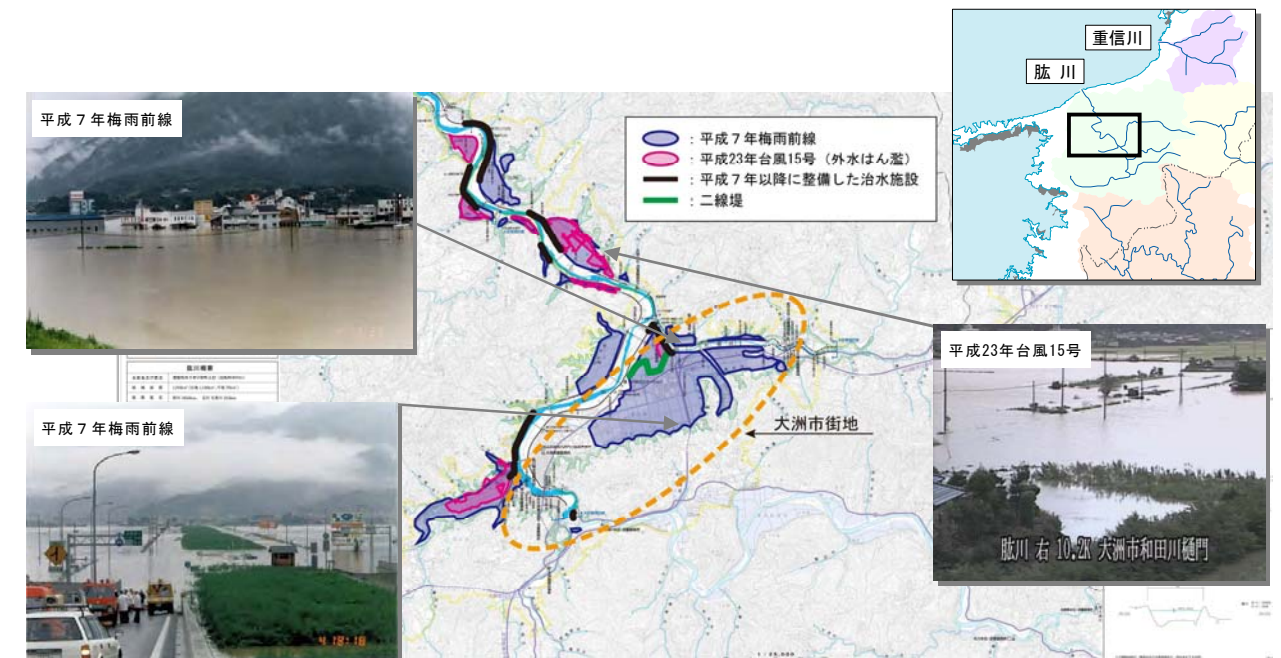
■ 肱川の出水状況 (大洲第二水位観測所：上位6出水)

肱川では、平成7年7月の梅雨前線豪雨により大洲市街地が浸水(約700戸)するなど激甚な浸水被害が発生したため、河川激甚災害対策特別緊急事業等による暫定堤防の整備に加えて、大洲市では市街地を守るための二線堤の整備を行いました。

平成23年9月の台風15号洪水において、平成7年7月を上回る観測史上3番目の洪水が発生しましたが、上記の施設整備及び適切な維持管理等により、大洲市街地への越流氾濫は発生しませんでした。また、肱川下流域における浸水家屋数は約9割減となりました。

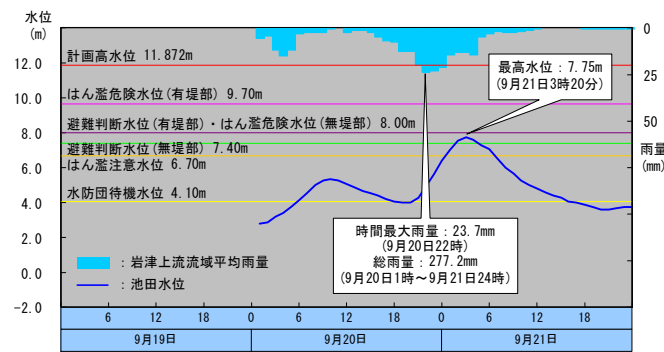
#### 【池田地点】

吉野川本川の池田水位観測所において、20日20時40分頃に水防団待機水位、21日0時30分頃にはん濫注意水位を超え、3時20分には最高水位（7.75m）を記録しました。

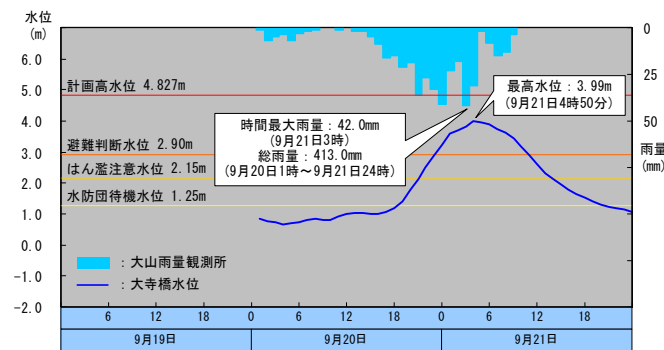
#### 【大寺橋地点】

旧吉野川の大寺橋水位観測所(基準地点)において、20日18時20分頃に水防団待機水位、21日10分頃にはん濫注意水位を超え、21日4時50分には最高水位（3.99m）を記録しました。

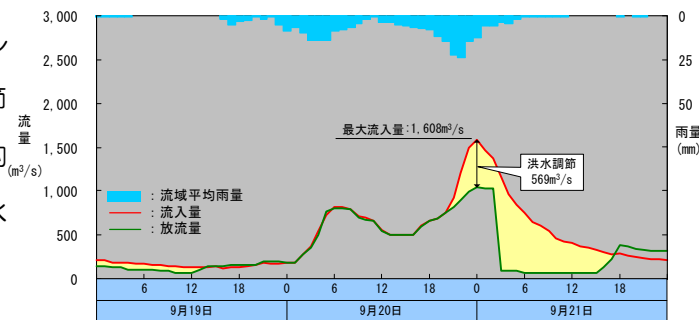
### ■洪水調節状況【早明浦ダム】

早明浦ダムでは、ダムの流入量が増加したことから、20日5時10分から洪水調節を開始し、20日23時50分の最大流入量約1,608m<sup>3</sup>/sに対して、約569m<sup>3</sup>/sの洪水調節を実施しました。

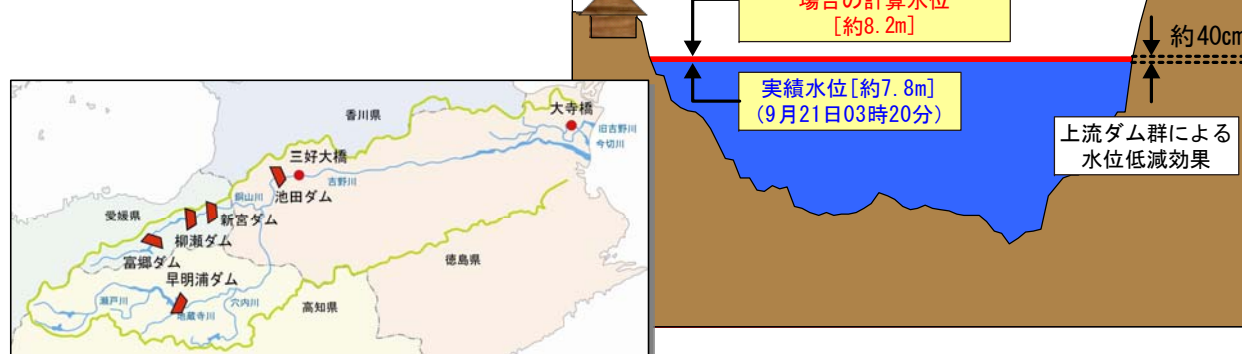
### ■事業効果

早明浦ダム等の上流ダム群の洪水調節により、三好市井川町の三好大橋付近において、川幅約200mの河川に対し約40cmの水位低減を図りました。

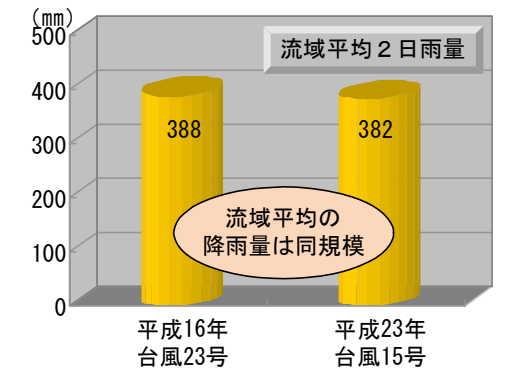
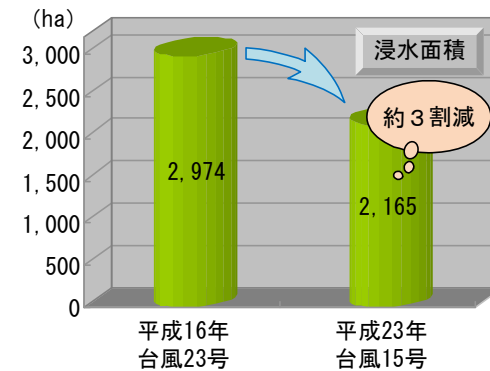
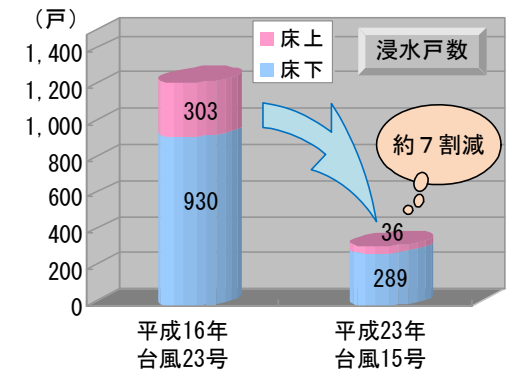
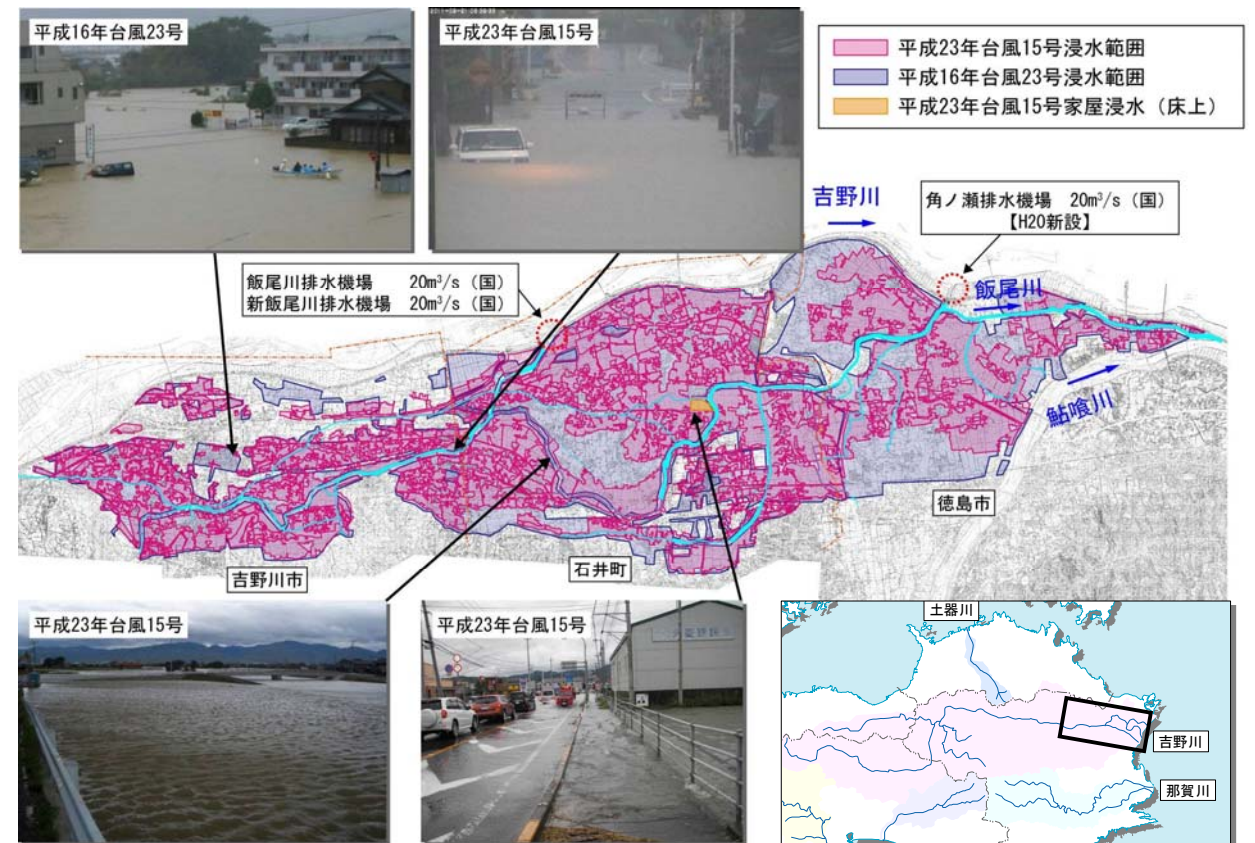
## 台風15号【吉野川の河川整備の効果】

徳島県北部を流れる吉野川水系では戦後最大規模の平成16年10月台風23号洪水により、甚大な浸水被害が発生したため、飯尾川流域においては徳島県による河道改修や国による排水ポンプ場の新設などの整備を行いました。

平成23年台風15号洪水における岩津地点下流の流域平均2日雨量は、平成16年10月洪水の雨量と同規模でしたが、上記の施設整備により、飯尾川における浸水被害は浸水家屋数が約7割減少するなど大幅に減少しました。
