道路工事で中央構造線の活断層を保全 ～国道32号猪ノ鼻道路 保存検討委員会で決定～

四国地方整備局 徳島河川国道事務所 工務第二課 (〒770-8554 徳島市上吉野町3丁目35)

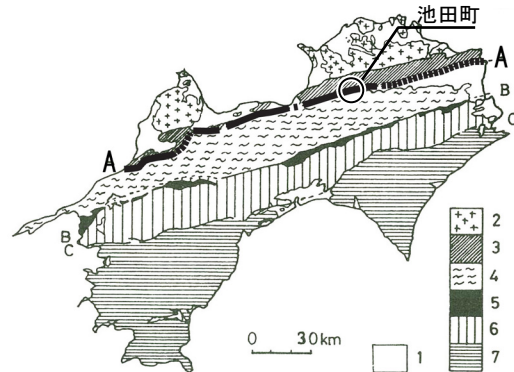
図-1 四国地域の中央構造線の分布位置²⁾

中央構造線は、九州から四国、紀伊半島を経て関東地方まで至る延長約900kmの大断層である(図-1)。地質学的にみた中央構造線は、四国地域では、北側の和泉層群(約8千万年前の海成堆積岩)と南側の三波川変成岩(約1億年前の変成岩)との境界断層とされる。この地質境界に沿って、新旧の断層が並走・雁行する“断層系”が形成されている。これら断層の一部は、活断層であり、河成段丘面の累積的な変位や河谷の系統的な右横ずれなど、鮮明な断層変位地形を残している。さらに、トレンチ調査などの地質調査の結果から、一部の断層では有史以降に活動したことも明らかにされている¹⁾。

※●印は今回保存する露頭に出現する主な地質

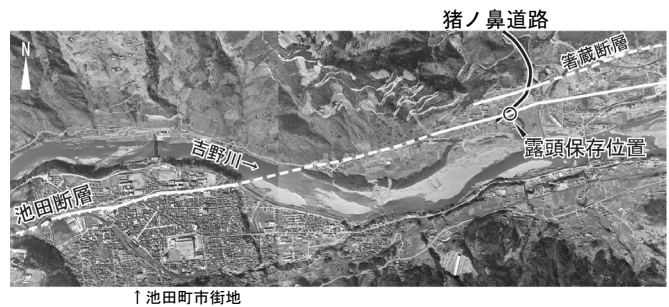
図-2 池田町から州津付近の“池田断層”の分布³⁾

池田断層は中央構造線活断層系の1つで、讃岐山脈南麓に沿って、伊予三島から太刀野付近まで至る延長約30kmの活断層である。このうち、池田町市街地では吉野川によって形成された河成段丘面に高さ30m程度の急崖が発達している(図-2)。この崖は池田断層の活動によって形成された“断層崖”と考えられており、崖を境に北側が高くなっている。
