重信川局所洗掘対策における 木工柵沈床の耐久性に関する検討

山崎 元司

四国地方整備局 松山河川国道事務所 工務第一課 (〒790-8574 愛媛県松山市土居田町797-2)

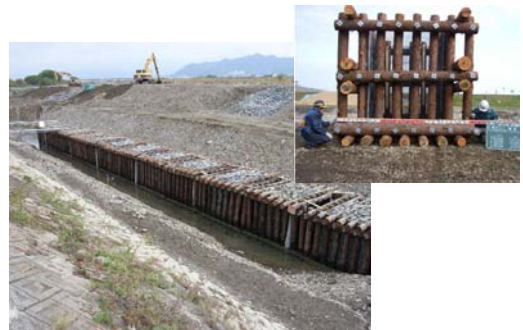
図-2 重信川の「木工柵」

平成に入ってから局所洗掘対策は、護岸基礎部の補強を目的とした護岸根継ぎを実施している。根継ぎ工法は様々であるが、重信川沿川では水源として地下水が利用されており、この地下水の涵養は河川が貴重な源であることから透過性のある構造が必要であることと経済性の面等から「木工柵」を用いた対策を行っているところである。

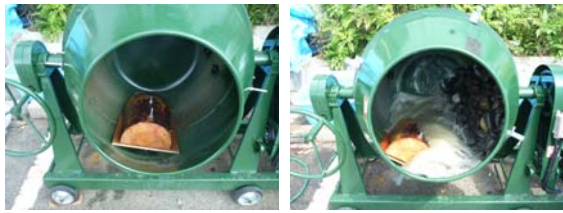
図-9 摩耗試験状況

により、木工棒（木材）の前面を、土砂を含む洪水流が流下する状況に近い状況を作り出し、木材の摩耗量を測定した。また、比較のためコンクリート材についても同様の試験を実施した。

河床礫の投入量を試験機 1 回転当たりの木材と河床礫との衝突土砂量とみなし、摩耗量との関係を得た結果から、木材の摩耗量はコンクリート材料の摩耗量より少なく、木材はコンクリート材と同等程度以上の河床礫に対する耐摩耗性を有すると考えられる。

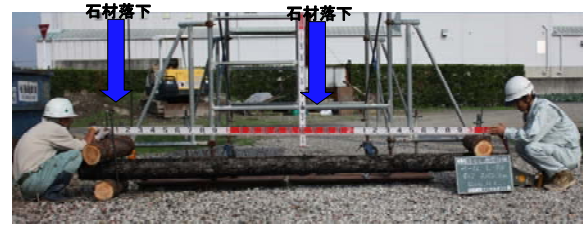
石材を 3m の高さ（自由落下で重信川的设计流速 7.3m/s とする高さ）から落下させ、木材・継ぎ材（ボルト）の損傷度（変形等）を観察・測定した。なお、石材

著しい損傷を受けたコンクリート材に比べて、木材は靱性が高く損傷は概ね表皮（剥がれる程度）に限定され、木材はコンクリート材以上の耐衝撃性能を有すると考えられる。

また、継ぎ材（ボルト）のせん断破壊が生じることもなく、プレートに変状（曲がり等）は見られたが、ボルトの抜け落ちも発生しなかった。
