# 高知港における防波堤の災害復旧に関する報告

四国地方整備局 高知港湾・空港整備事務所 工務課 (〒781-0113 高知県高知市種崎874番地)

高知港三里地区では国際物流ターミナル整備事業として昭和63年度より防波堤(南)整備に着手し、平成21年度に防波堤(南)は第一期事業として約1000mが完成した。平成23年7月に高知県に接近した台風6号の高波浪により高知港の防波堤(南)はケーソンの滑動や穴あき、消波ブロックの破損・沈下などの被災を受けた。本稿では災害を受けた防波堤(南)の被災概要や復旧工事内容を報告する。

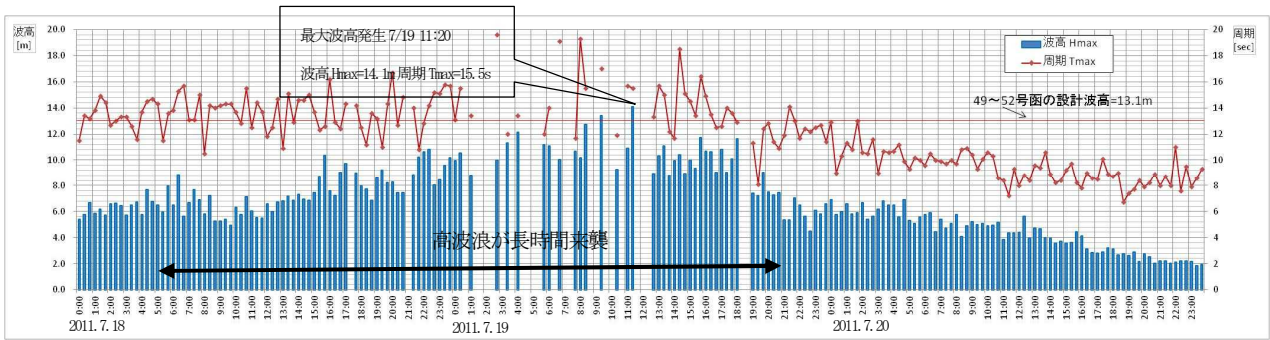
図-2 高知港波高計波浪データ (最大波)

高知港波高計にて観測されたデータ(図-2)より、最大波高(Hmax)は7月19日11:20に観測された14.1mとなっている。また観測データより算出された防波堤(南)49~52号函堤前での推算値と、防波堤設計波との比較を表-1に示す。表-1、図-2より被災を受けた49~52号函では設計波高Hmax 13.1mを上回る波、または相当する波が複数回にわたって来襲していたことがわかる。
