国道32号 ^{ふじかわ} 藤川橋の補修方法 決定に至るプロセスについて

四国地方整備局 徳島河川国道事務所 道路管理第二課 (〒770-8554 徳島県徳島市上吉野町3丁目35)

国道32号(77k240～77k345)にある藤川橋は、建造後50年を経過する橋長113.600mの2径間単純鋼合成鉄桁+単純鋼ランガーアーチ橋である。

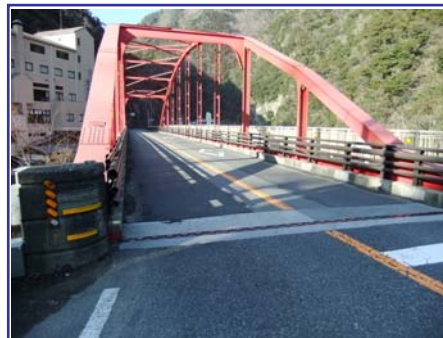
写真-1. 藤川橋現況写真

このような状況にある中、平成24年10月に現地踏査を行ったところ、大型車両の通行時に異常な振動を確認した。本稿では、たわみの実測調査を基にした逆解析を行い固有振動数および、その結果を踏まえた振動の対策工など一連のプロセスを報告するものである。

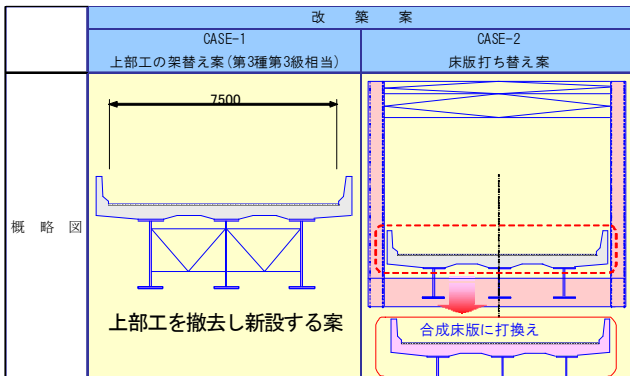
【図-6, 改築案の概要図】

改築案は、架橋条件も踏まえて、「CASE-1；第3種第3級相当の幾何構造を有した鋼単純合成鈹桁橋に架替える案」、「CASE-2；ランガーアーチの主構造を活かし、RC床版を合成床版(鋼とコンクリートの複合構造)に打換えて上部工剛性を向上させる案」を策定した(図-6)。

検討を行った結果、後述する補修案に対して、CASE-1では約10倍(24,000万)、CASE-2では約2.5倍(6,300万)のライフサイクルコスト(100年で試算)であった。

以上より、上部工に発生している異常な振動に対する抜本的解決は行えるものの、経済性において優位性を発揮する事ができないため、改築案を選定するには至らないと判断した。

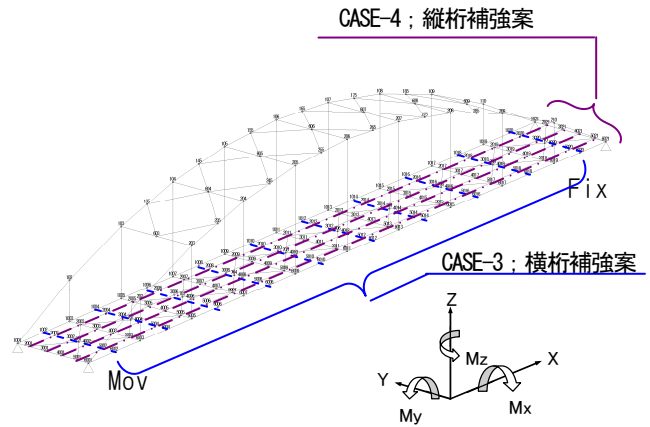
【図-7；部分改築の検討概要図】

新規改築案は選定に至らないものの、「CASE-3；横桁補強(横桁間隔を現況の2倍に配置)により振動を低減する案」や「CASE-4；縦桁補強(縦桁の剛度を現況の2倍)により振動を低減する案」などの部分改築による効果についても検証を行った。(図-7および表-3)
