徳島海陽沖GPS波浪計の再設置について

四国地方整備局 小松島港湾・空港整備事務所 工務課 (〒773-0001 小松島市小松島町字新港9-14)

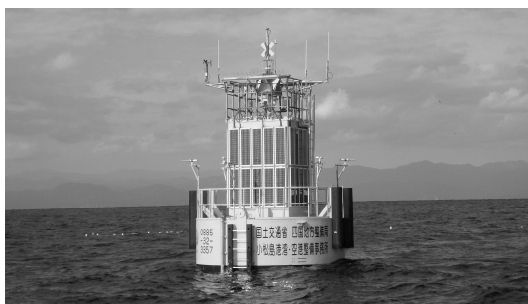
写真-1 徳島海陽沖GPS波浪計

徳島海陽沖GPS波浪計は、平成22年1月に徳島県阿波竹ヶ島沖合約20kmの海上に設置されたが、平成25年3月2日、流出判定システムが流出を検知したため、翌日、直ちに回収作業を行った。回収したGPS波浪計の係留索のチェーン部分は、特定箇所が異常摩耗し、破断していた。

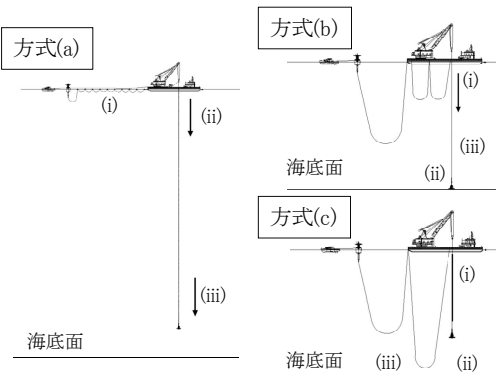
図-3 GPS波浪計の設置方式

本GPS波浪計は、設置水深が430mあり、アンカー・チェーンの段階的な吊下しに時間を要することから、施工時の気象海象状況の変化によるリスクを考慮した方式(a)の自由落下方式を採用している。検討時点で、この設置方法を採用しているのは、設置水深が300mを超える徳島海陽沖と高知西部沖であった。

また、①チェーン落下時の速度を低減し、十分チェーンが展張できるような方法として、図-3 (b),(c)に示すような「チェーンの事前吊り下ろし」、②係留索落下時にケーブルが引き込まれず、チェーンをより長く展張することを目的として、シーアンカーと呼ばれるパラシュートのようなものを設置することを考えた。また、設置水深は、430m→350mに変更した。

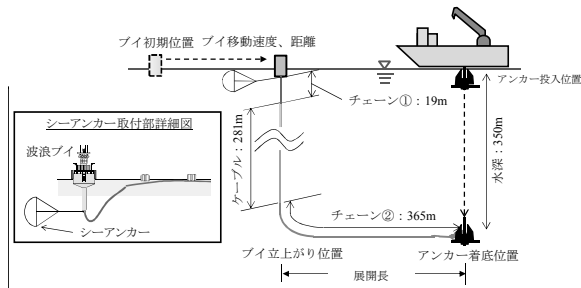
図-7 水理模型実験概念図(数値は現地スケール)

上記の各効果について、水理模型実験による確認を行った。図-7に水理模型実験の概念図を示す。実験ケースは、4ケース行い、実験スケールは1/100で行った。

アンカーから立ち上がり位置までの長さを「展開長」とし、この展開長が短いと、チェーンが重なり合っている状態であると考え、展開長を主な判断基準とした。

各ケースの展開長を表-2に示す。各ケースの比較より、シーアンカーによる展開長増加が支配的である。なお、全ケースで立ち上がり部でチェーンが重なり合うことはなく、立ち上がり部付近での展開状態に有意な差はなかった。

水理模型実験より、チェーンの展開長については、Case4が最大値となるが、Case3と比較すると、効果は小さい。事前吊り下ろしを行う場合、作業手順が複雑になるため、安全性を考慮し、Case3のシーアンカーを用いた設置方法とした。図-8に施工イメージ図を、図-9にシーアンカー設置イメージ図を示す。
