一般国道11号吉野川大橋 鋼床版亀裂補修の経過報告(四国の直轄として初めての取り組み)

長楽 英晴

四国地方整備局 徳島河川国道事務所 徳島国道出張所 (〒771-0220 徳島県板野郡松茂町広島字南川向35-7)

吉野川大橋(下り線;箱桁内)の垂直補剛材とデッキ溶接部の疲労亀裂を対象に、亀裂調査に基づく補修優先付け、損傷状況に応じた箇所毎の補修方法選定方針、FEM解析を用いた補修方法の検討を行い、これに基づき四国の直轄として初めて実施した橋梁補修工事について報告する。

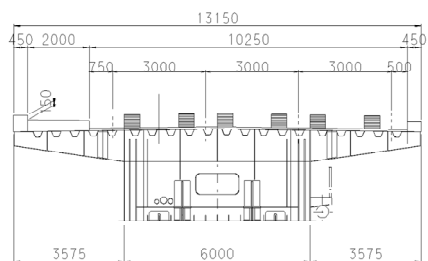
図-2 吉野川大橋(下り)断面図

国道11号吉野川大橋は徳島県徳島市東吉野町を起点とし、吉野川を南北に横断する橋長1,137mの16径間鋼床版箱桁橋である。本橋は3車線の橋梁が2橋並行しており、供用年が1972年の下り線と1986年の上り線からなる。いずれの橋梁も鋼床版の縦リブにはUリブが採用されている。このUリブを用いた鋼床版形式は国内で1970年頃から採用されており、下り線は全国的に早い時代に採用された橋梁である。(図-1、図-2)
