超自然現象？ 道路構造物の被災原因追究について

徳島県西部総合県民局 県土整備部（三好） 主任 多田 拓史
徳島県西部総合県民局 県土整備部（美馬） 副部長 大西 孝司

平成 29 年 7 月 27 日、一般国道 438 号（美馬郡つるぎ町一字、標高約 1,440 m）において、道路構造物（L 型側溝）に原因不明の奇妙な破損が発生した。前日の道路パトロールでは、異常が認められなかったことから一夜にして被害を受けたことになる。被災延長は約 127 m 間であり、当日の日雨量は 42mm、現場には地盤沈下や地すべり現象等は見られず、規模や破損状態から人的要因は考えられない。現場経験の長い先輩方でさえ、これまで経験したことがないという奇妙な構造物破損の原因を追究した。

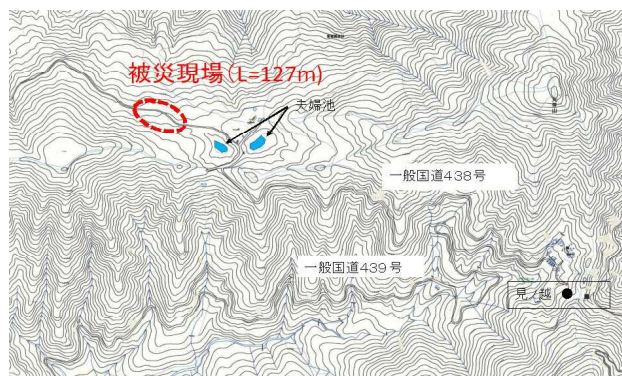
図-1 被災箇所

被災箇所は、剣山登山口の 1 つである見ノ越からつるぎ町方面へ約 2.7km 下った標高約 1440m の北向き斜面に位置する。

図-1 のとおり、周辺は険しい斜面が連なる山間地帯であるが、被災現場は比較的緩やかな丘状の地形となっており、道路両側に高さ 15 ～ 20m の樹木が生育している。道路幅員は 4.2 ～ 7.0m 程度で、山側に L 型側溝（2 次製品）が平成 26 年度に設置されている。道路の横断勾配は 1 ～ 2 % の山側片方向で、縦断勾配は 7% 程度である。

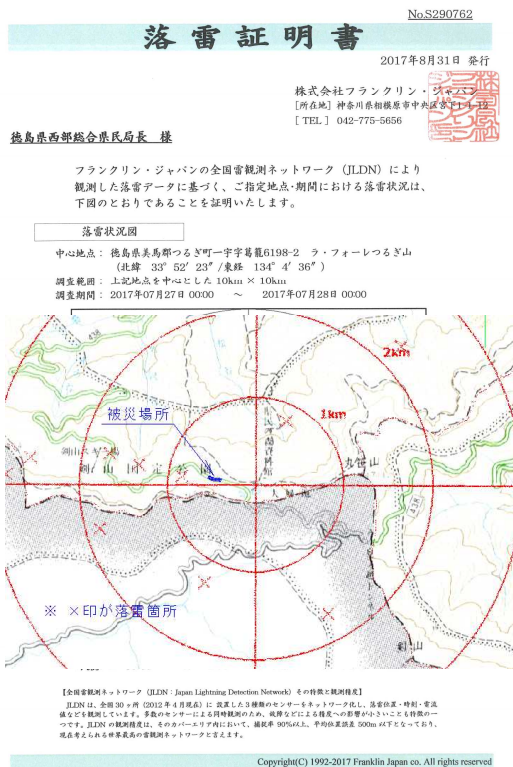
図-2 被災箇所

さらに、落雷については、いつ、どこで落雷があったかを証明してくれる機関があることが分かり、7月27日の落雷証明書を請求したところ図-2のとおり落雷の発生が確認できた。

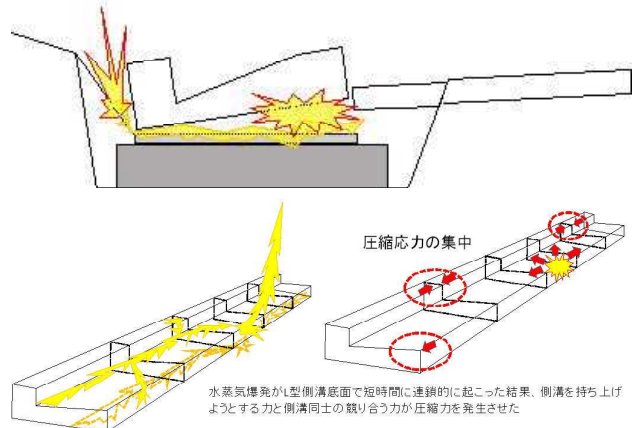
図-3 水蒸気爆発のイメージ

これらのことから、L型側溝の浮き上がりについては、側溝下の隙間にある水分や側溝内部にある水

分が瞬時に蒸発し、**水蒸気爆発**(図-3)が発生したことで側溝が破壊、飛散した。また、競り合った部分において全体的に浮き上がる現象が起こった。

今回の側溝破損事例は、先輩土木職員に聞いても、経験のない破損状況とのことであった。被災のメカニズムは現段階では推測の範囲であるが、可能性としては高いと考えている。本箇所のように、標高の高い現場で鉄筋構造物を設置する場合、速やかに電気を地中に逃がす構造（アース）とする必要があると考える。

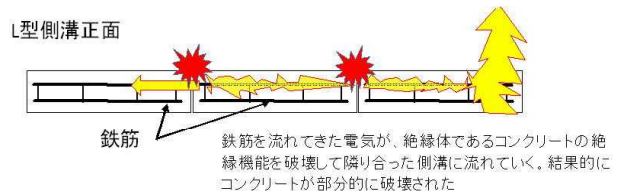
図-4 絶縁破壊のイメージ

L型側溝の継目部分の欠損については、**水蒸気爆発による応力が継目部に集中した**ことや破損部から鉄筋を通じて縦断方向に流れた電気が**継ぎ目のスペーサー付近で絶縁破壊**(図-4)が発生したことで側溝が破壊されたと推測する。
