# 一般国道32号「池田第一橋」における 異常音発生の詳細調査報告

徳島河川国道事務所 道路管理第二課 係 員 大西 祐未  
 徳島河川国道事務所 道路管理第二課 課 長 水田 正弘  
 徳島河川国道事務所 道路管理第二課 係 長 木内 雅浩

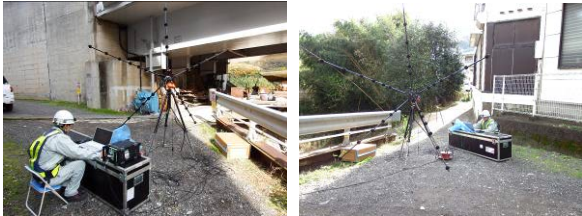
写真-1 ビームフォーミングによる調査状況

本橋梁は鋼箱桁構造であり、発生した音源が箱桁で共鳴し、音源の特定を困難としていた。このため一次調査として、ビームフォーミング法による音源のスクリーニングを実施した(写真-1, 図-4, 5)。なお、本調査は一定の間隔で配置した複数のマイクロホンにより音源を計測し、得られた信号の時間差 $\Delta t$ を補正分析することで、音源の可視化を行うものである。

ビームフォーミング法による調査の結果、異常音は桁端部より発生していることが確認された(図-6, 7)。また、複数箇所音源が確認されたが、これは、発生した異常音が箱桁部で共鳴していることが原因と考えられた。

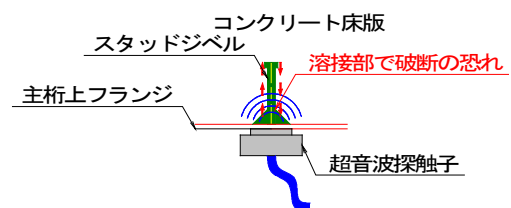
図-9 スタッドジベル溶接部の探傷方法

本橋梁は合成構造であり、主桁と床版はスタッドジベルで一体化が図られた構造である(図-8)。このような構造形式であることから、スタッドジベルに損傷が生じ、異常音が発生していることが考えられた。このため、超音波探傷試験により、スタッドジベル溶接部の健全性の調査を行った(図-9)。

箱桁内部より、スタッドジベル溶接部について超音波探傷試験を実施した(写真-2)結果、ジベル溶接部においても破断等の異常は確認されなかった(図-10)ため、スタッドジベルは健全であると考えられた。

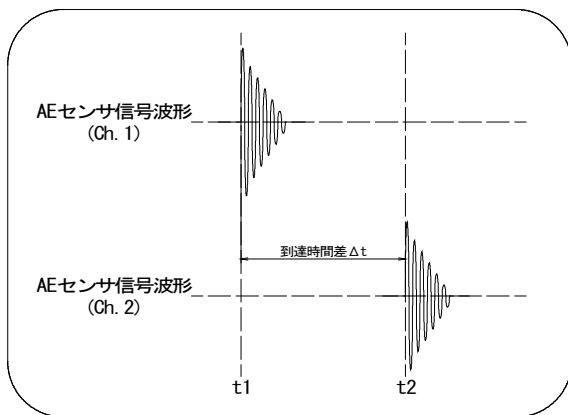
図-12 AEセンサによる弾性波の信号波形

下記に示す箇所において AE センサを各 4 点設置し、調査を実施した。結果、下フランジ面にセンサを配置したケースにおいて、支承のソールプレート付近で信号が確認された。このことから異常音の発生原因は支承であると考えられた。(表-1, 図-12, 13)

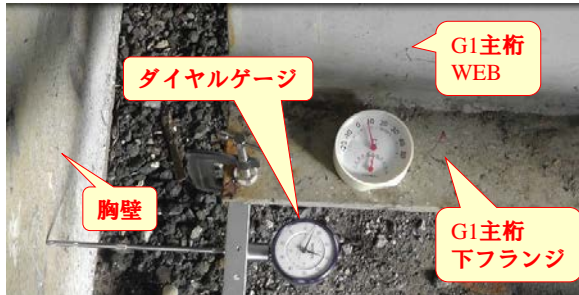
写真-2 桁の挙動調査状況

#### 4.5 桁の挙動調査

異常音の原因はスタッドジベルが健全であることや AE 法及び桁の挙動調査より支承部である可能性が高いと判断した。支承は、外観調査より上巻に腐食が見られることから上巻とステンレス板の摩擦が大きくなり、桁の水平移動時に異常音が発生しているものと考えられた。しかしながら、支承に傾きやセットボルトの緩み、損傷がないことから、健全で
