磁気異常密集区域の軟衝撃グラブによる 浚渫（高松港）の報告

四国地方整備局 高松港湾・空港整備事務所 工務課 (〒761-0011 香川県高松市浜ノ町72番9号)

キーワード 軟衝撃グラブ、磁気異常密集区域、安全性、潮流対策、グラブ改良

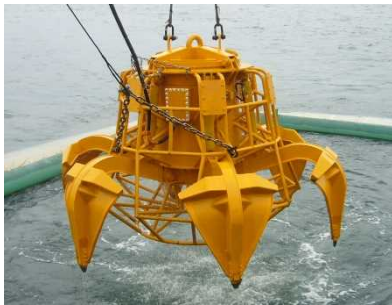
写真-1 軟衝撃グラブ外観

軟衝撃グラブは、グラブに内蔵されている油圧機器の作業油圧力を制御することが可能となっており、締付力は直接爆発物を掴んでも安全とされる4t以下¹⁾としている。また、グラブが爆発物に衝突しても安全であるように、水中荷重を4t、巻き上げ・巻き下げ速度を2.1m/s以下に制限している。刃先形状は、機雷信管部(直径33mm)よりも大きくし(50mm×19mm)、機雷を掴んだ際に爪先が刺さって作動することのないよう設計されている。

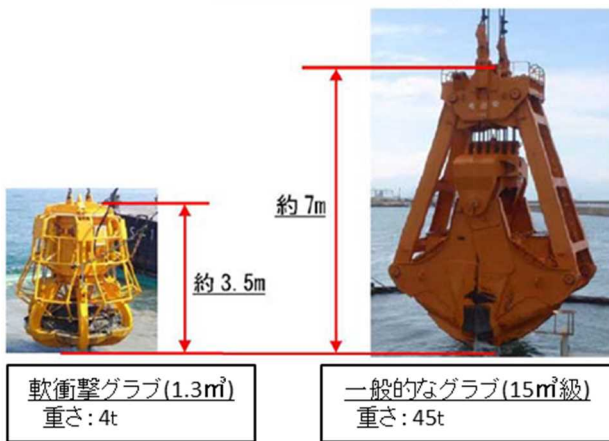
図-2 一般的なグラブと軟衝撃グラブの比較

グラブを用いた浚渫について、図-2の右図が一般的に使用されるものであり、左図が軟衝撃グラブである。軟衝撃グラブは、一般的なグラブと比較すると小型である。

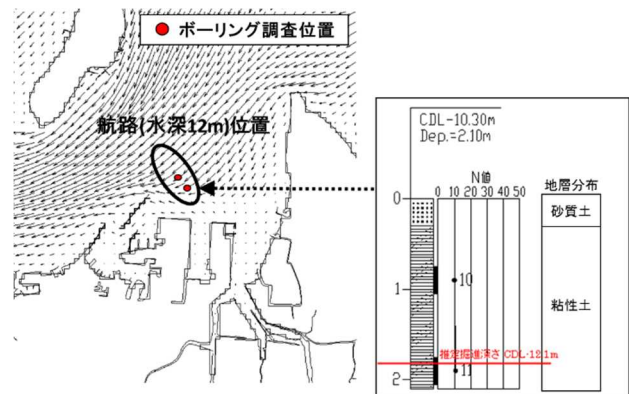
図-3 高松港における潮流シミュレーションの一例(左)とボーリング結果の一例(右)

施工海域は潮流が速く、特に速い時、2.0ノットを超える。

図-3に高松港の潮流シミュレーションの一例を示す。矢印が長く密であるほど潮流が速いことを表しており、港奥部と比較すると、航路(水深12m)は潮流が早い箇所に位置することが分かる(図-3左図)。また、地盤は砂質土と粘性土で構成されている(図-3右図)。

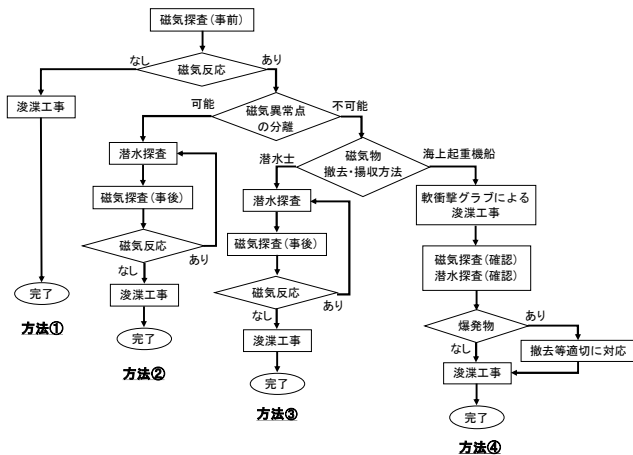
図-6 浚渫作業フロー

浚渫作業のフローを図-6に示す。一般的な作業の流れは方法①または方法②となる。しかし、高松港においては、事前の磁気探査において、磁気物の密集により個々の磁気異常点を分離できない範囲が広域に存在することが判明した。よって、大量の磁気物について撤去方法を検討する必要がある。方法③は方法②と同様に、潜水探査にて磁気物を撤去する方法であるが、4. (1)c)潜水調査結果で記した通り、人力ですべてを撤去するのは困難であった。そこで、他港で前例のある方法④を検討した。方法④は、土砂と同時に磁気物を撤去することのできる軟衝撃グラブを使用し、主に表層の磁気物を撤去した後、磁気探査と潜水探査にて爆発物の有無を確認し、爆発物がなければ一般的なグラブで所定水深まで浚渫を行うという二段階施工の方法である。費用、施工期間、現実性等を考慮し、方法③と方法④を比較検討した結果、方法④が優位であると判断した。

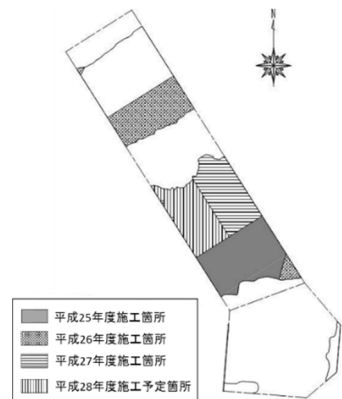
図-10 軟衝撃グラブ浚渫箇所

航路(水深12m)における軟衝撃グラブを用いた浚渫工事について、平成25年度から平成27年までの3箇年で実施した工事について報告する。年度毎の施工箇所は図-10の通りである。
