「平成27年度大渡ダム大橋橋梁補修工事」における修繕代行工事概要の報告について

四国地方整備局 土佐国道事務所 佐川国道維持出張所（〒789-1203 高知県高岡郡佐川町丙3587）

キーワード 修繕代行、吊り橋、老朽化対策

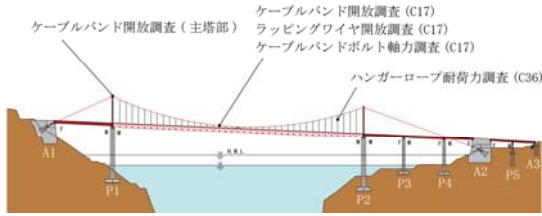
図-3 詳細調査内容一般図

平成27年度は吊り橋の主要構造部材であるメインケーブルとハンガーロープの耐荷性能を確認するため、以下に示す詳細調査を行い、保全対策等について検討を行った。

開放部材の痕跡からケーブルバンド上部から雨水が浸入し、接合部を流下、ケーブルバンド道路側内面に流れていたと思われる。

ラッピングワイヤ腐食部では、部分的に素線の断面減少が生じていた。

メインケーブル素線の表面には部分的な白錆と赤錆が混ざった状態で発生し、中心に向かうほど白錆が多くなっていた。しかし、これらの錆はいずれも耐荷性能に影響を及ぼす程の断面減少は生じておらず、必要な耐荷性能を有しているといえる。

ケーブルバンドボルトの軸力は架設後の経過年数とともに減少することが、既往の実績から判明している。このため、まず、大渡ダム大橋の状況がどうなっているか調査し、軸力管理可能なボルトにどう交換すればよいか、部材設計や交換方法を検討する必要があった。調査の結果、ケーブルバンドボルト軸力は設計必要軸力である156 kNから平均で約60 kN(約38%)に低下しており、早期に軸力回復が必要な状況であった。

ハンガーロープ素線の大半の防食被覆は劣化が進行し、ほとんどのワイヤーで上部ソケット付近において腐食が進行している。耐久性確保のためには、詳細な腐食状況の確認を行い保全対策の検討を行うほか耐荷性能の確認が必要なため、平成27年度には最も腐食が進行していたC36上流側のハンガーロープで耐荷力調査(引張試験)を実施した。

引張試験は、最も発錆の激しい部位(ケーブル側ソケット部)を含むように抽出し、破断荷重を確認した。試験結果としては、1391 kNで破断し、製作時保証強度(1260 kN)を10%程度上回っており耐荷性能を十分有していることが確認できた。

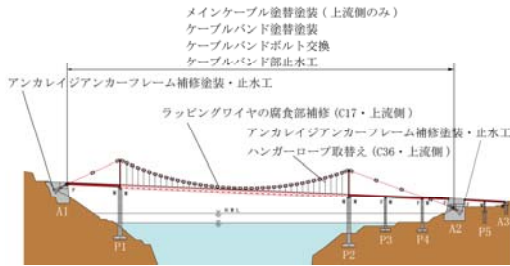
図-4 修繕工事内容一般図

平成27年度は、吊り橋の主要構造部材であり、保全の優先度が高いメインケーブルに関する以下の保全対策を実施した。

ケーブルバンドとラッピングワイヤを開放しメインケーブルの外観調査を行った結果、シーリング材の劣化が原因でラッピングワイヤとメインケーブル素線の腐食が進行したとみられる箇所が確認された。保全対策としては、確実な止水が必要なため、ブチルゴムとシリコンの2重構造による止水のうえ、柔軟型塗装を行う構造とした。

C17(上流側)のラッピングワイヤの開放調査箇所
の保全対策としては、今後の素線状況調査を
考え開放調査が容易で、防食効果に優れる
防食テープを採用することとした。メイン
ケーブル素線の腐食箇所を3種ケレン後、
有機ジンクリッチペイントを塗布し、下図に
示す構造で保全した。

アンカレイジのスプレー室内への雨水侵入によってア
ンカーフレームの一部に腐食が生じていたが顕著な板厚
減少や断面欠損を生じるには至っておらず、橋への耐荷
性能への影響は無いと考えられる。耐久性確保の観点か
ら、滞水を生じさせないように水抜き孔を設け、腐食箇
所については3種ケレン後、ミストコート塗布し、F-
12塗装系を施工した。
