正木ダムにおけるICT活用事例

徳島県西部総合県民局県土整備部〈三好〉 主事 松島 輝将^{てるまさ}
徳島県県土整備部東部県土整備局〈徳島〉 課長補佐 武田 直久
徳島県県土整備部運輸政策課 主査兼係長 田村 昭則

キーワード UAV, 空撮, 画像解析, クラック調査, コンクリートダム

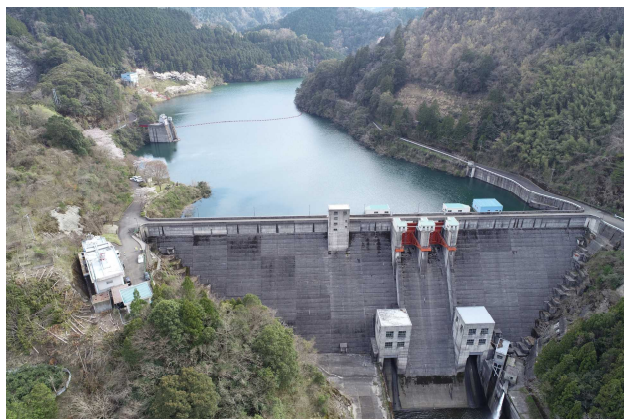
写真-1 正木ダム

勝浦川総合開発事業の一環として、昭和52年に現徳島県勝浦郡上勝町大字正木に建造、管理が開始された正木ダムは、勝浦川の治水と利水を担う多目的ダムであり、堤高67m、堤長210m、総集水面積110km²、総貯水量1,500万m³の直線重力式コンクリートダムである写真-1。

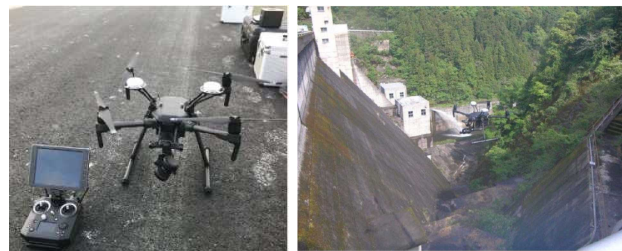
写真-2 UAV

空中撮影を行うUAVには、写真-2に示す、DJI社製のMATRICE210RTK（重量6kg、限界高度3,000m、最大飛行時間24分、最大風圧抵抗12m/s）を使用し、搭載カメラには、Zenmuse X5S（2,080万画素、静止画解像度5,280×3,956、レンズDJI MFT 15mm/1.7 ASPH）を使用した写真-3。
