電気探査結果を活用した堤防の浸透に対する安全性の照査事例

那賀川河川事務所 調査課 係員 越智 晴香
那賀川河川事務所 工務課 課長 三國 宣仁
那賀川河川事務所 工務課 係長 山崎 久美子

キーワード 堤防, 浸透, パイピング, 牽引式電気探査, 漏水

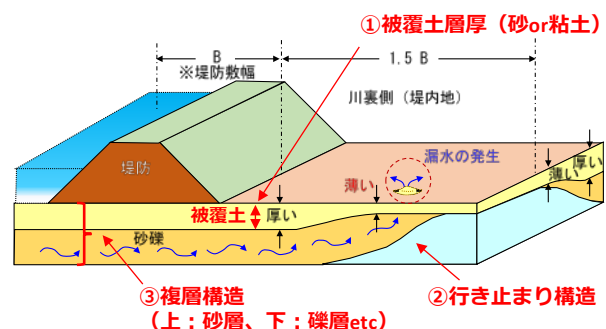
図-2 パイピングの発生しやすい地盤構造

①被覆土層厚：パイピングは、被覆土層厚が相対的に薄くなる箇所が生じやすく、被覆土層厚が 3m 未満の場合は、発生の危険性が高い。②行き止まり構造：川表側から透水層を通して供給された水が、川裏側に分布する粘性土などの行き止まり地盤によって堰上げられることで噴砂を伴う漏水が発生する。堤防敷幅に対して、裏法尻から 1.5 倍の範囲に行き止まり構造がある場合はパイピングの危険性が高くなる。③複層構造：基礎地盤が透水性の異なる複層からなり、かつ上層に対し下層の透水性が高い場合（上層が砂層で下層が砂礫層等の場合）にパイピングが生じやすい。
