高知海岸・県道春野赤岡線 管理技術検討委員会

説明資料

令和2年2月26日

国土交通省 四国地方整備局 高知河川国道事務所
高知県 土木部 道路課、港湾・海岸課

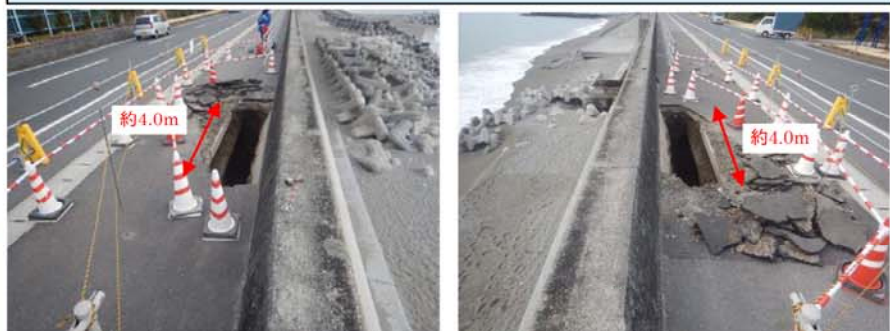
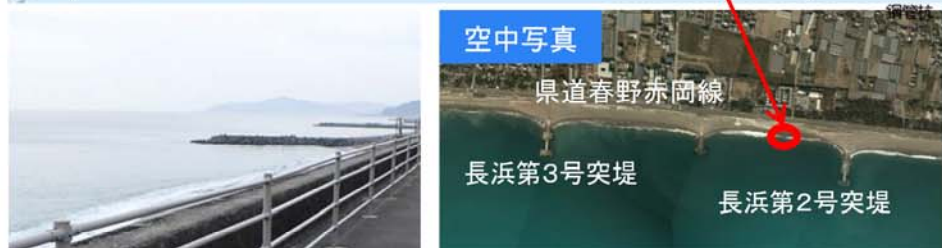
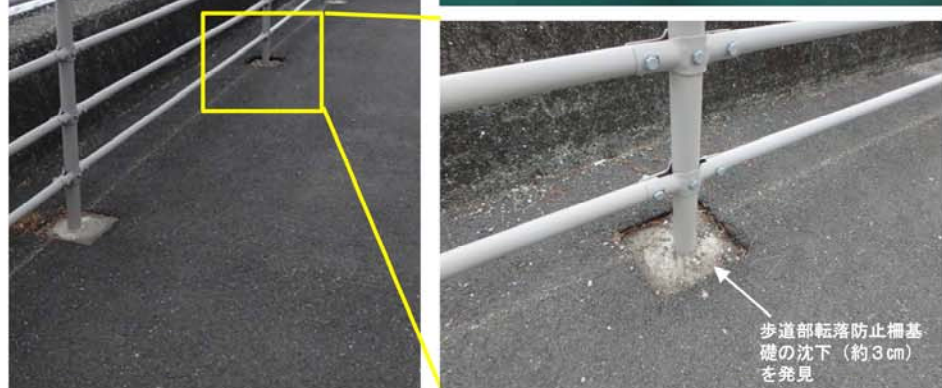
- 県道春野赤岡線(高知海岸長浜工区)の歩道部で転落防止柵基礎の沈下(約3cm)を発見(平成30年12月20日)
- 開削調査の結果、護岸と鋼管杭の間において、幅約1m、延長約4mの空洞(上部)を確認(平成30年12月20日)
- 空洞(上部)の深さは地表より4m程度であり、底面は鋼管杭側から護岸側に傾斜。空洞内部に鋼管杭及び鋼管杭頭部との連結コンクリートの下面が露出していることを確認。

平成30年12月20日 開削調査により、幅約1m、延長約4m、地表より深さ4mの空洞(上部)を確認。

平成30年12月20日 高知河川国道事務所の海岸委託巡視員による巡視の際に、転落防止柵基礎の沈下(約3cm)を発見

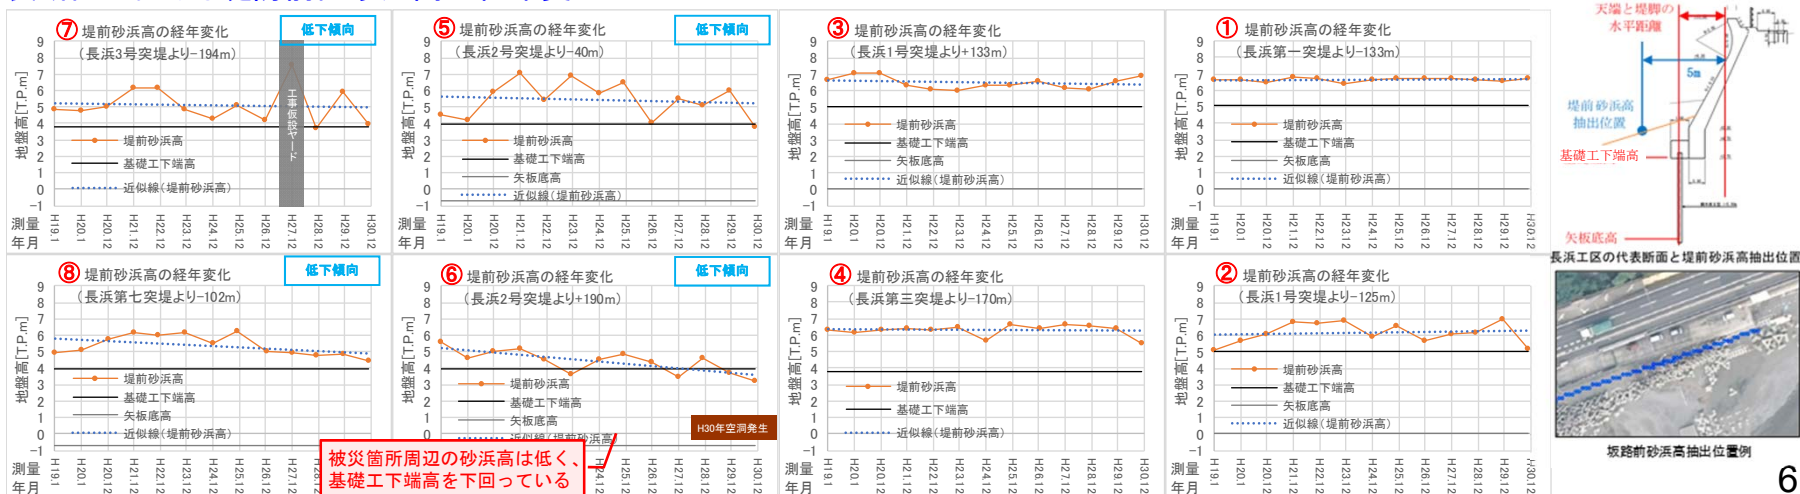
■ 代表断面における堤防前面砂浜高の経年変化

- 工区中央部(⑤、⑥)付近及び坂路の前面や端部では、堤防前面の砂浜高が基礎工下端高を下回る区間がある。また、工区中央部から西側(⑤~⑧)や東側の一部(③)では、砂浜高は低下傾向にある。
- 平成30年に空洞が確認された箇所(⑥)では、平成23年度以降、砂浜高が基礎工下端高以下までの低下を繰り返しており、平成30年で最も低くなっている。

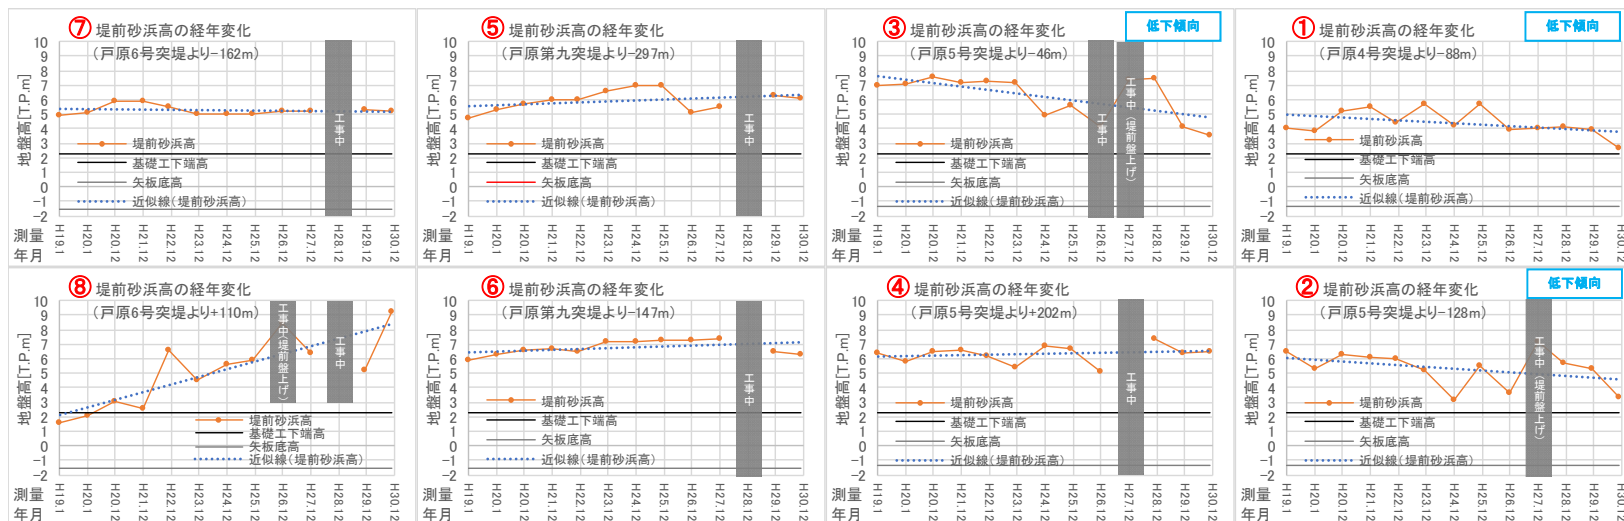
■ 代表断面における堤防前面砂浜高の経年変化

- 工区中央部(戸原5号突堤付近、②、③付近)で砂浜高の変動が大きく、砂浜高は低下傾向にある。ただし、現状では、砂浜高は基礎工下端高より高い状態を維持している。
- これ以外の工区東側、工区中央部～西側は砂浜高が高く、安定している。

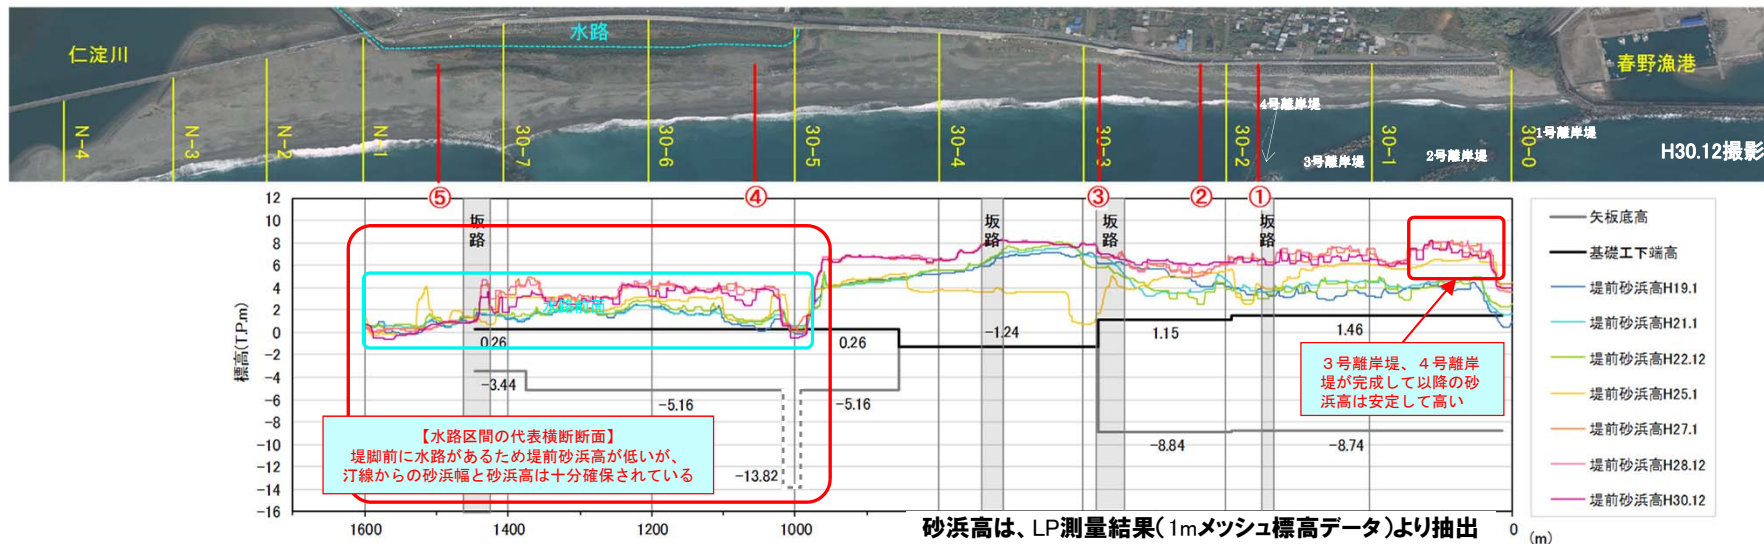
■ 堤防前面砂浜高の経年変化【仁ノ工区】

- 工区中央部(測線30-5)より東側では砂浜高は基礎工下端高より高く、安定している。工区西側は砂浜高が基礎工下端高より下回る区間があるが、堤防前面に水路があり、護岸形状となっているためである。
- 平成25年～平成27年の3,4号離岸堤完成以降、堤防前面砂浜高は上昇しており、それ以降は大きな変動はなく安定している。

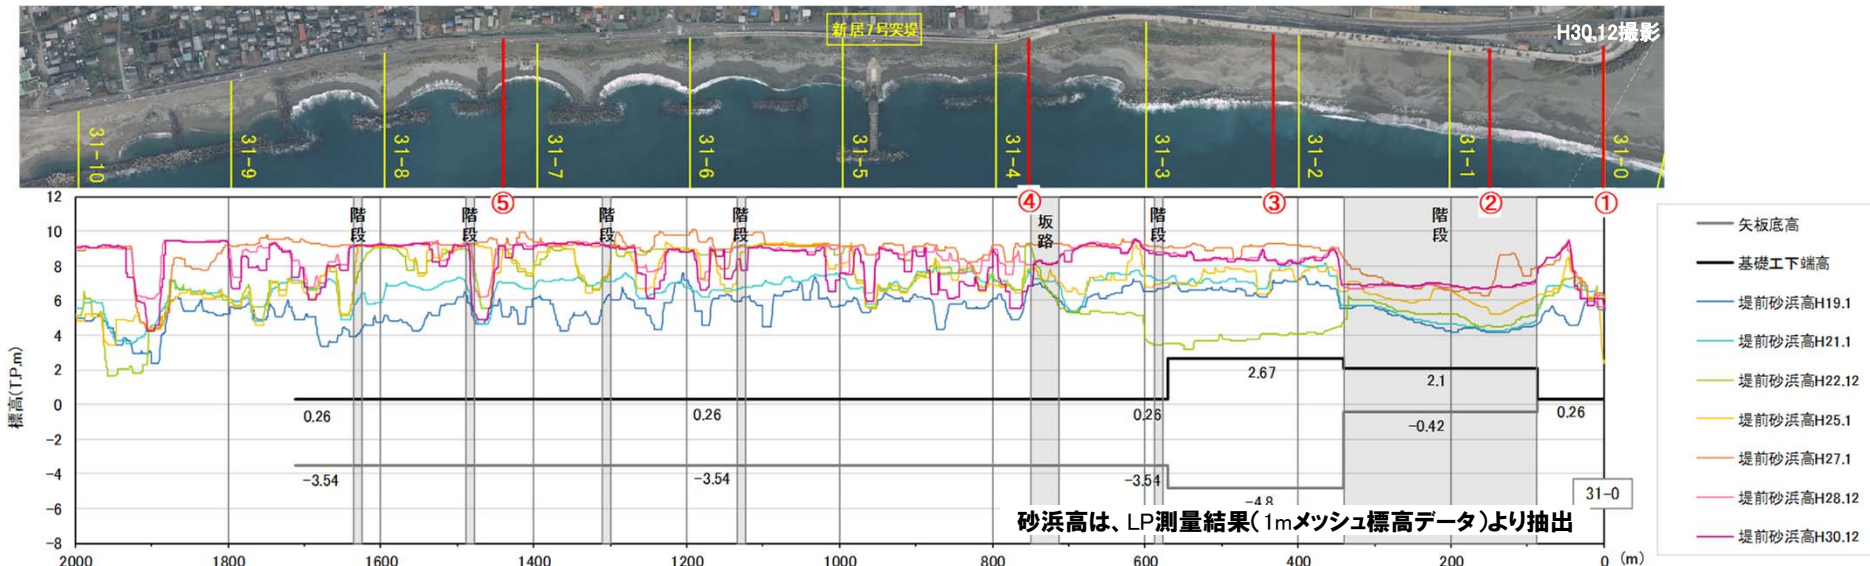
■ 堤防前面砂浜高の経年変化【新居工区】

- 工区全体で離岸堤により砂浜が形成されており、特に、工区東側は広い砂浜が形成されている。
- 工区全体で砂浜高は基礎工下端高より高く、安定しており、いずれも経年的に砂浜高は上昇傾向にある。

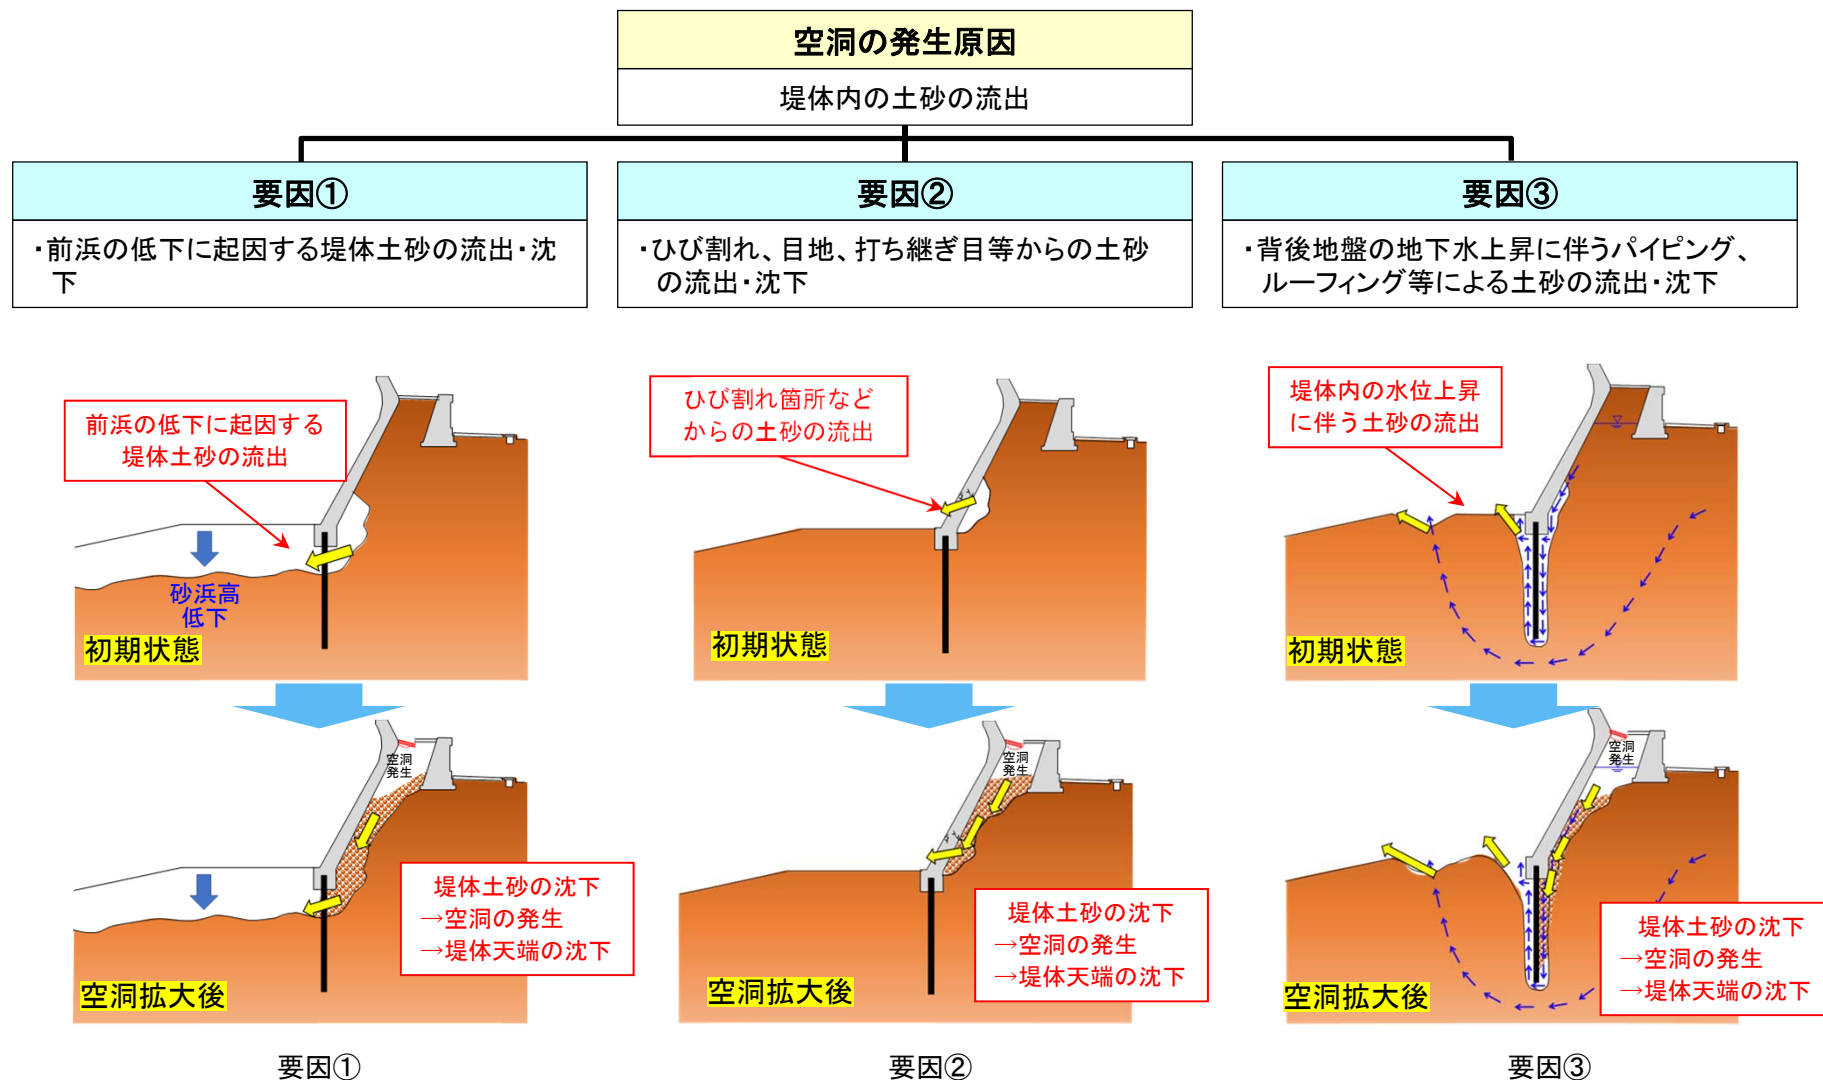
- 空洞の発生要因は3パターン(①堤防前面の砂浜高の低下に伴う堤体土砂の流出、②ひび割れ箇所等からの堤体土砂の流出、③地下水位の上昇)に分類される。
- いずれも、堤体基部やひび割れ等の損傷箇所から、波浪や地下水位の上昇等をきっかけとして土砂流出が始まり、空洞の拡大に伴って、堤体内の土砂の沈下、堤体上部への空洞の拡大、堤体天端の沈下等と連鎖する危険性がある。

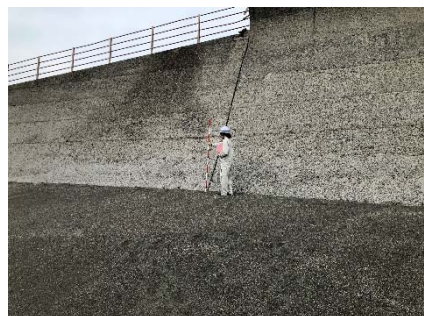
写真:長浜工区 29-10付近

点検の結果、重点点検区間もしくは
は要注意区間に設定

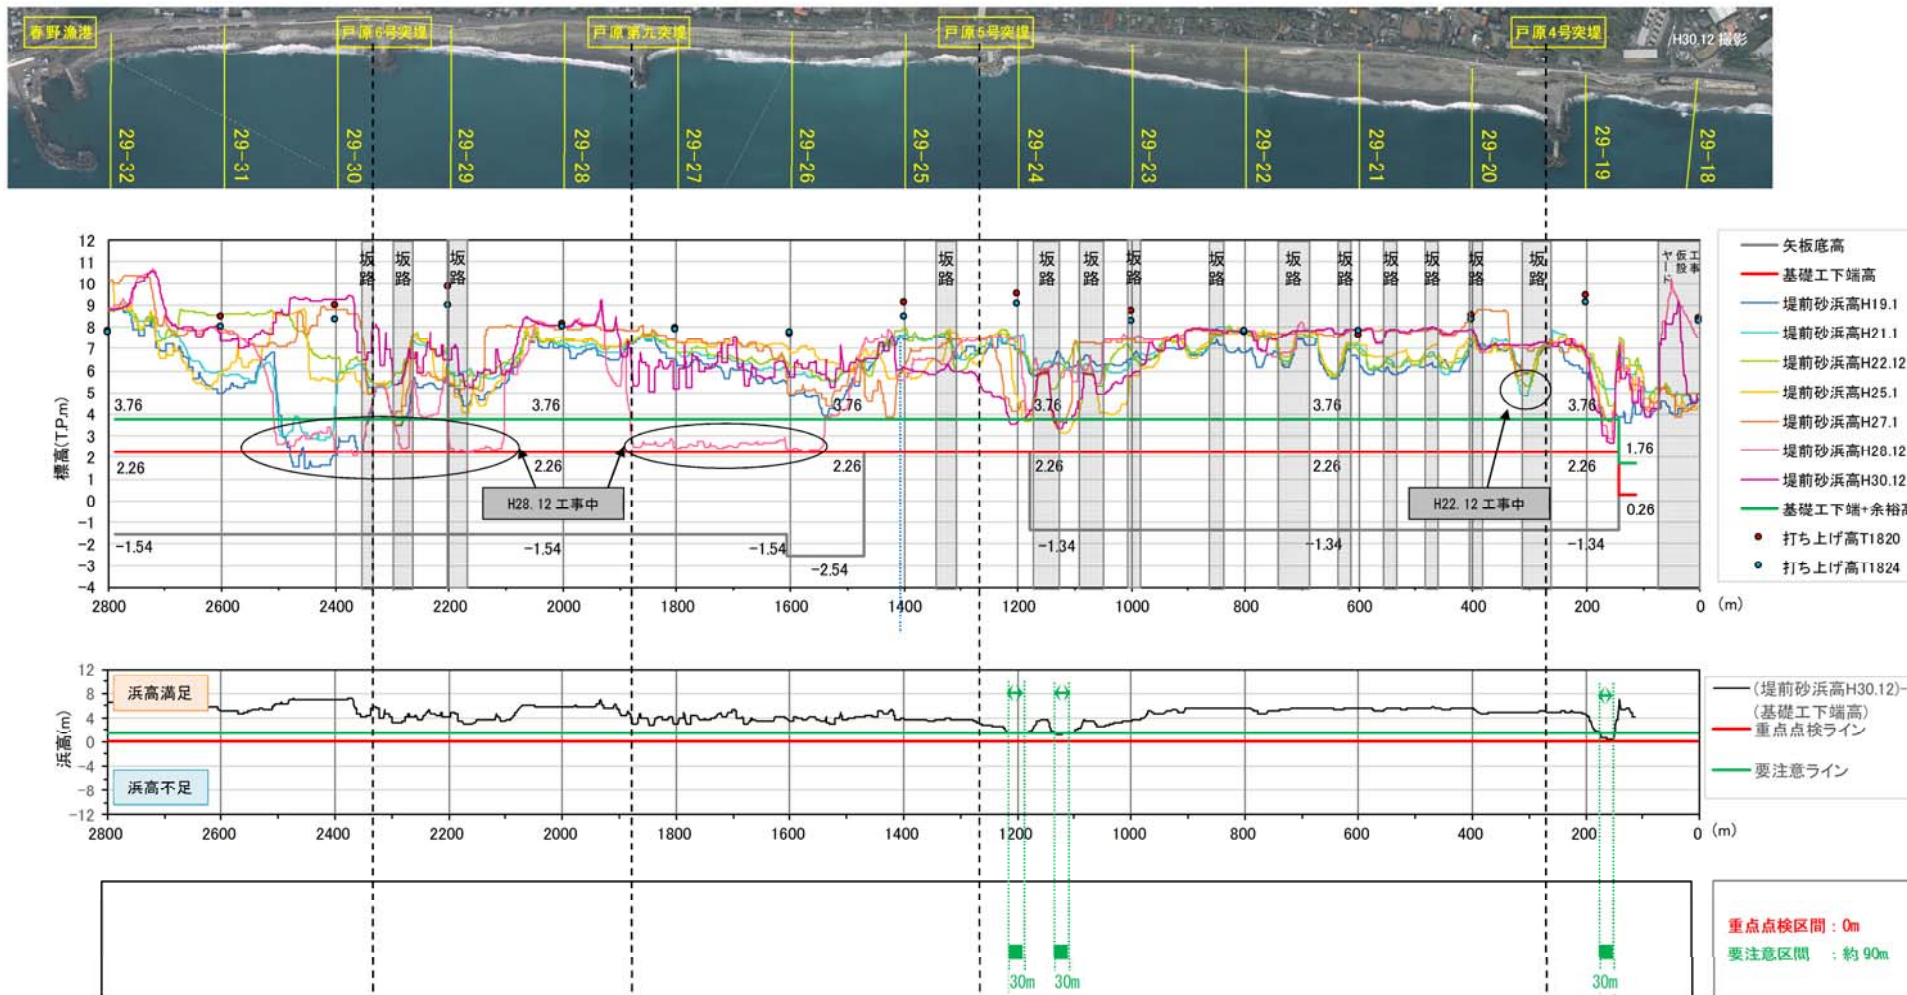
■ 要注意区間、重点点検区間の設定状況【戸原工区】

- 工区全体で、堤防前面砂浜高が基礎高より高くなっており、重点点検区間は存在しない。
- 要注意区間は工区中央部に2区間、東端に1区間存在し、全延長は約90mとなる。

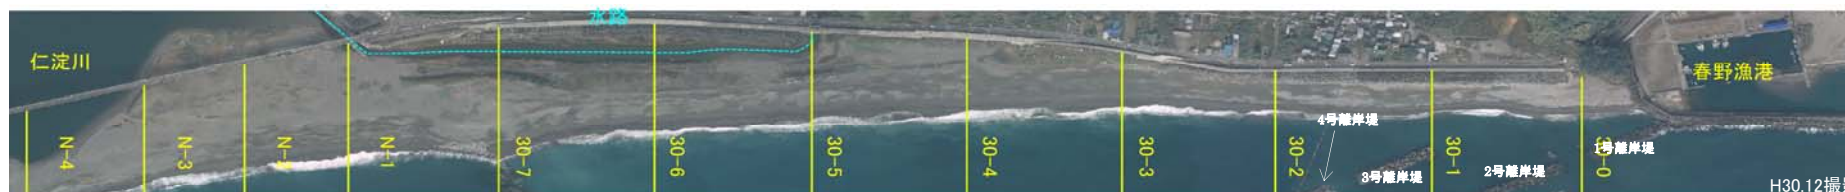
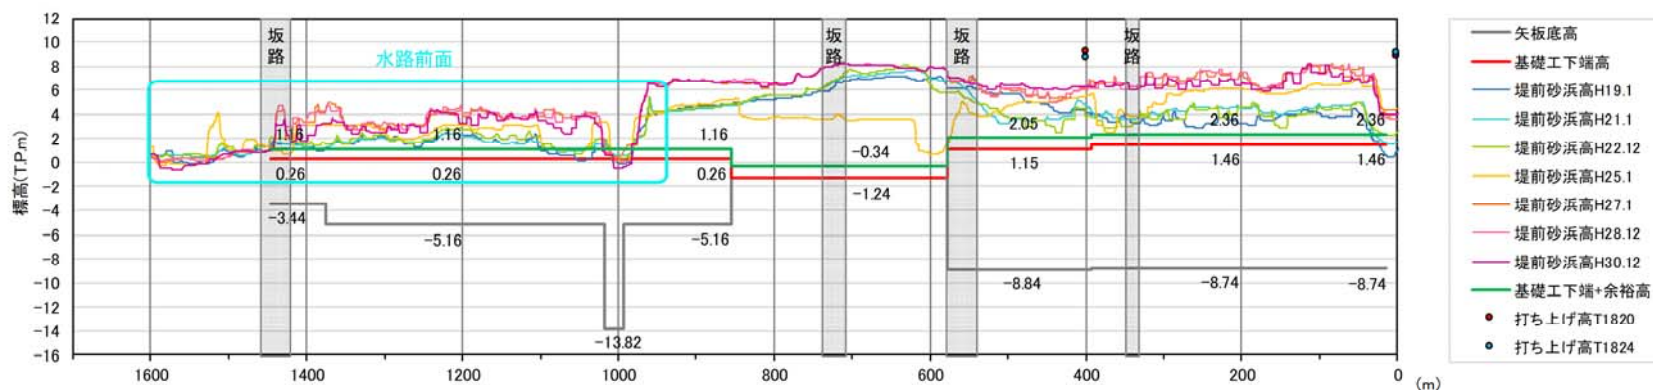
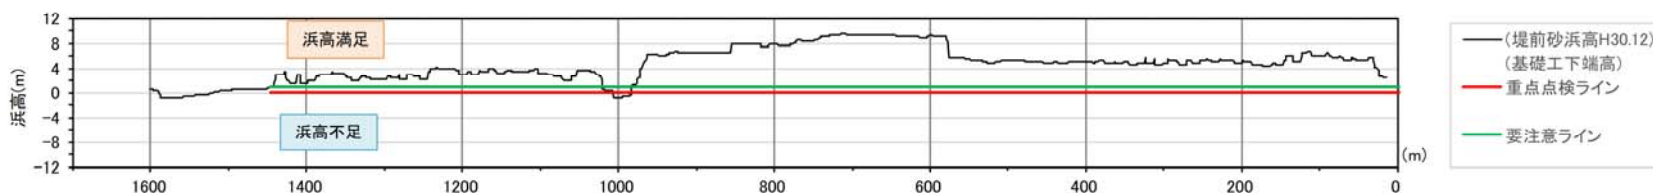
■ 要注意区間、重点点検区間の設定状況【仁ノ工区】

- 工区西側(測線No.30-5~N-1)の水路前面区間を除く工区全体において、堤防前面の砂浜高は必要砂浜高より高くなっており、重点点検区間及び要注意区間はなし。
- 水路前面区間は、前面の砂浜幅は広く砂浜の高さはT.P.+7.0m程度と高く、波浪が乗り越えて堤防の基礎工が露出する危険性は低いことから、重点点検区間及び要注意区間は設定しない。

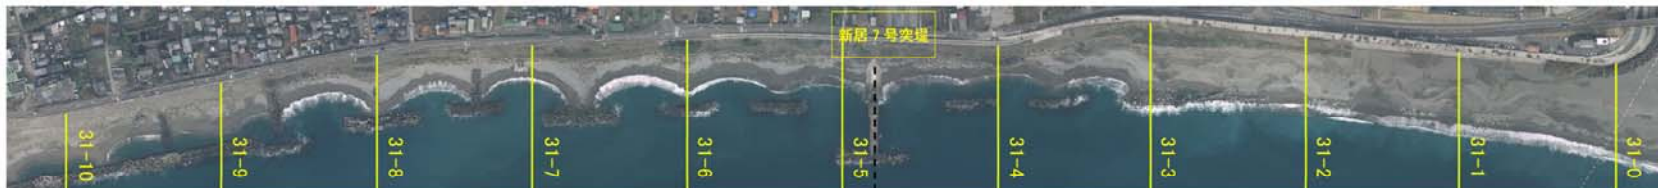
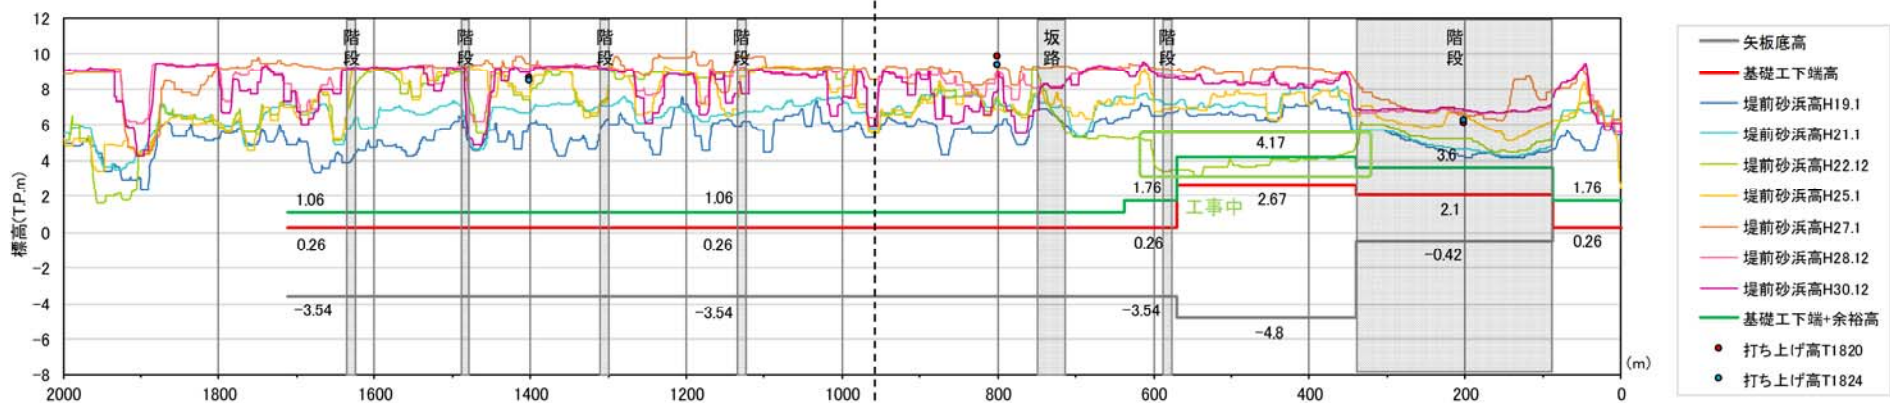
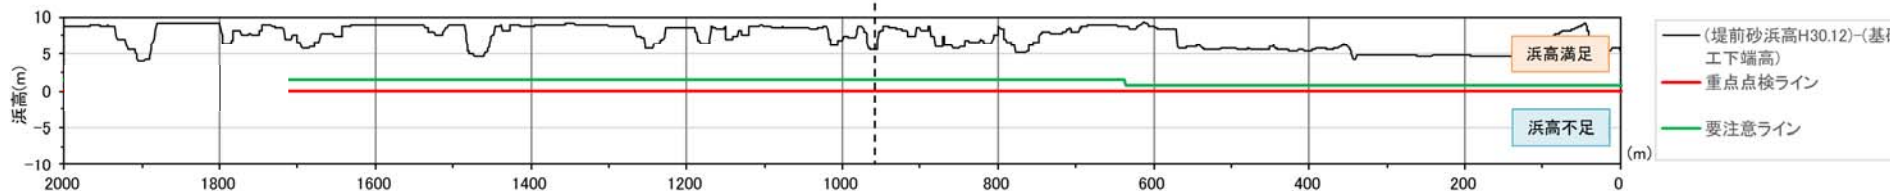
■ 要注意区間、重点点検区間の設定状況【新居工区】

■ 工区全体で、堤防前砂浜高は必要砂浜高より高いため、重点点検区間及び要注意区間は無し。

重点点検区間 : 0m
 要注意区間 : 0m
