**第1回
高知海岸・県道春野赤岡線 管理技術検討委員会**

説 明 資 料

平成31年3月22日

**国土交通省 四国地方整備局 高知河川国道事務所
高知県 土木部 道路課、港湾・海岸課**

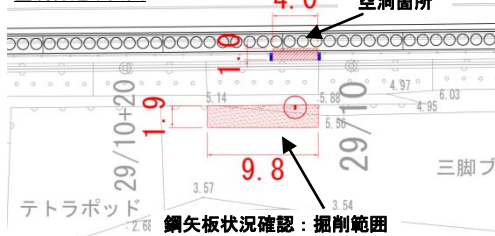
空洞付近平面図

- 空洞の発生要因を把握するため、①排水管渠の漏水確認調査、②鋼矢板の掘削確認調査を実施。
- ①の調査により、近接する排水管渠からの漏水等の不具合は生じていないことを確認。
- ②の調査により、鋼矢板の隙間からの土砂の流出痕を確認。(以下、「空洞(基礎部)」とする。)

鋼矢板の状況を確認するため、護岸(基礎部)を掘削

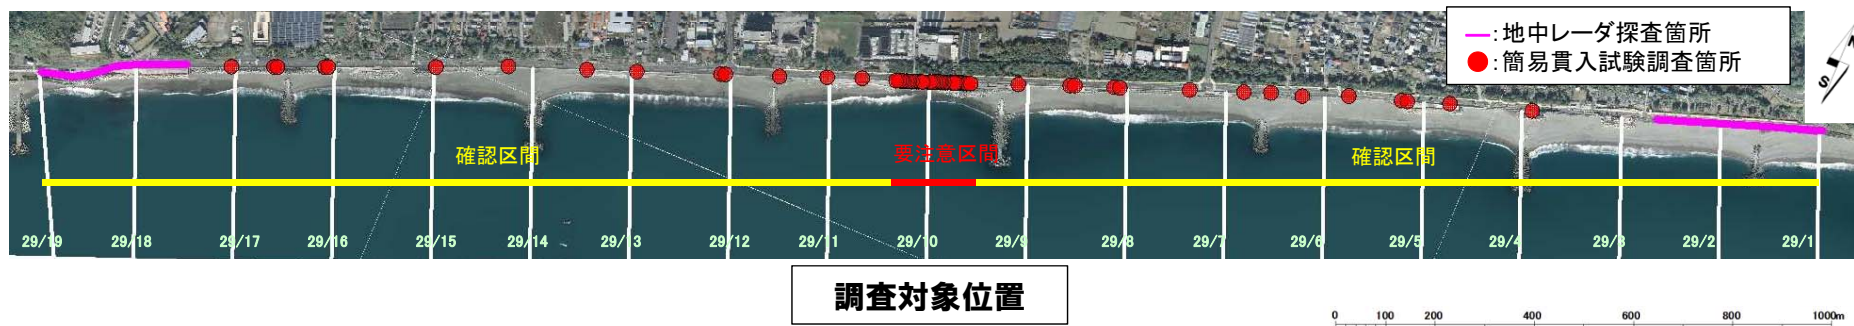
■長浜工区における簡易貫入試験調査、物理探査(地中レーダ探査)を実施状況と結果。

要注意区間、確認区間(計51か所)において、簡易貫入試験を実施。
全箇所で「Nd値>0回」であった。

確認区間において、地中レーダ探査を実施した区間においては、地表から深さ2mまで、空洞は確認されなかった。

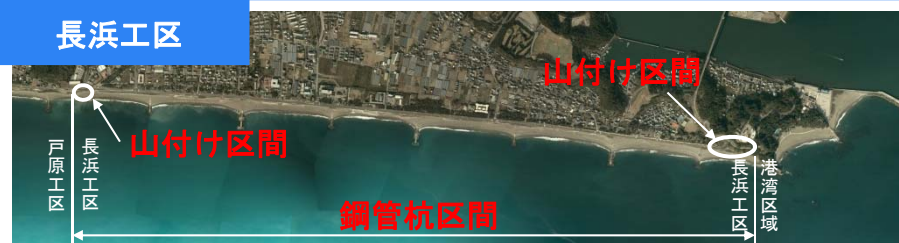
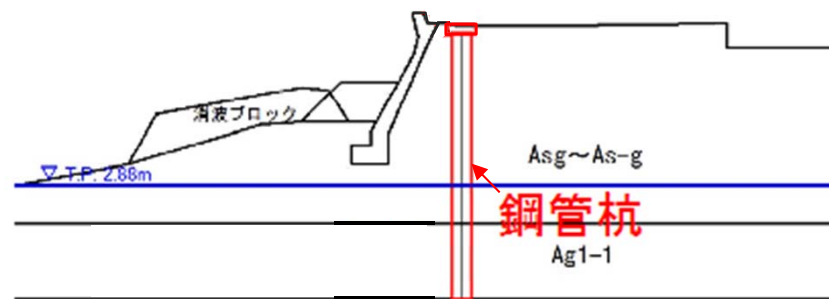
鋼管杭横断面図

- 戸原工区：鋼管杭施工区間は、鋼管杭と護岸が一体構造である。5号突堤周辺の砂浜の変動が大きい（※シーソー現象）。その他の区間は砂浜の変動が少ない。
 押えブロック施工区間は、護岸が三面張で一体構造である。砂浜の変動が少ない。
- 長浜工区：鋼管杭施工区間は、鋼管杭と護岸が分離構造である。今回の空洞箇所での砂浜の変動が大きい（侵食傾向）。その他の区間は砂浜の変動が少ない。
 山付け区間は、護岸のみの構造であり、護岸と歩道舗装は分離構造である。砂浜の変動が少ない。
