平成 29 年 9 月 26 日
松山河川国道事務所

重信川・石手川出水状況（第 2 報）

～ 重信川で 17 箇所の被災を確認 ～

台風18号による重信川の河川管理施設の被災状況

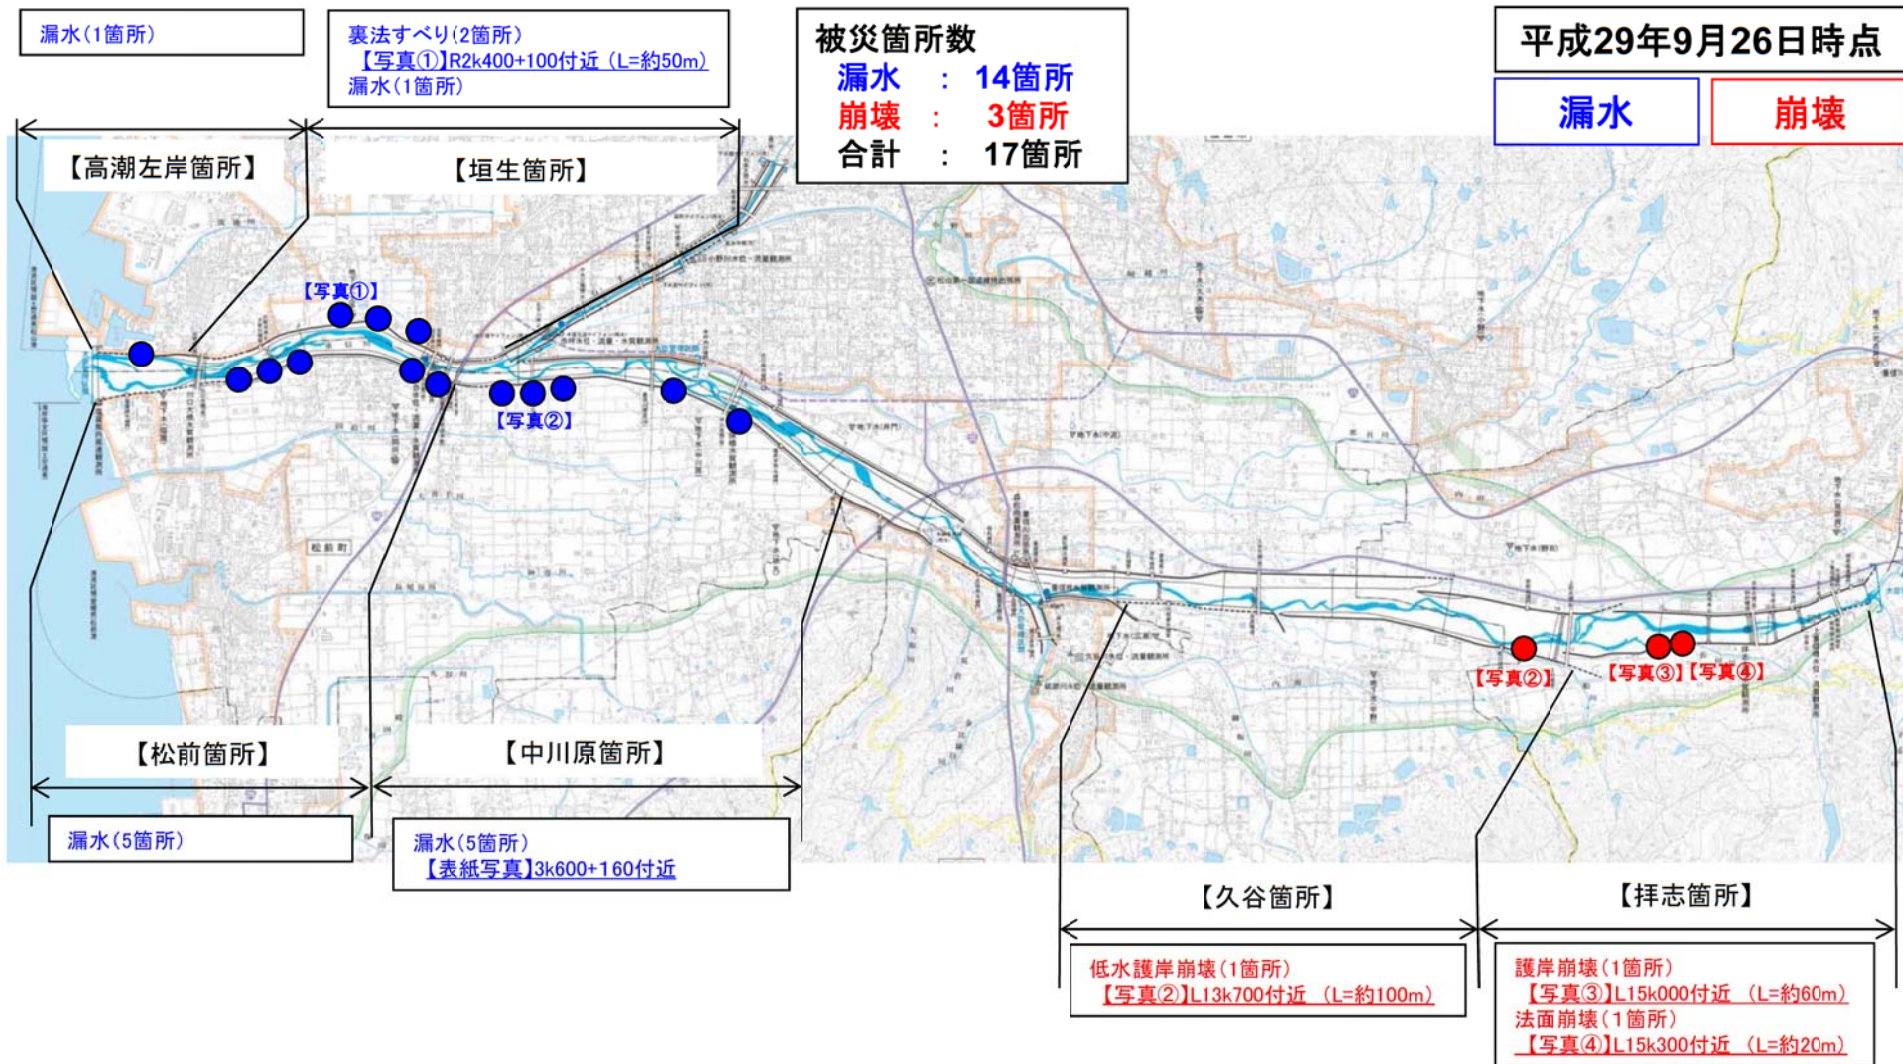
◇重信川では、四国沖より来襲した台風18号の降雨により、河川水位が上がったため、河川管理施設の被災が17箇所確認されました。

◇現在、被災箇所において、応急対策(雨水防止のシート張りや立入り禁止柵含む)に着手しています。また、本復旧に向けて、被災箇所における発生要因の把握を行い、堤防強化等の対策を実施していく予定です。
