重信川堤防調査委員会
報 告 書

平成 31 年 3 月

重信川堤防調査委員会

本委員会は、重信川水系重信川において、平成29年9月台風18号により発生した堤防裏法すべり、噴砂・陥没、堤防の漏水に関する被災要因を把握し、要因に応じた漏水対策工法を検討したうえで、重信川における堤防の安全確保の対応方針を決定することを目的として設置されたものである。

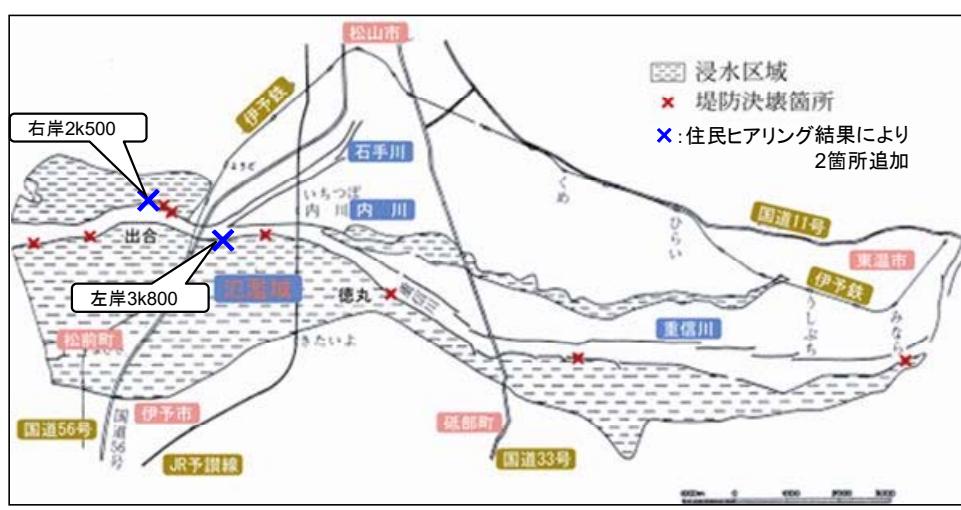
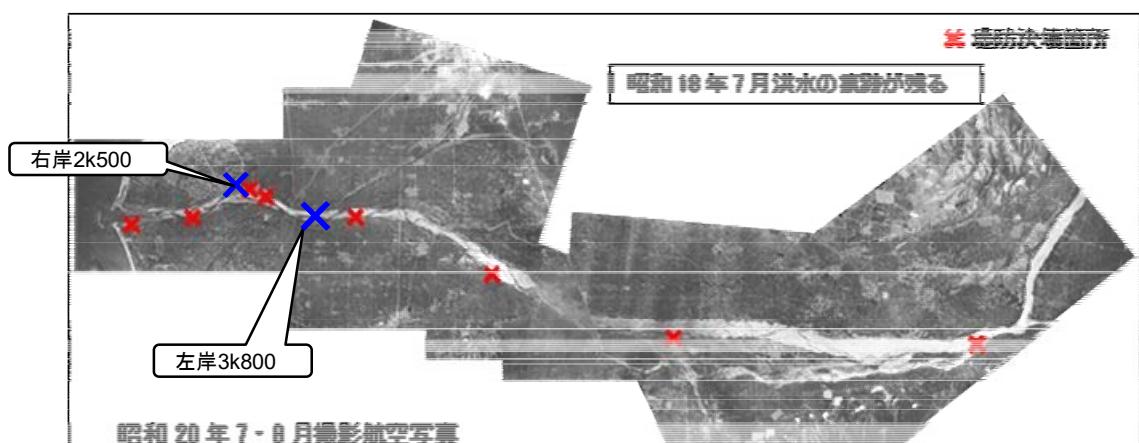
図 3.1.8 重信川における決壊履歴箇所

重信川左岸 3k800 では、今回被災箇所で昭和 18 年と昭和 20 年の 2 回にわたり決壊が発生したとの証言を得た。昭和 20 年の決壊時には、今回の被災箇所から決壊が発生し、徐々に下流側に広がり、約 40m 下流まで広がったとのことであった。

×:住民ヒアリング結果により 2 箇所追加

昭和 18 年 7 月台風に伴う決壊箇所 ※「重信川水系河川整備計画」(平成 20 年 8 月)に追記

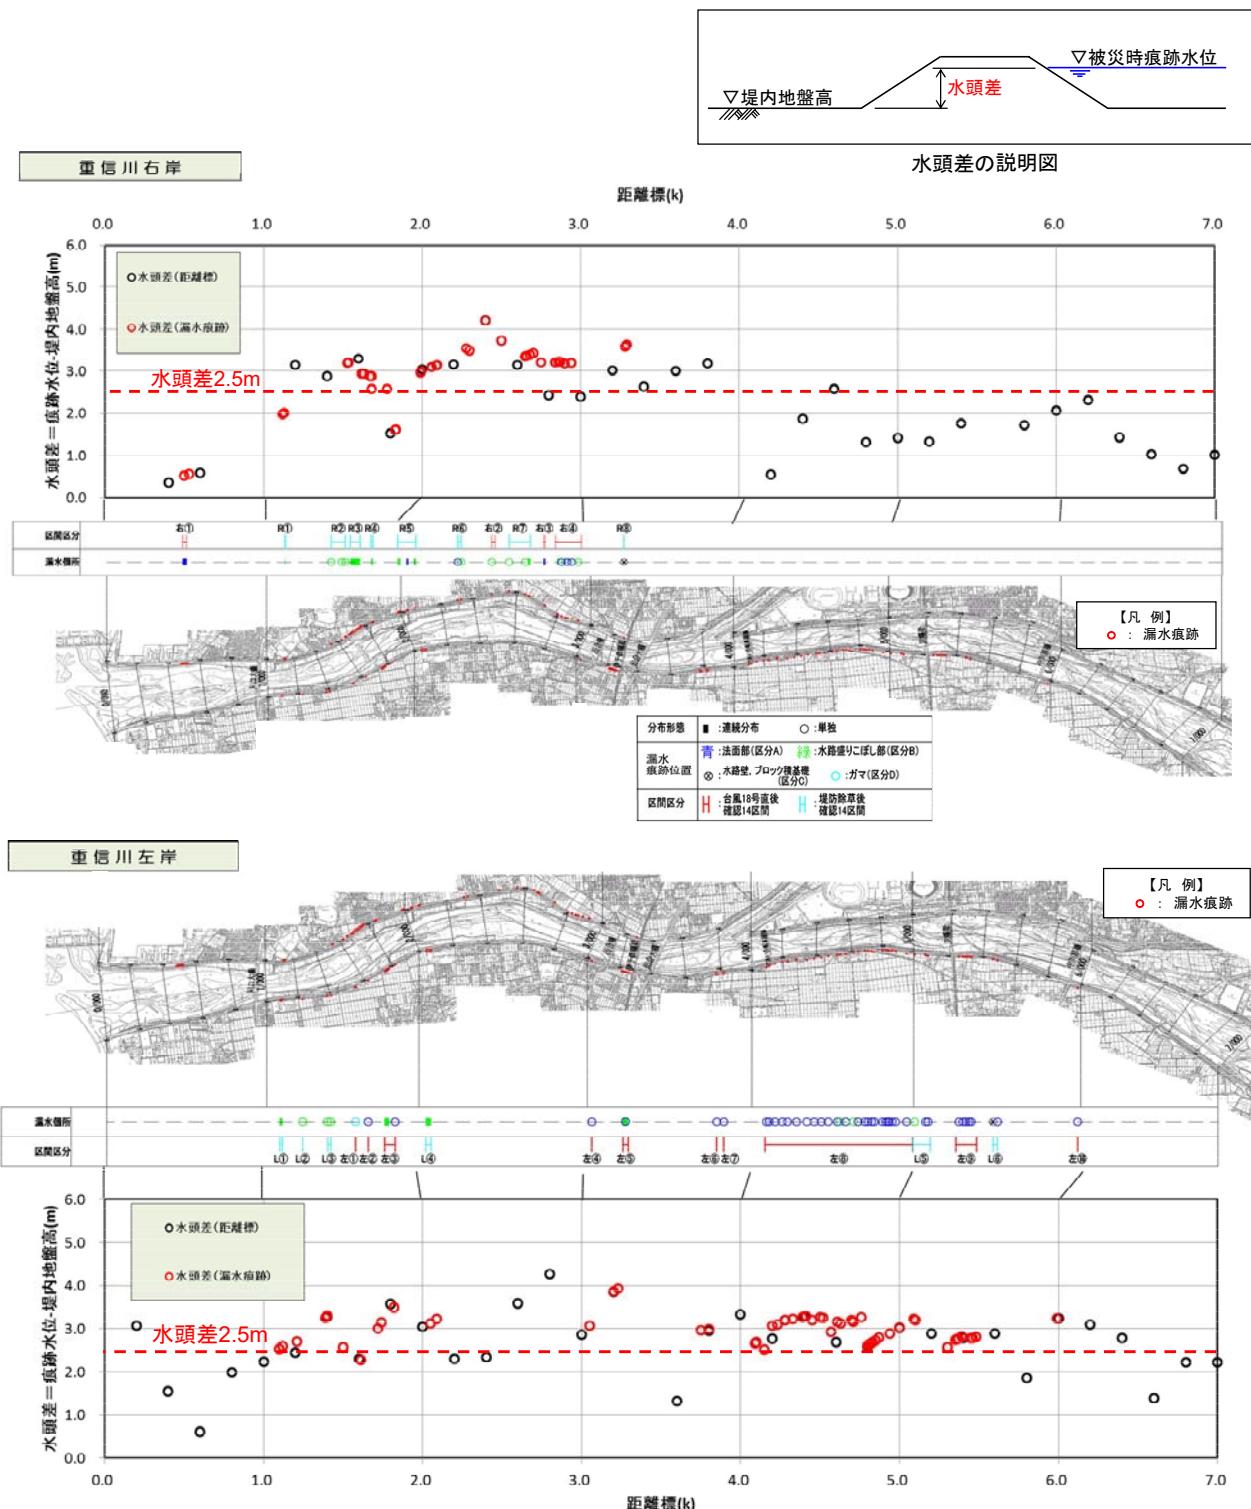
図 3.2.3 漏水区間と水頭差

痕跡水位と堤内地盤高との差である水頭差の縦断分布状況を図 3.2.3 に整理した。

水頭差が 2.5m 以上となる箇所において、漏水痕跡が多く確認されている。

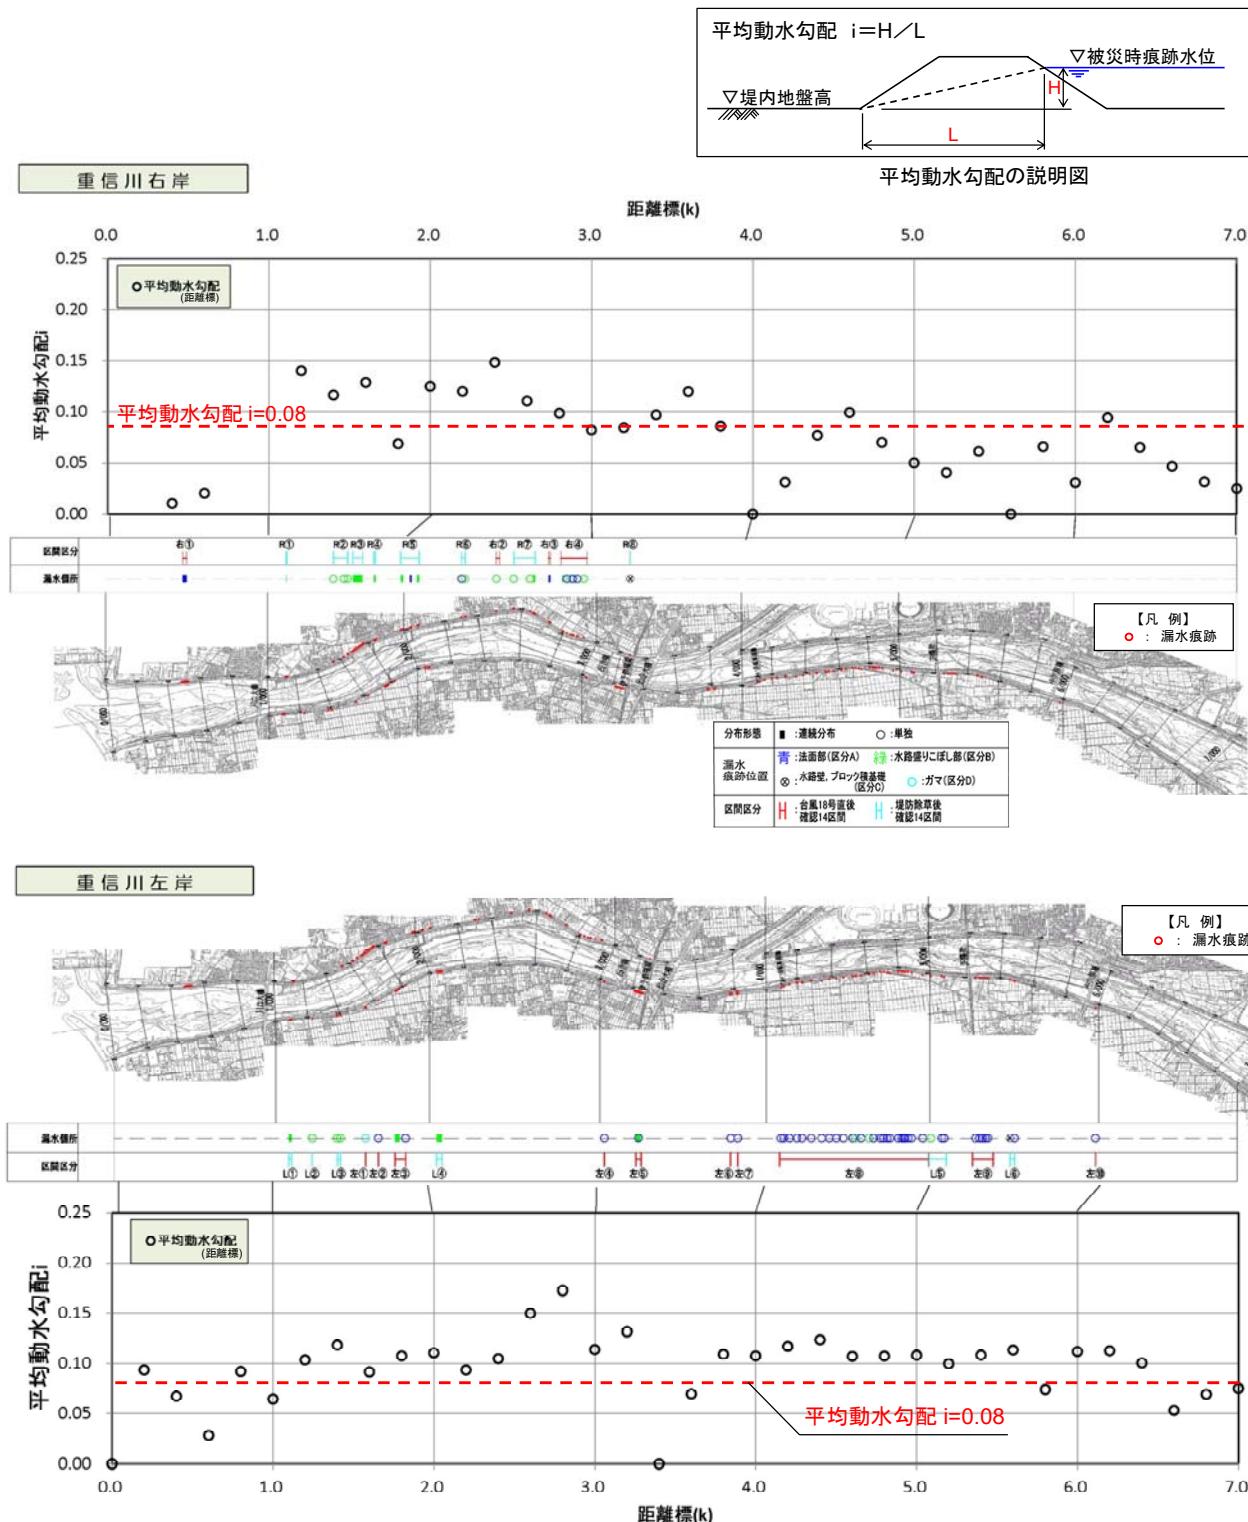
図 3.2.4 漏水区間と平均動水勾配

水頭差と浸透路水平延長との比である平均動水勾配の縦断分布状況を図 3.2.4 に整理した。

平均動水勾配が 0.08 以上となる箇所において、漏水痕跡が多く確認されている。

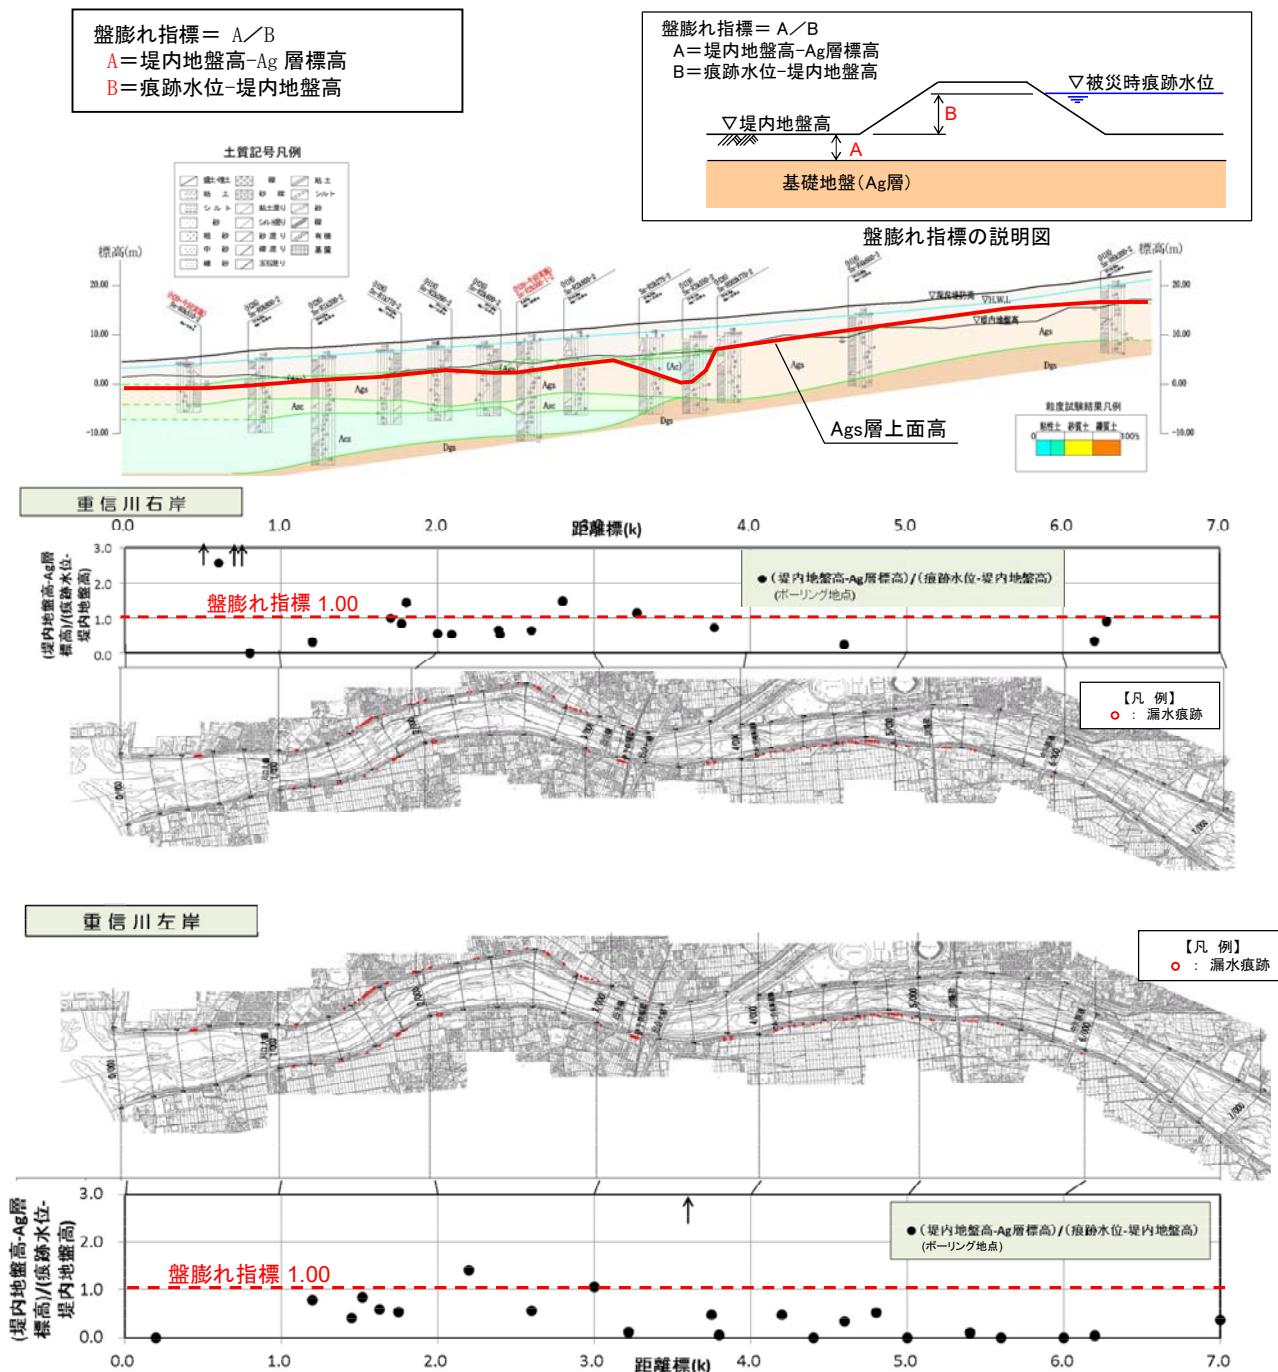
図 3.2.5 漏水区間と盤膨れ指標

堤防法尻部における透水性の高い基礎地盤 (Ag 層) より上部層の厚さ (堤内地盤高-Ag 層標高) と上部層に作用する水頭 (痕跡水位・堤内地盤高) との比を盤膨れ指標として縦断分布状況を図 3.2.5 に整理した。

盤膨れ指標が小さい箇所 (1.00 以下) で漏水痕跡が多く確認されている。

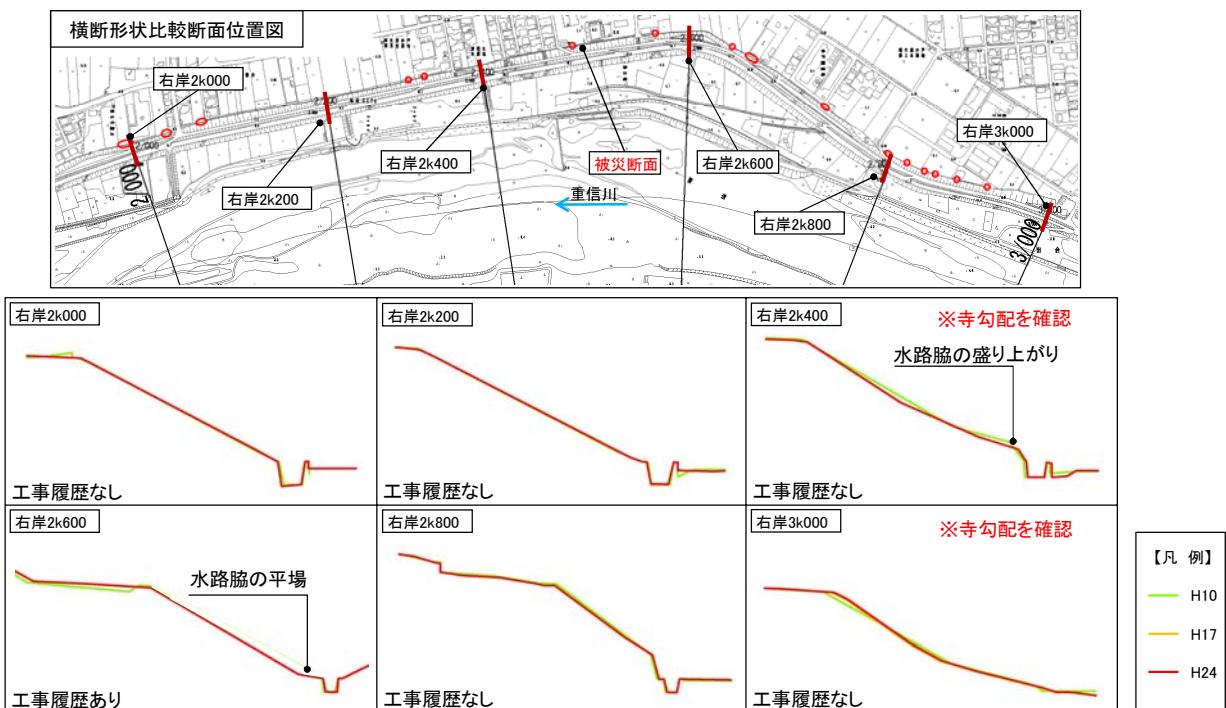
図 3.2.6 右岸 2k500 周辺の堤防の寺勾配の整理結果

委員会において、以下の指摘があったことから、図 3.2.6 に示す右岸 2k500 の被災箇所周辺の既往の定期横断と出水後に実施した横断測量の結果を重ね合わせ、経年変化を確認した。

H10 年以降の定期測量横断を重ね合わせた結果、H10 以前より寺勾配の様相を呈していることが確認することができ、今回の出水前後で顕著な進行は確認できなかった。

なお、右岸 2k400 の堤防法尻部における水路脇の盛り上がりは、当該区間のみ小段幅が広く、周辺と同じ法勾配としたことが原因と想定した。また右岸 2k600 の堤防法尻部における水路脇の平場は、H10 に堤防補修工事を行った際に形成されたものと想定した。

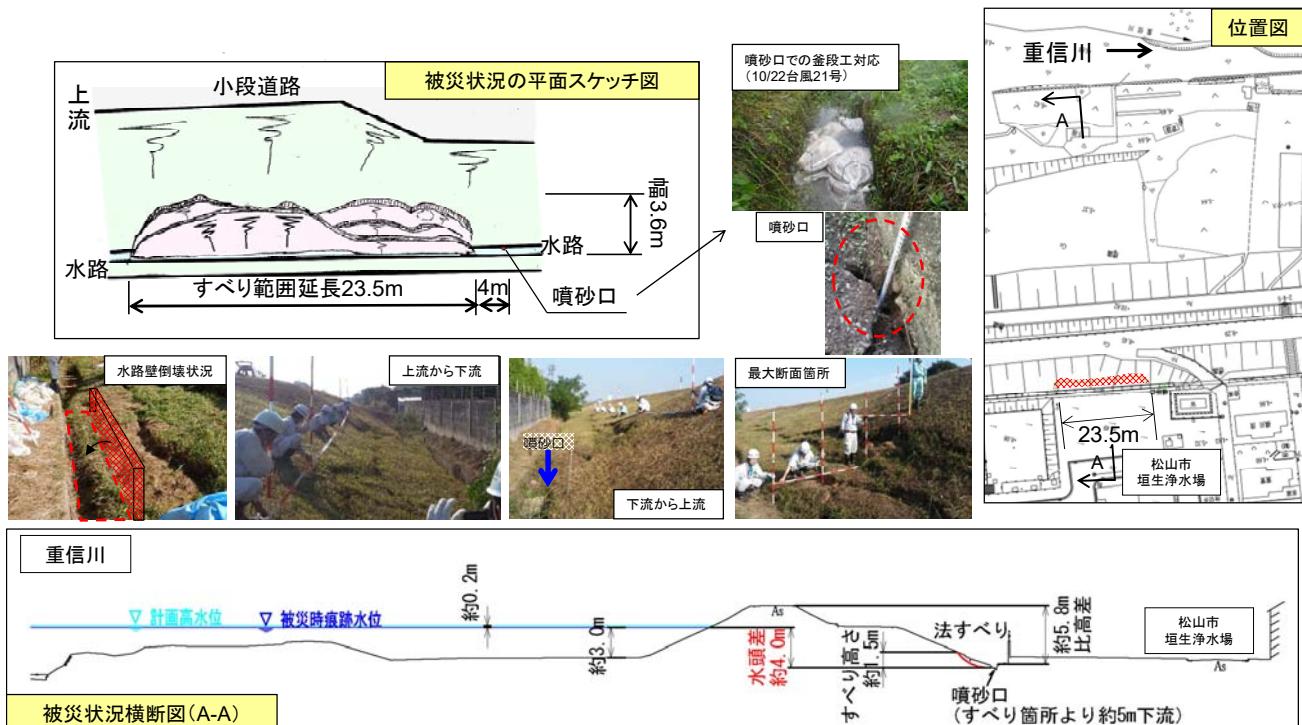
図 4.1.1 重信川右岸 2k400 被災状況

重信川右岸 2k500 では、図 4.1.1 に示すように、堤内側の小段より下部の法面における法尻部で、延長 23.5m 程度、高さ 1.5m、横断幅 3.6m 程度の法すべりが発生した。

被災時痕跡水位より水頭差は約 4.0m、高水敷の冠水深は約 3.0m であった。

また、すべり箇所の下流約 4m 程度の箇所で、法尻に設置されている水路の底版より噴砂口が確認された。

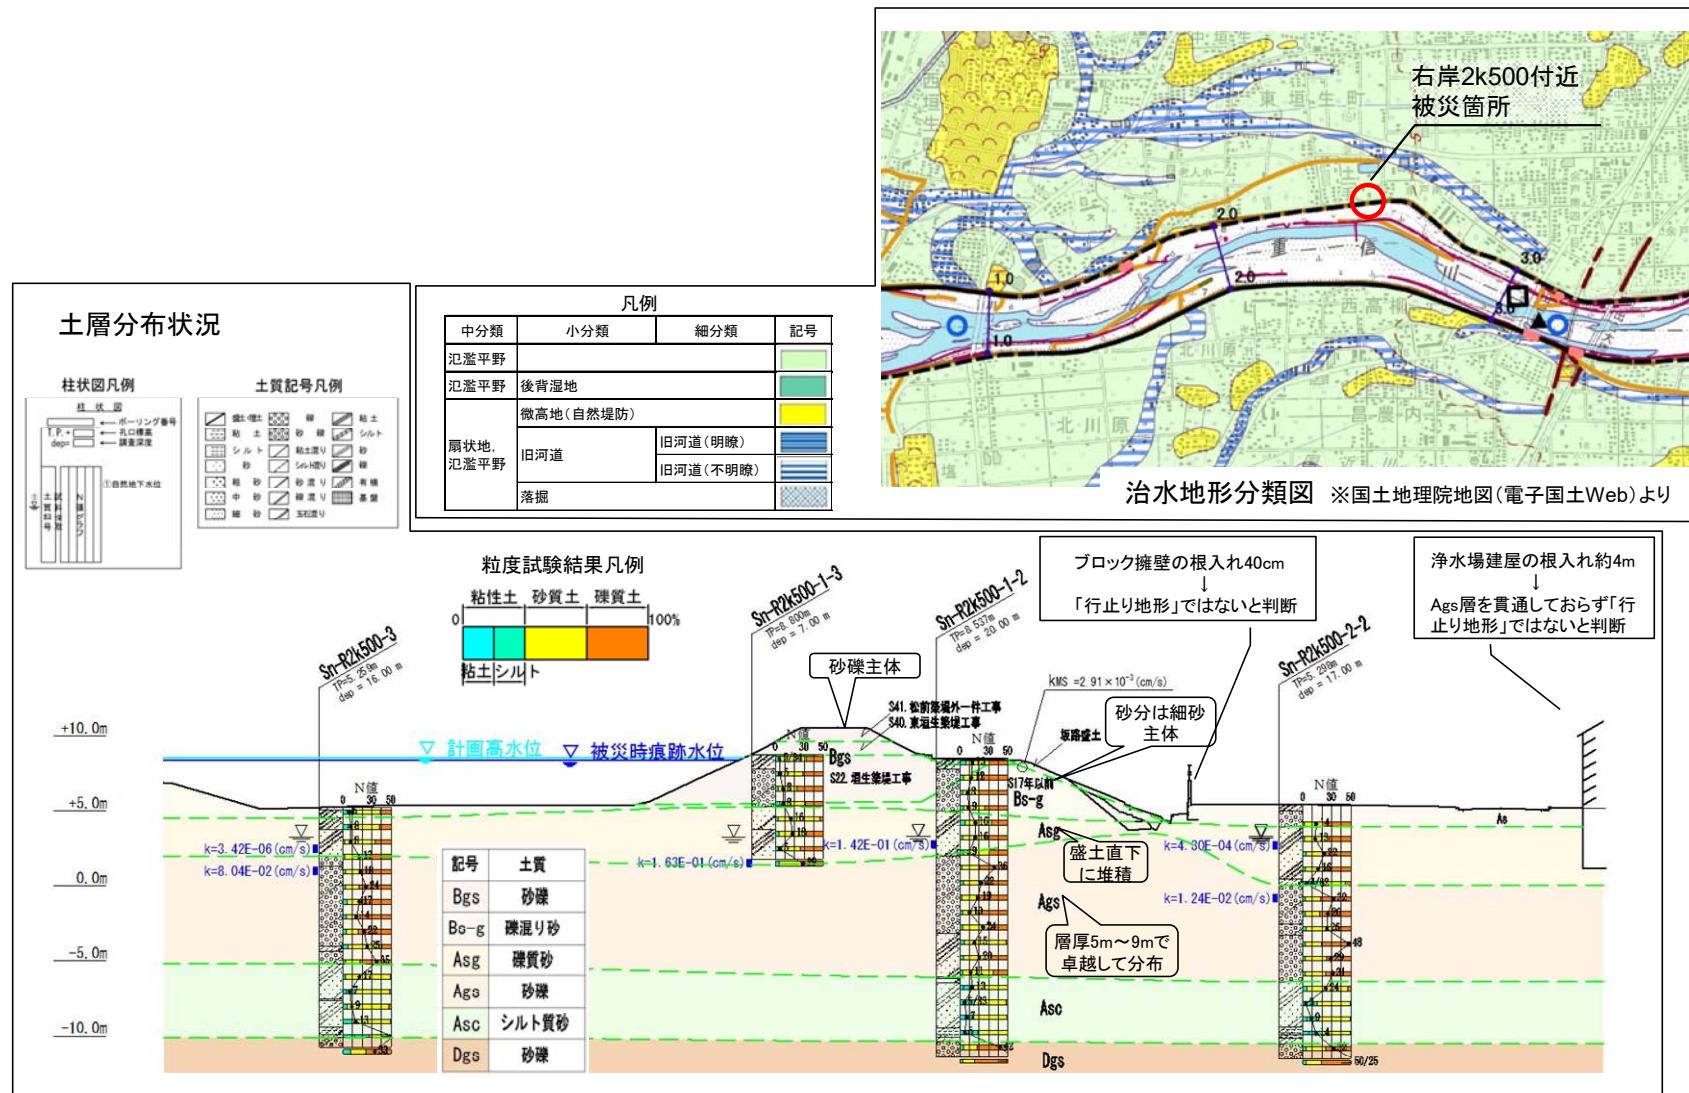
図 4.1.2 土層分布状況・治水地形分類表

被災箇所は、図 4.1.2 の治水地形分類図に示すように、氾濫平野に区分される箇所であった。地元住民に対するヒアリング調査と既往資料から昭和 18 年に決壊履歴があると考えられた（「3.1.3 決壊履歴」参照）。

図 4.1.2 の土質想定断面図に示す堤防盛土は、昭和 17 年以前のものは $\phi 5\text{cm}$ 程度の礫を混入する細砂が主体であり、昭和 22 年以降のものは砂礫が主体であった。

盛土直下の沖積層 Asg は、 $\phi 3\sim 5\text{cm}$ 程度の礫を含む粗砂主体の土層で、厚さ 2m～4m 程度堆積していると想定した。その下位には、重信川流域で卓越して分布する透水性の高い沖積砂礫層 Ags が厚さ 5m～9m 程度堆積していると想定した。

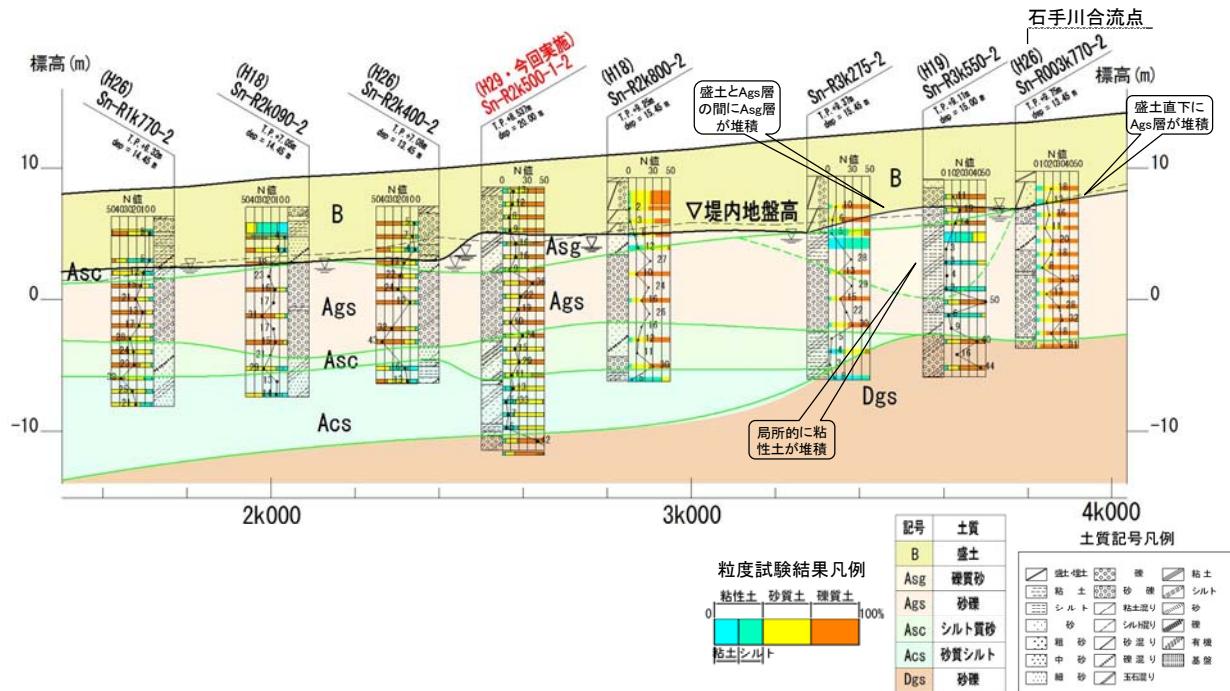
図 4.1.3 縦断的土質分布状況

右岸 3k275~3k550 では Ags 層の下位に層厚最大 5m 程度の粘性土層が堆積しているが、他では確認されていないことから局所的なものと考えられた。

盛土は砂礫主体であるが、砂分が主体の箇所もみられ、ばらつきが大きいものであった。

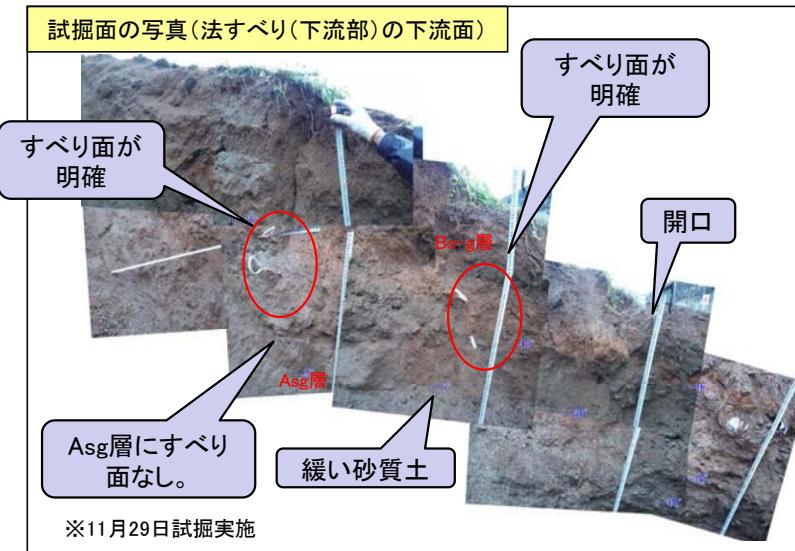
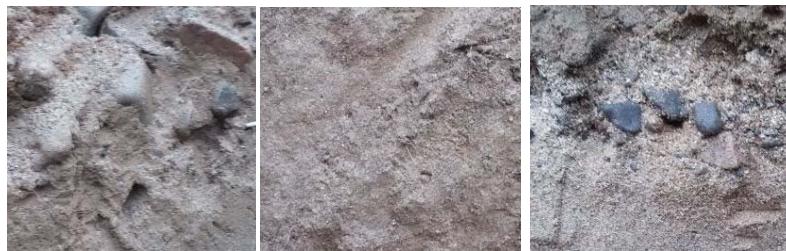
図 4.1.4 試掘調査結果 (重信川右岸 2k500)

重信川右岸 2k500 では、図 4.1.4 に示すように法すべりの上下流端と噴砂箇所の計 3 箇所で試掘を実施した。

有機質分を多く含む表土は概ね 30cm 程度であり、その下位には近傍の坂路施工時の真砂土が堆積していた。厚いところで約 1m 程度であった。その下位には暗褐色の礫分を含む細砂が主体となる盛土 Bs-g が堆積していた。この層は下部に行くに従い礫分が少なくなり、シルト混じり砂状を呈するものであった。

盛土の下位は礫分を多く含む礫質砂である Ags 層であった。砂は粗砂主体であり、細粒分はほとんど含まないものであった。その下位の Ags 層は透水性の非常に高い砂礫層であった。

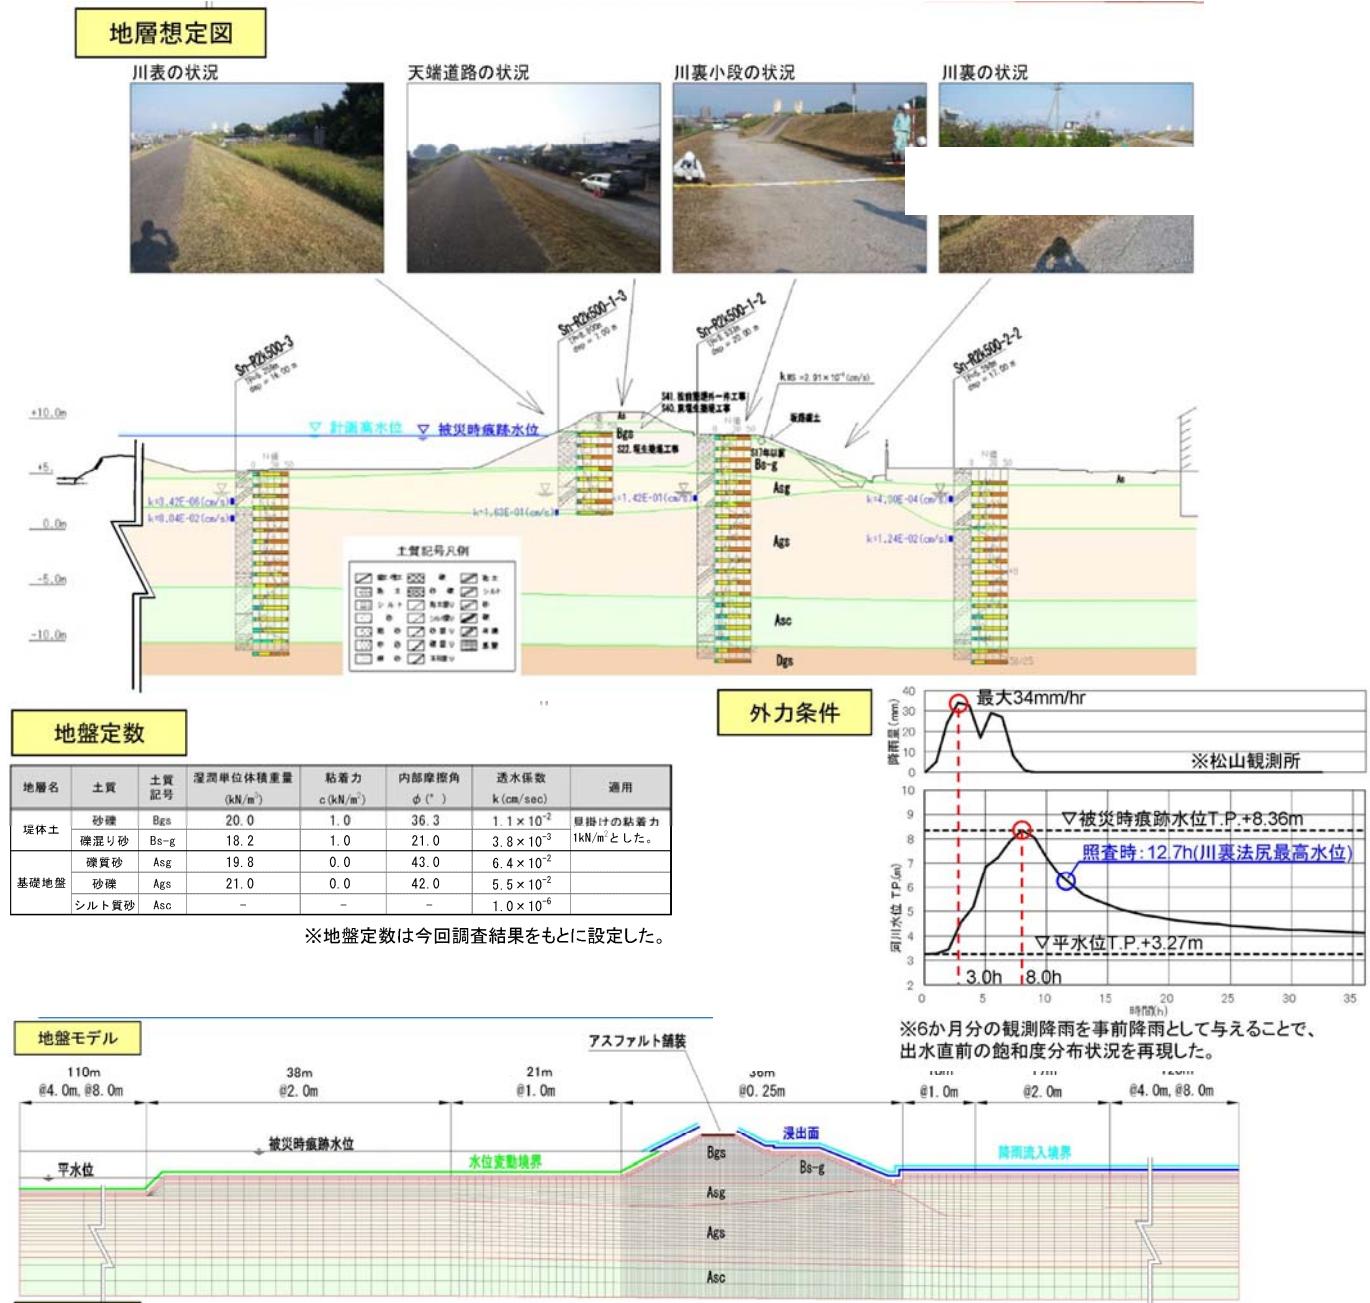
図 4.2.1 地盤モデル図（重信川右岸 2k500）

被災箇所の横断測量結果、ボーリング調査結果、試掘調査結果をもとに図 4.2.1 に示すような地盤モデルを設定し、土質調査結果をもとに地盤定数を設定した。実施に先立ち、委員会において以下の指摘を受けたことから、結果の整理において漏水経路を明確にした。

川裏堤脚水路周辺に基礎地盤 (Asg 層) からの浸出水が集中しているため、漏水経路は基礎地盤であることが確認できた (図 4.2.2-図 2 参照)。

被災箇所と同位置において、すべり破壊に対して安定性を確保できていないことが確認できた (図 4.2.2-図 4 参照)。

以上の結果より、本委員会で推定した被災要因である法尻部の透水性の低い盛土層 (Bs-g 層) への水圧の作用に伴いせん断抵抗力が低下し、すべり破壊が生じたと推定される。

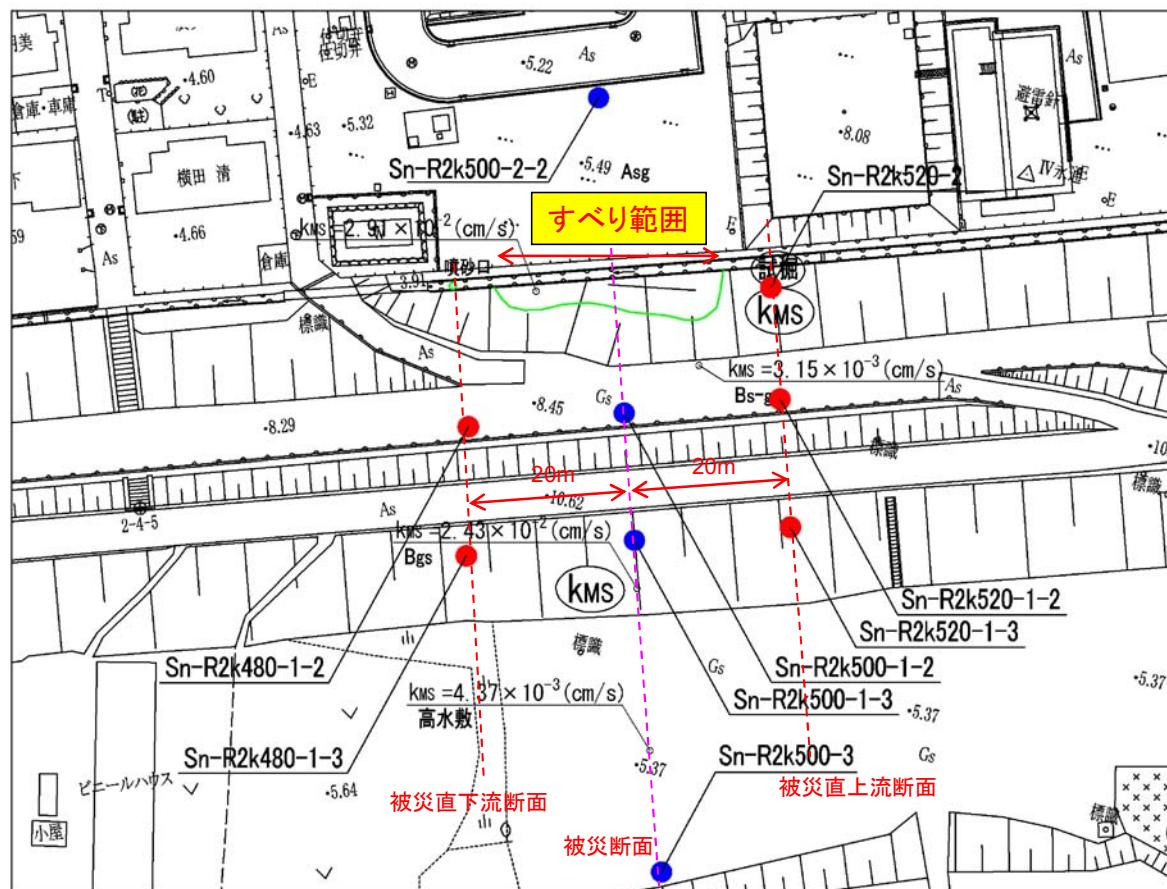
図4.2.4 被災箇所に隣接する無被災箇所におけるボーリング調査位置図

すべり範囲両端部より約5m程度の上流と下流で、被災断面との比較により要因を特定することを目的としたボーリング調査を、図4.2.4に示すように実施した。

被災断面では、その上下流と比べて、透水性の高いAsg層が浅い位置に分布していることが判明した。このことよりすべり範囲では浸透経路が短かく、パイピングが周囲より発生しやすい状況にあったと判断した。また、これに伴い水位も上昇しやすかったため、周辺よりすべりが発生しやすい状況にもあり、これらの要因で被災したものと想定した。結果を図4.2.5に示す。

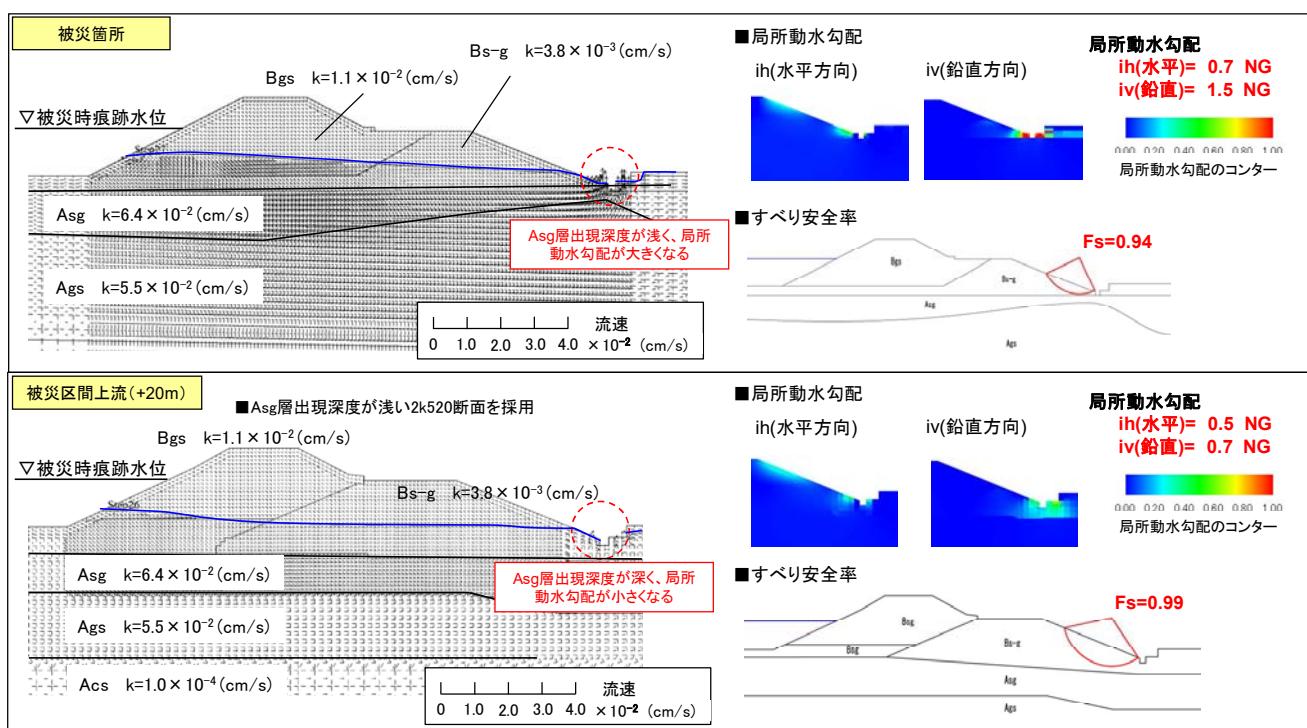
図 4.2.6 被災箇所に隣接する無被災箇所における被災時水位を用いた浸透流解析結果

無被災箇所で実施した透水試験の結果、基礎地盤の透水係数は、被災区間周辺で概ね同等であった。よって、地層構成による違いに着目するため、基礎地盤の透水係数は被災区間と同値とした。

再現計算の結果、図 4.2.6 に示すように被災箇所は無被災箇所に比べて、局所動水勾配が大きくなることに加え、すべり安全率が小さくなる結果が確認できた。

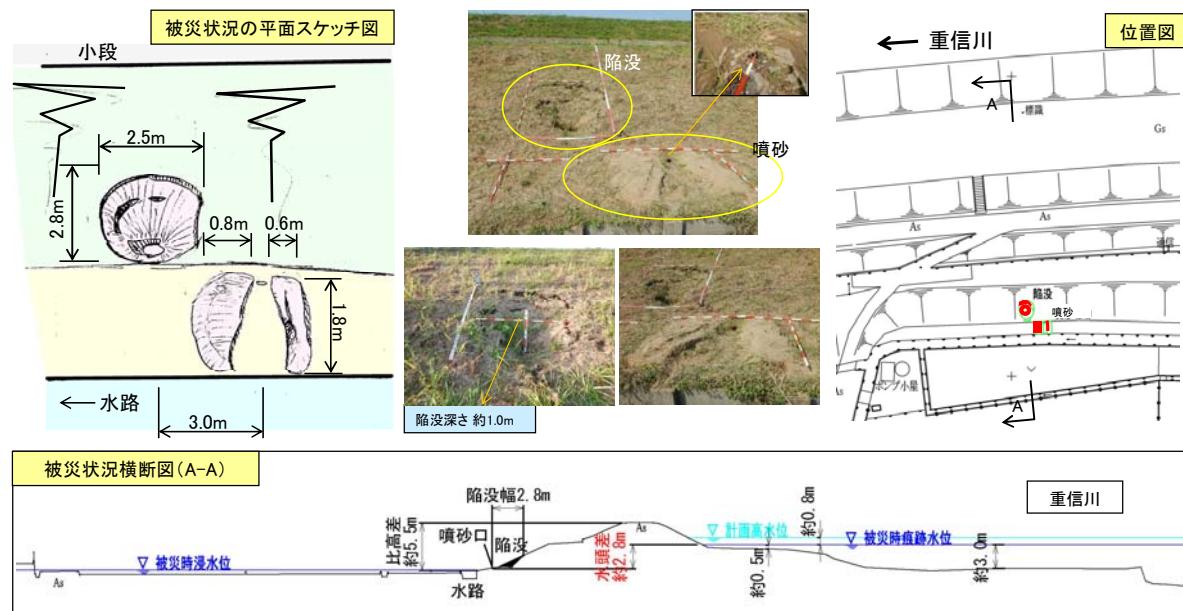
図 5.1.1 被災状況スケッチ図・位置図

陥没の底部より約 3m 上流の法尻には $\phi 20\text{cm}$ 程度の噴砂口が生じ、その両側に高さ 30cm 程度の噴砂が堆積した。噴砂は均質な細砂 ($UC=2$ 程度、 $D_{50}=0.15\sim0.20\text{ mm}$) で、全体で約 0.2m^3 堆積していた。

被災時痕跡水位より水頭差は約 2.8m、高水敷の冠水深は約 0.5m であった。

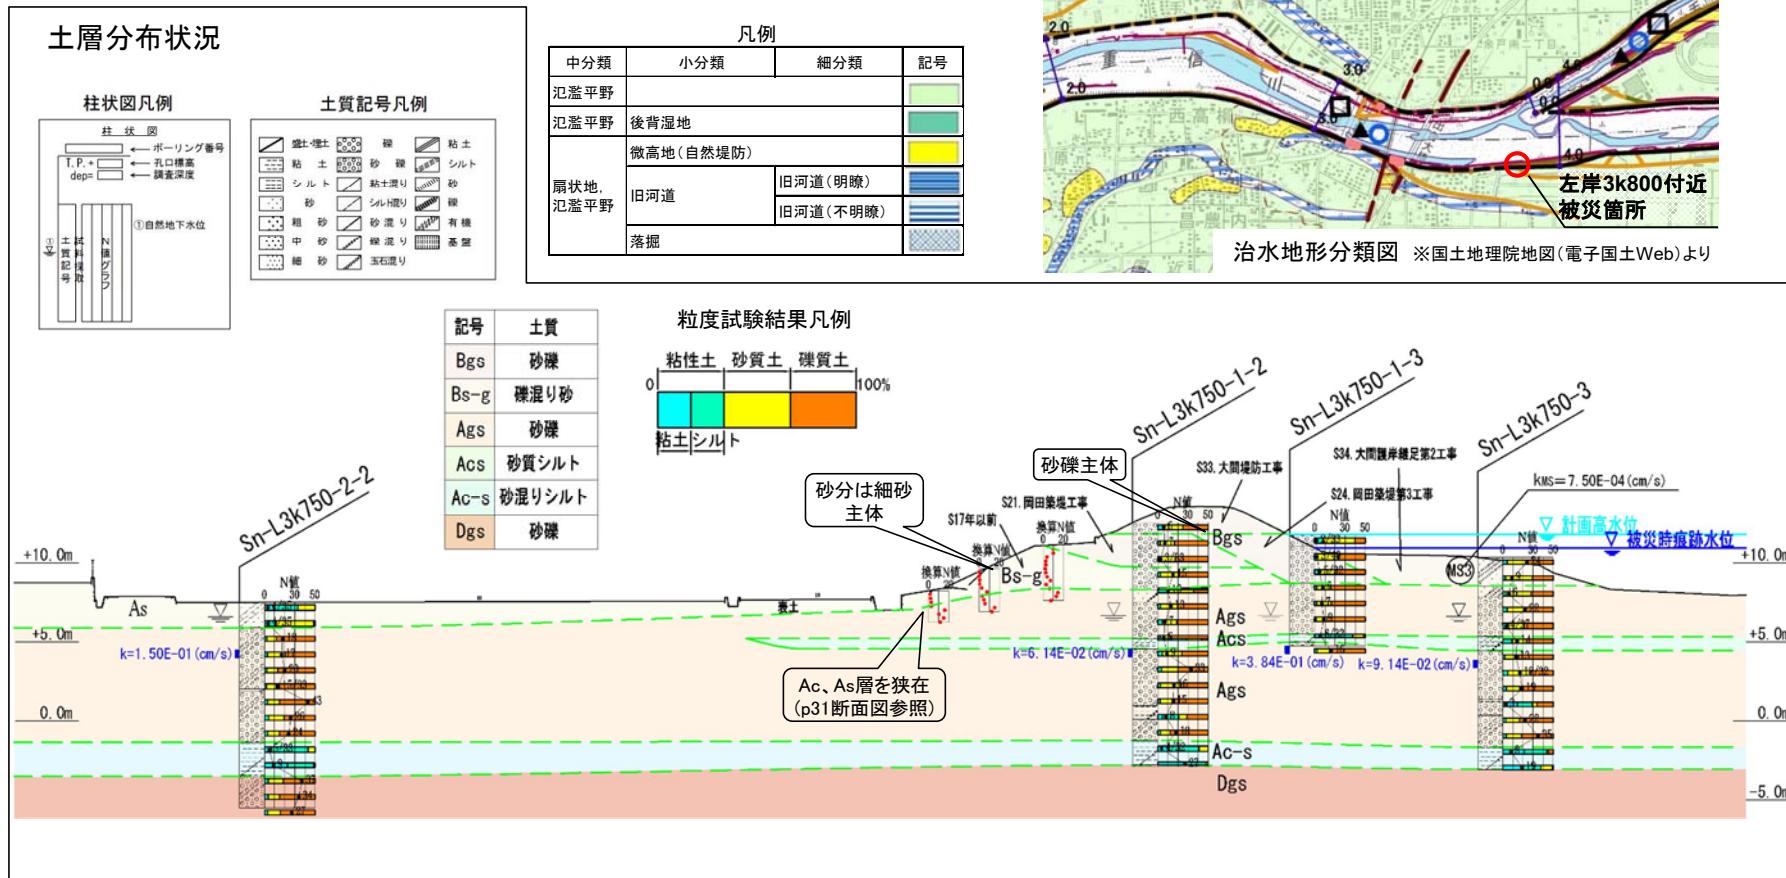
図 5.1.2 地形・地質の状況

被災箇所は、図 5.1.2 の治水地形分類図に示すように、氾濫平野に区分される箇所であった。地元住民に対するヒアリング調査より昭和 18 年の洪水において決壊履歴があると考えられた（「3.1.3 決壊履歴」参照）。

図 5.1.2 の土質想定断面図に示す堤防盛土は、昭和 17 年以前のものは $\phi 5\text{cm}$ 程度の礫を含んだ細砂が主体であり、昭和 17 年以降は礫質土主体であった。含まれる礫は $\phi 5\text{cm}$ 程度が多く、砂分は中砂主体であった。基礎地盤は周辺で卓越して分布する沖積砂礫層であるが、盛土層との境界には、厚さ 10~60cm 程度の粘性土分を含んだ砂層の狭在が確認された。

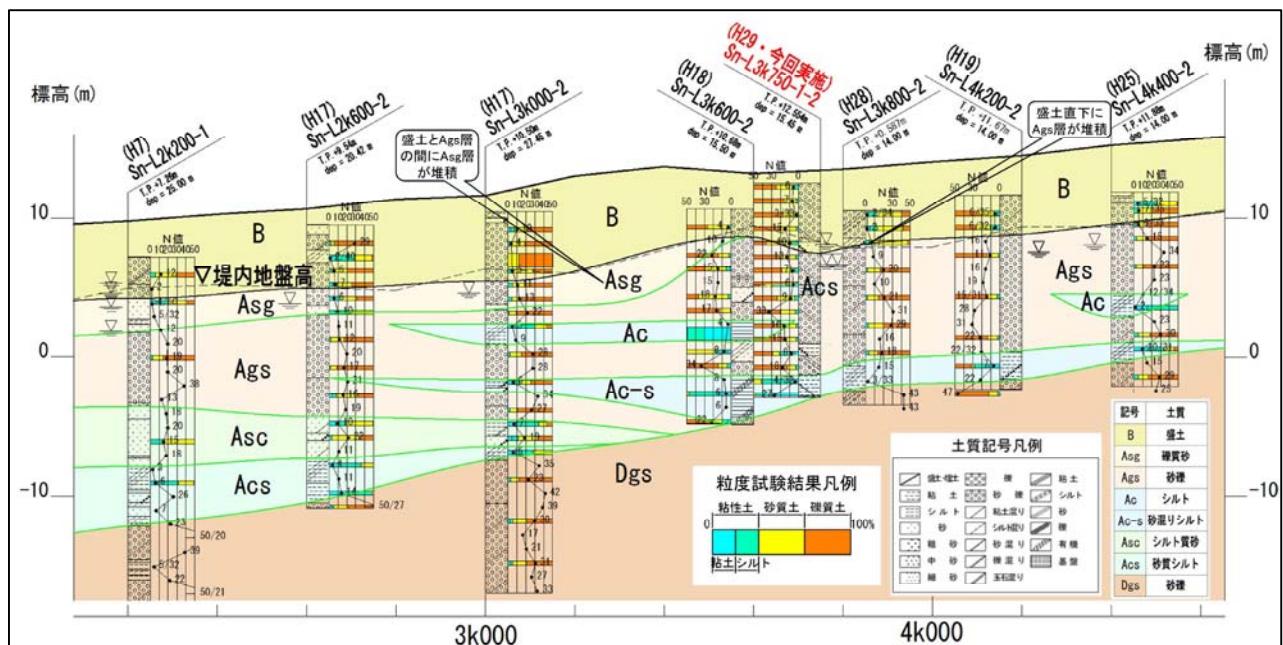
図 5.1.3 縦断的土質分布状況

卓越する Ags 層内には、概ね 3k000 より上流において、層厚 1~2 程度の粘性土層が狭在するが、連続性には欠けているものと考えられた。

盛土は、砂礫主体であるが砂分が主体の箇所もみられ、ばらつきが大きいものであった。

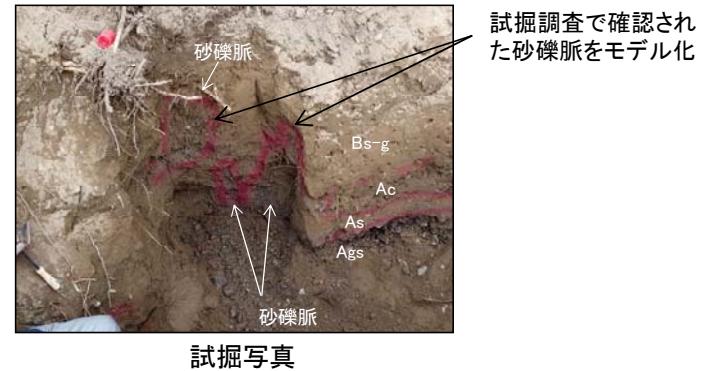
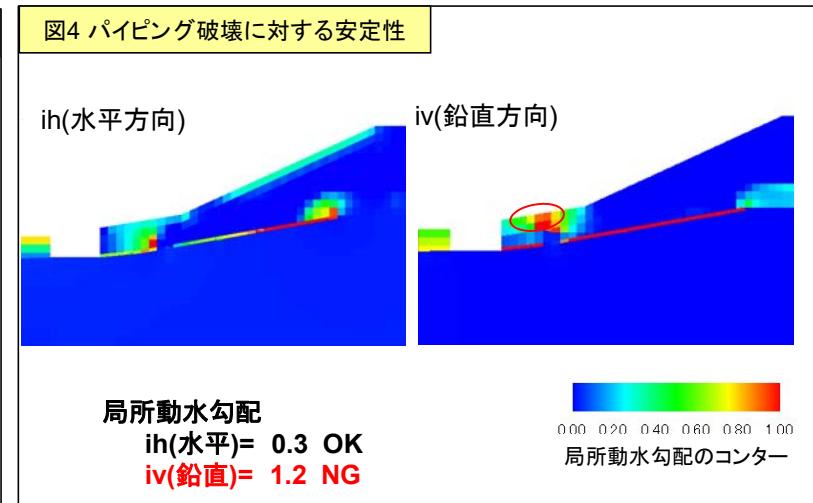
図 5.2.2 解析結果 : Case2(粘性土層(Ac)あり+砂礫脈)

- ・砂礫脈は要素として試掘で確認された範囲をモデル化した。透水係数は下位のAgs層と同等の透水係数とした。
- ・局所動水勾配の分布を確認した結果、パイピングが発生する可能性が高いことを確認できた。(図4参照)

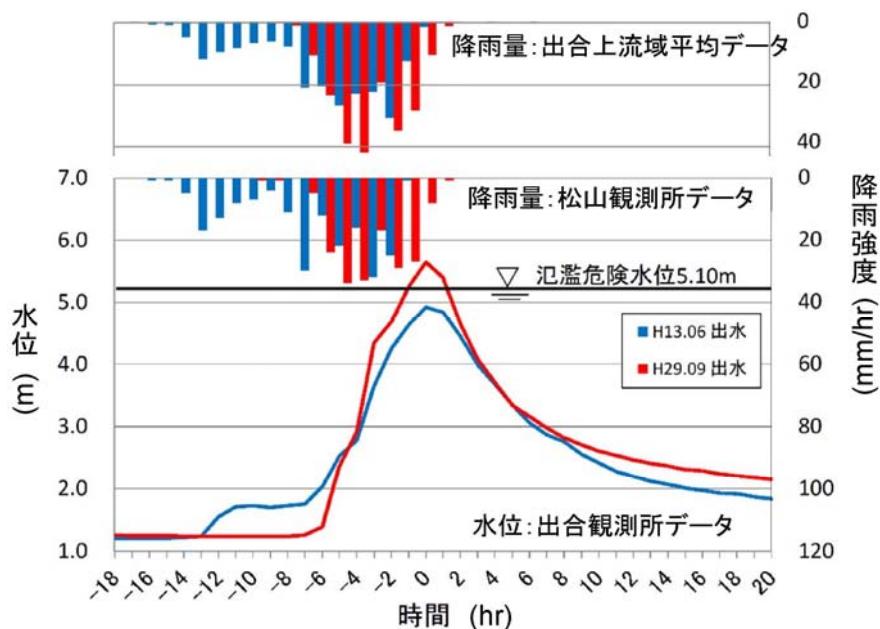
図 5.2.5 今回洪水（平成 29 年）と過去洪水（平成 13 年）における降雨量と水位の比較

比較の結果、図 5.2.5 に示すように、平成 29 年出水と比較し、出合水位観測所でのピーク水位は約 0.7m 低いが、ピーク水位までの降雨時間が長いことがわかった。

解析の結果、表 5.2.2 に示すように、平成 13 年 6 月出水では、パイピング破壊に対する安定性で 1 以下（不安定）という結果になったものの、堤防安定性照査基準である 0.5 を上回っていることから、パイピングが発生する可能性はあったと推察した。

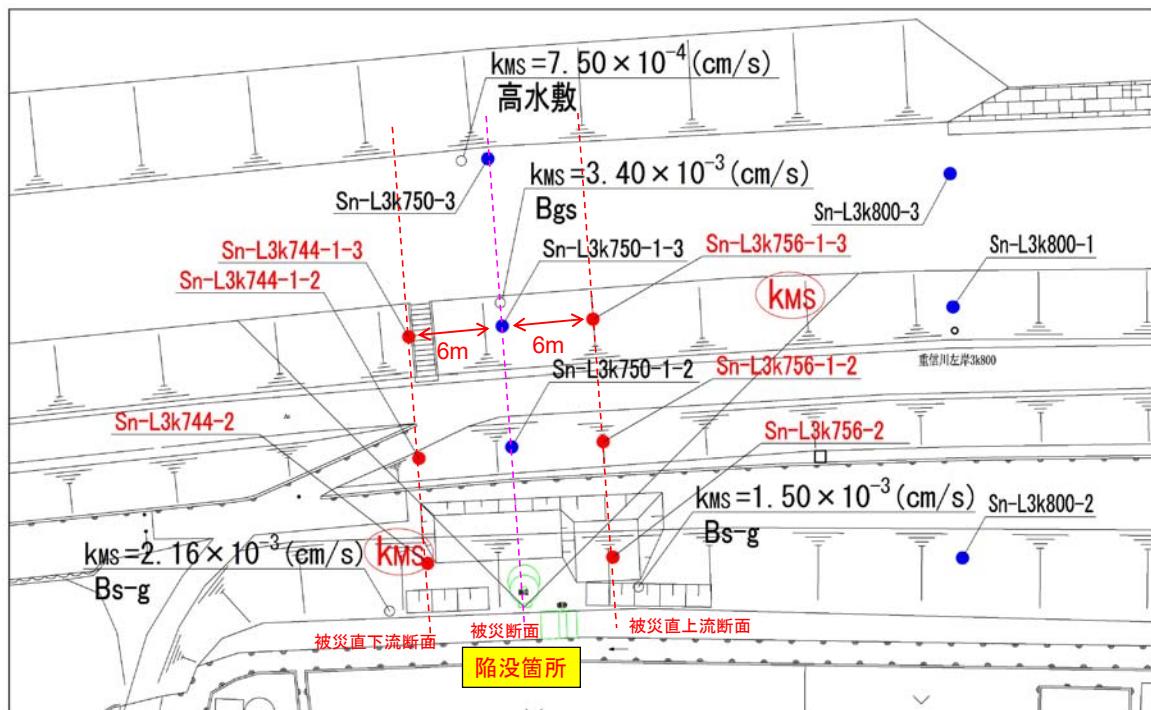
図 5.2.6 被災箇所に隣接した無被災箇所におけるボーリング調査位置図

陥没箇所より約 6m 程度の上流と下流で、被災断面との比較により要因を特定することを目的としたボーリング調査を図 5.2.6 に示すように実施した。
