重信川堤防調査委員会
報 告 書

平成 31 年 3 月

重信川堤防調査委員会

本委員会は、重信川水系重信川において、平成29年9月台風18号により発生した堤防裏法すべり、噴砂・陥没、堤防の漏水に関する被災要因を把握し、要因に応じた漏水対策工法を検討したうえで、重信川における堤防の安全確保の対応方針を決定することを目的として設置されたものである。

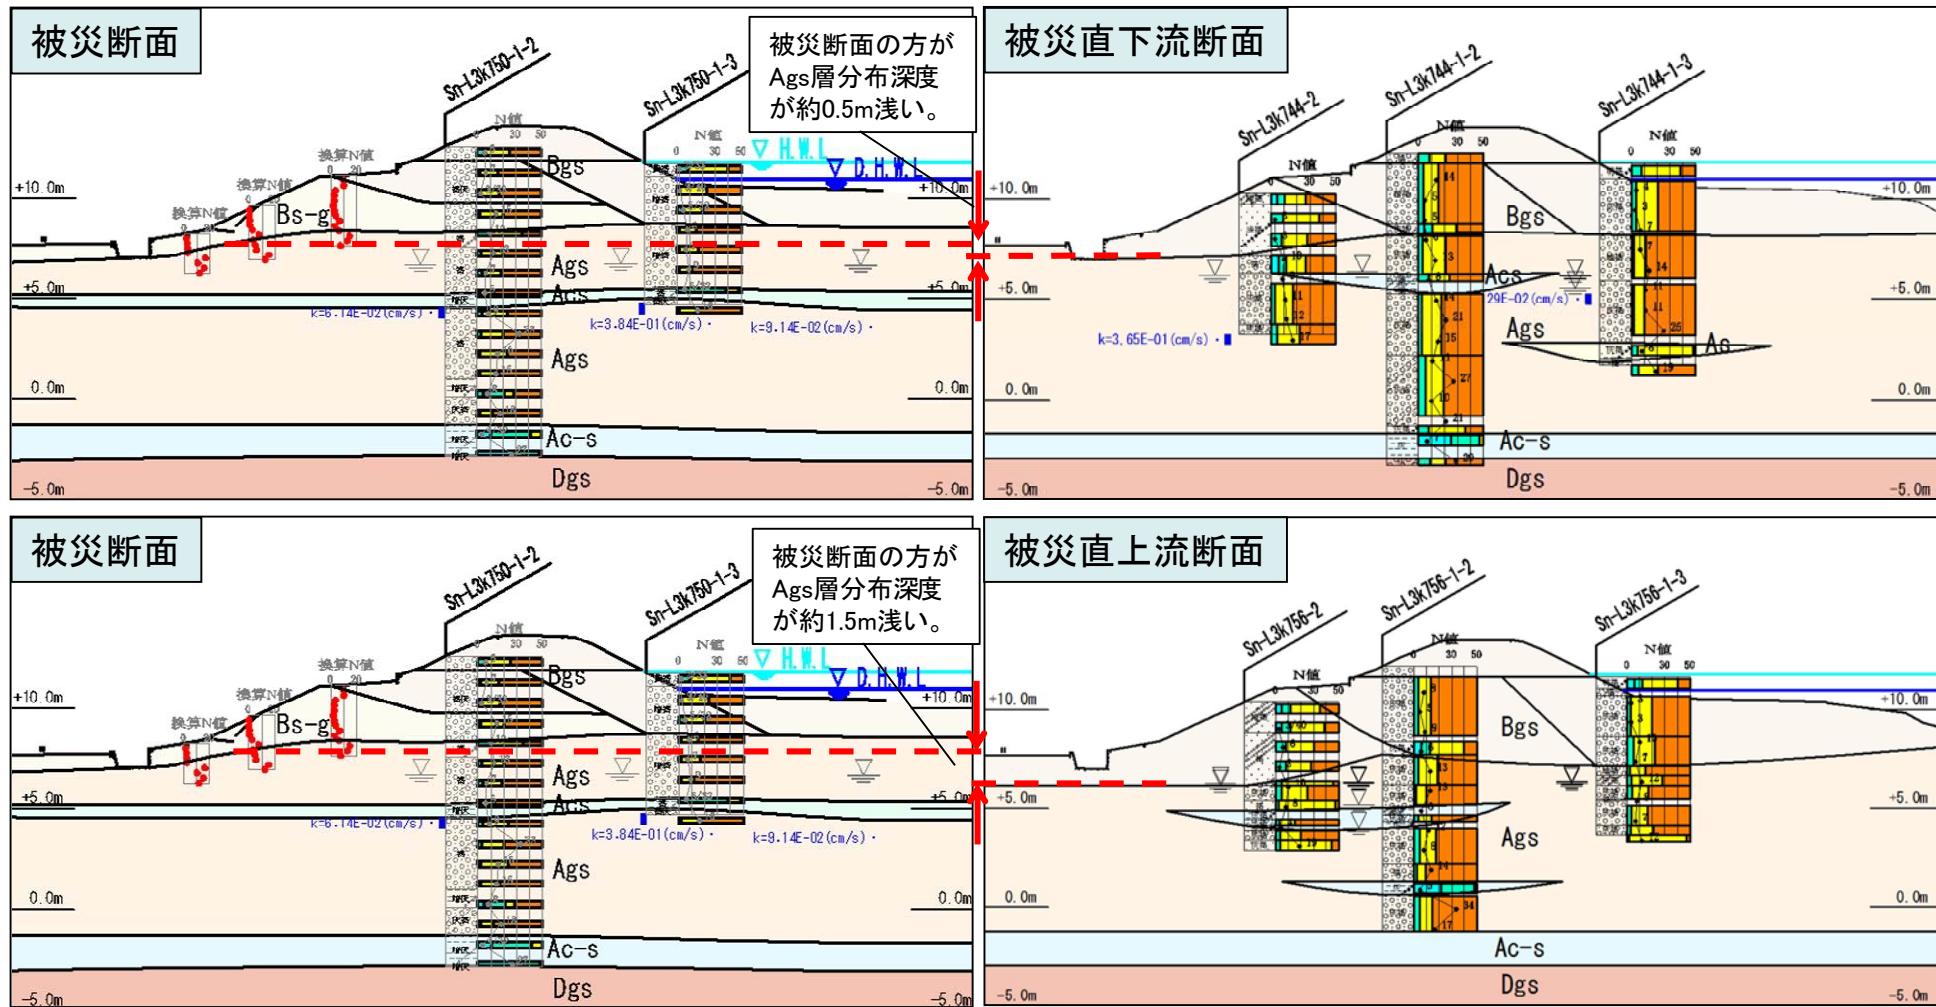
図 5.2.7 被災箇所に隣接した無被災箇所におけるボーリング調査結果図

被災断面では、その上下流と比べて、透水性の高い Ags 層が浅い位置に分布していることが判明した。このことより、被災断面では局所的に浸透経路が短く、パイピングが周囲より発生しやすい状況にあったと判断した。結果を図 5.2.7 に示す。

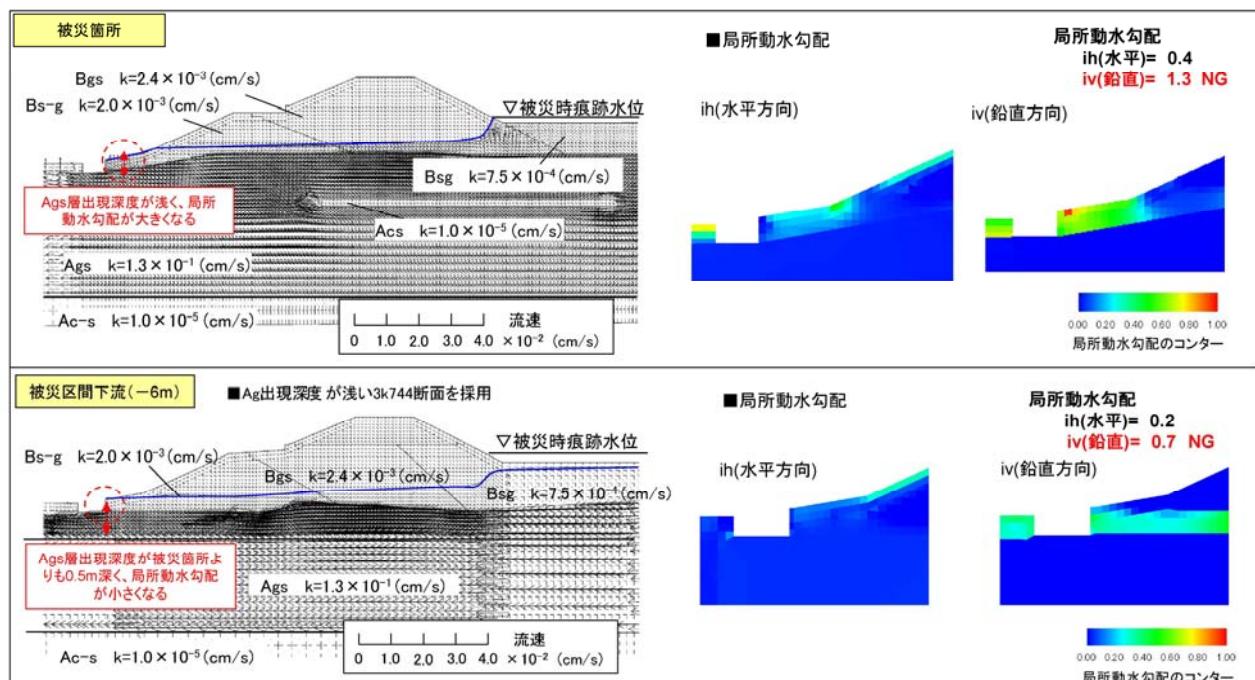
図 5.2.8 被災箇所と無被災箇所における解析結果の比較

再現計算の結果、被災箇所は無被災箇所に比べて、局所動水勾配が大きくなる結果を確認できた。結果の比較を図 5.2.8 に示す。

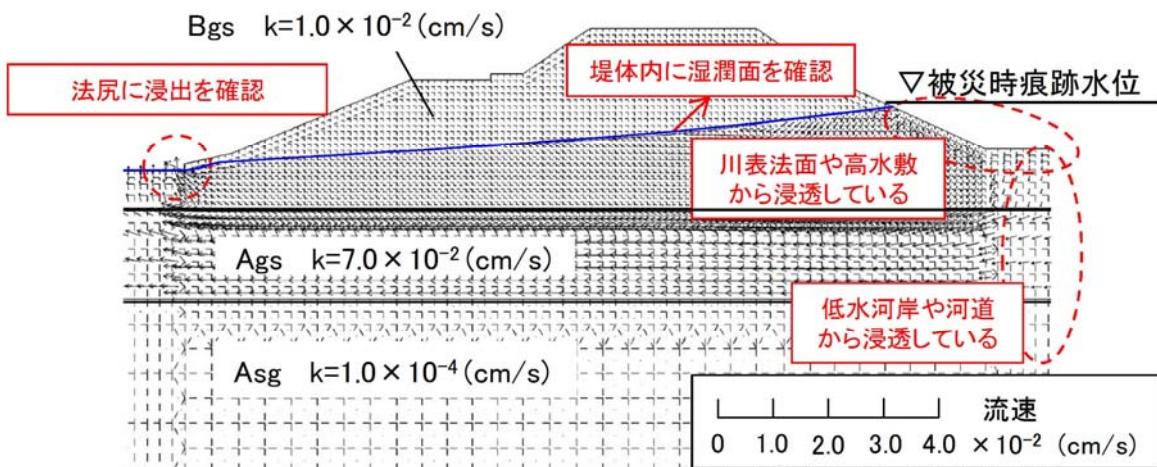
図 6.3.6 解析結果（左③:L1k820 断面を抜粋）

浸透流解析結果より、河川水は「基礎地盤」ならびに「堤体盛土内」から浸透し、法尻に浸出している浸透形態を確認できた。

被災 14 区間について、浸透に対する堤防の安全性照査を行った結果、14 区間全てが、堤防の安定性が不足する結果となった。漏水要因は、堤体が砂礫で構成されることによる「堤体漏水」と基礎地盤の透水性が高いことに起因する「基盤漏水」が複合している「堤体漏水+基盤漏水」が主体とであると考える。

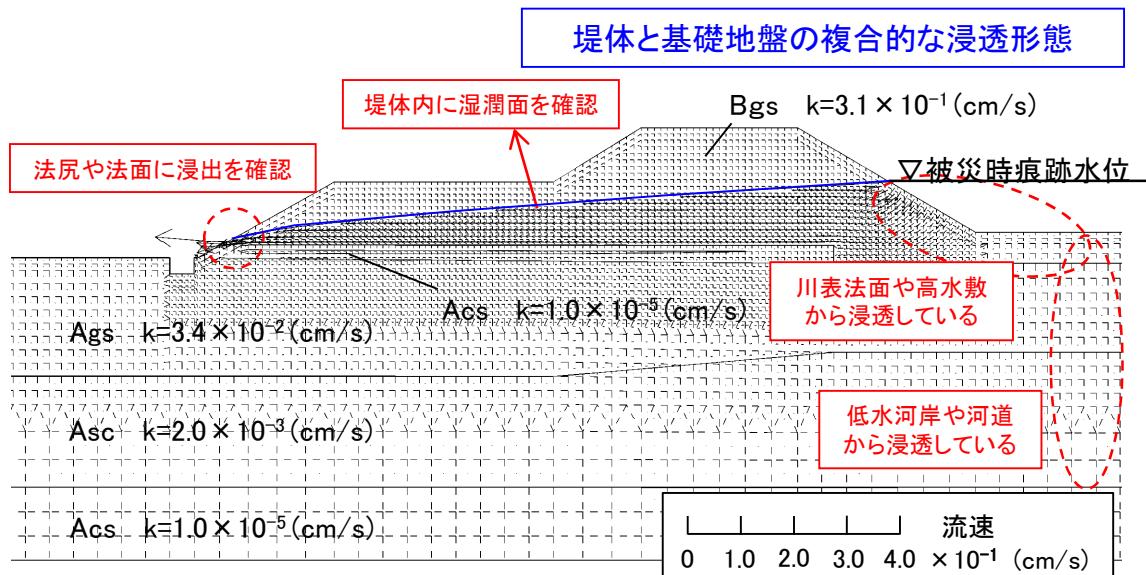
図 7.2.1 解析結果 (L③ L1k400 を抜粋)

浸透流解析結果より、被災 14 区間と同様に、河川水は「基礎地盤」ならびに「堤体盛土内」から浸透し、法尻に浸出している浸透形態を確認できた。

新規漏水 14 区間について、浸透に対する堤防の安全性照査を行った結果、14 区間のうち、11 区間において堤防の安定性が不足、3 区間において堤防の安定性を満足する結果となった。

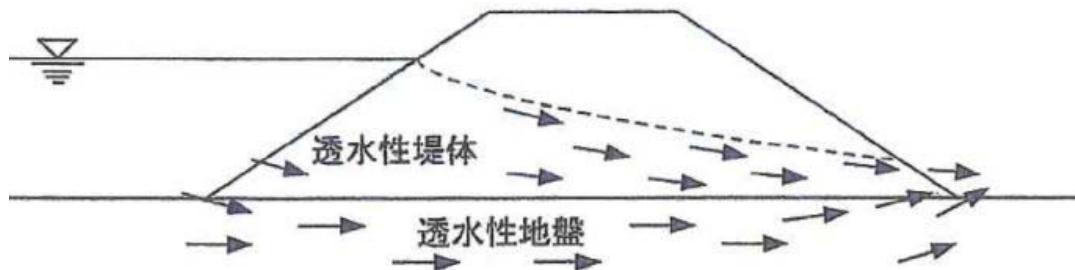
図 8.1.1 重信川における漏水の特徴

重信川の被災要因として、堤体が砂礫で構成されることによる「堤体漏水」ならびに、基礎地盤の透水性が高いことに起因する「基盤漏水」が複合していることが確認された。このため、漏水要因である、「堤体漏水+基盤漏水」に対する対策が必要となる。

ここで、重信川の特徴として、堤体、基礎地盤とも高透水の礫質地盤であるため、堤体、基礎地盤の両面から漏水が発生しやすい土質特性を有することから、これらに対する対策が必要となる。

- ・堤体が砂礫で構成されること
- ・基礎地盤が透水性の高い砂礫で構成されること

河川からの漏水が発生しやすい土質特性を有する

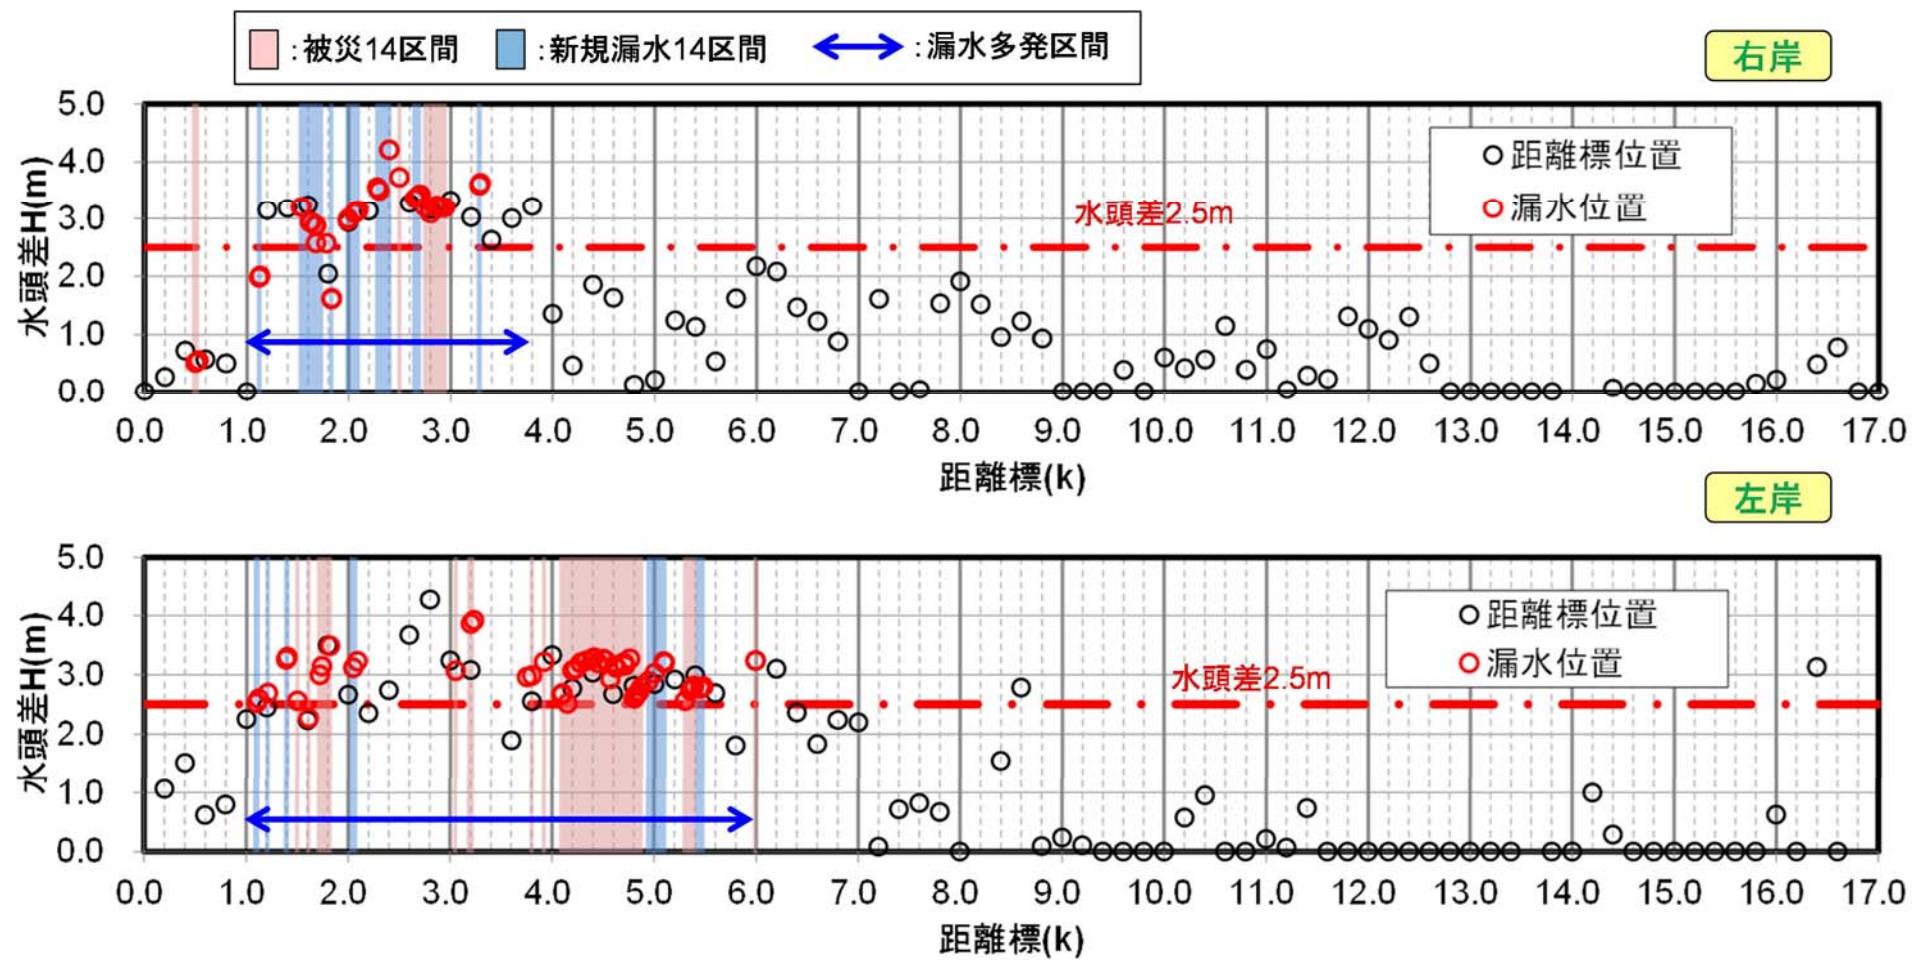
図 9.2.9 水頭差の整理

水頭差が 2.5m 以上となる区間において、漏水痕跡が多く確認されている。

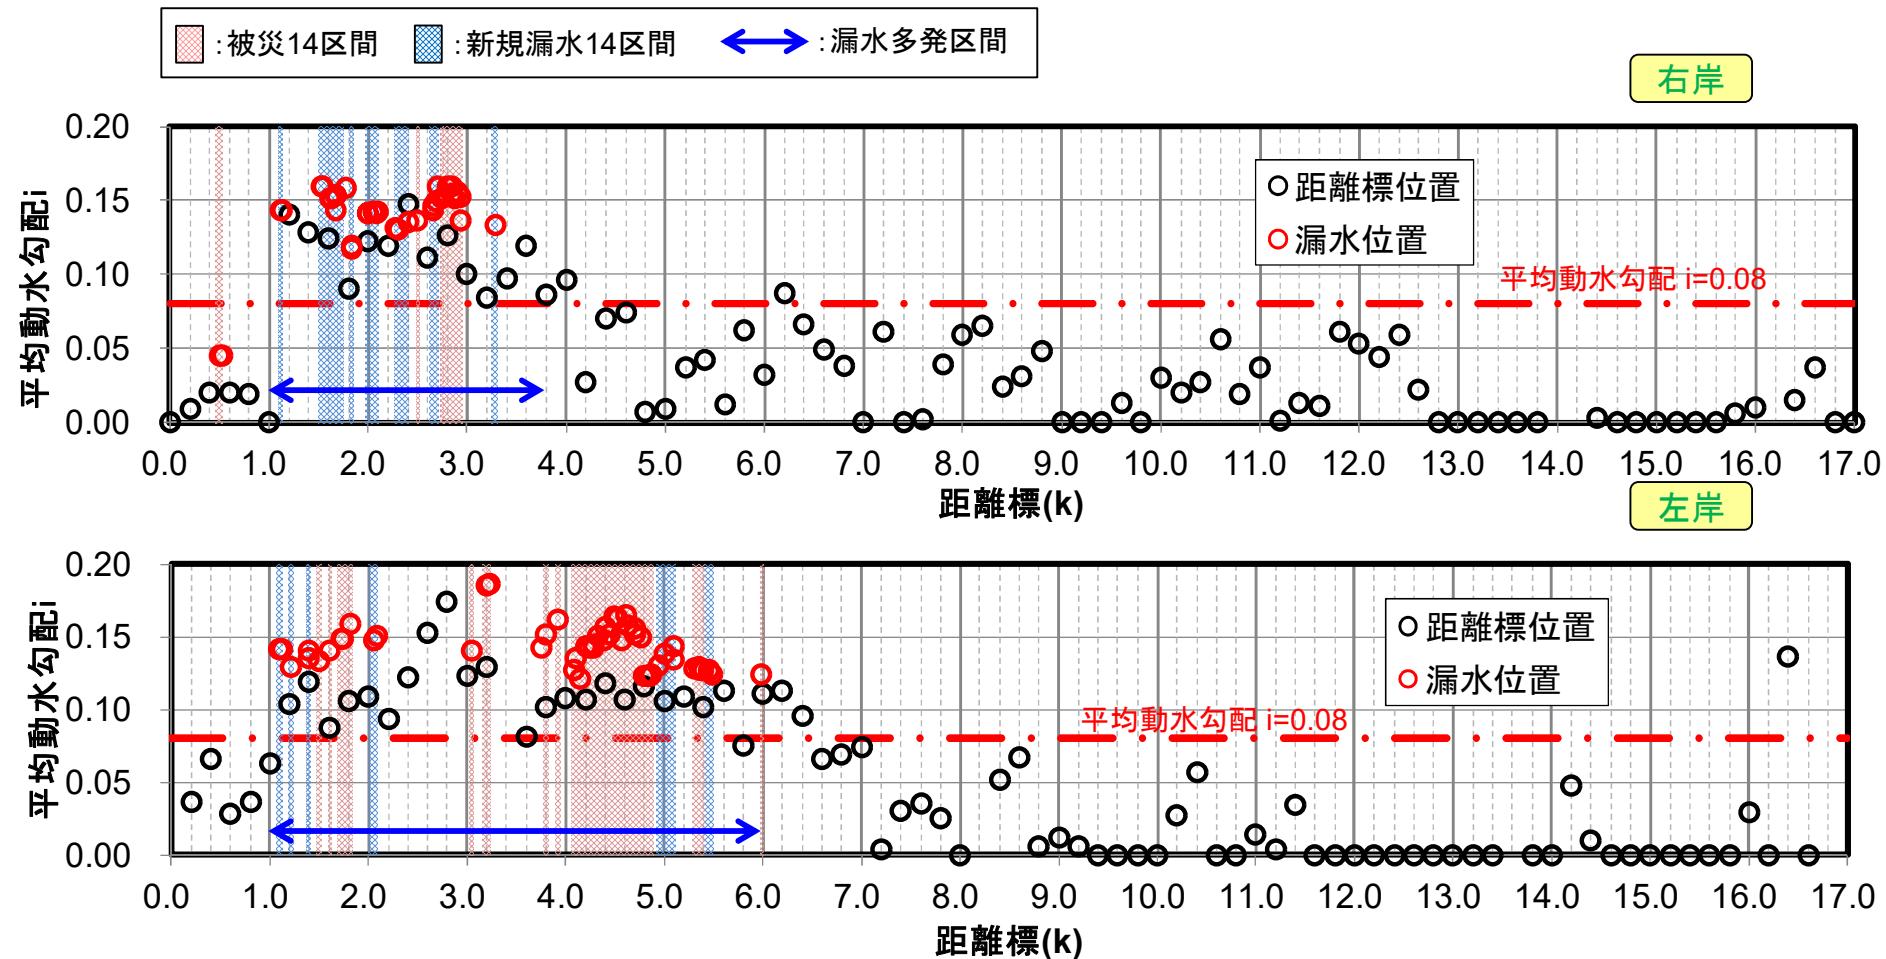
図 9.2.10 平均動水勾配の整理

漏水位置での平均動水勾配は 0.1 以上であるが、漏水が多発している一連区間における平均動水勾配の最小値は 0.08 である。

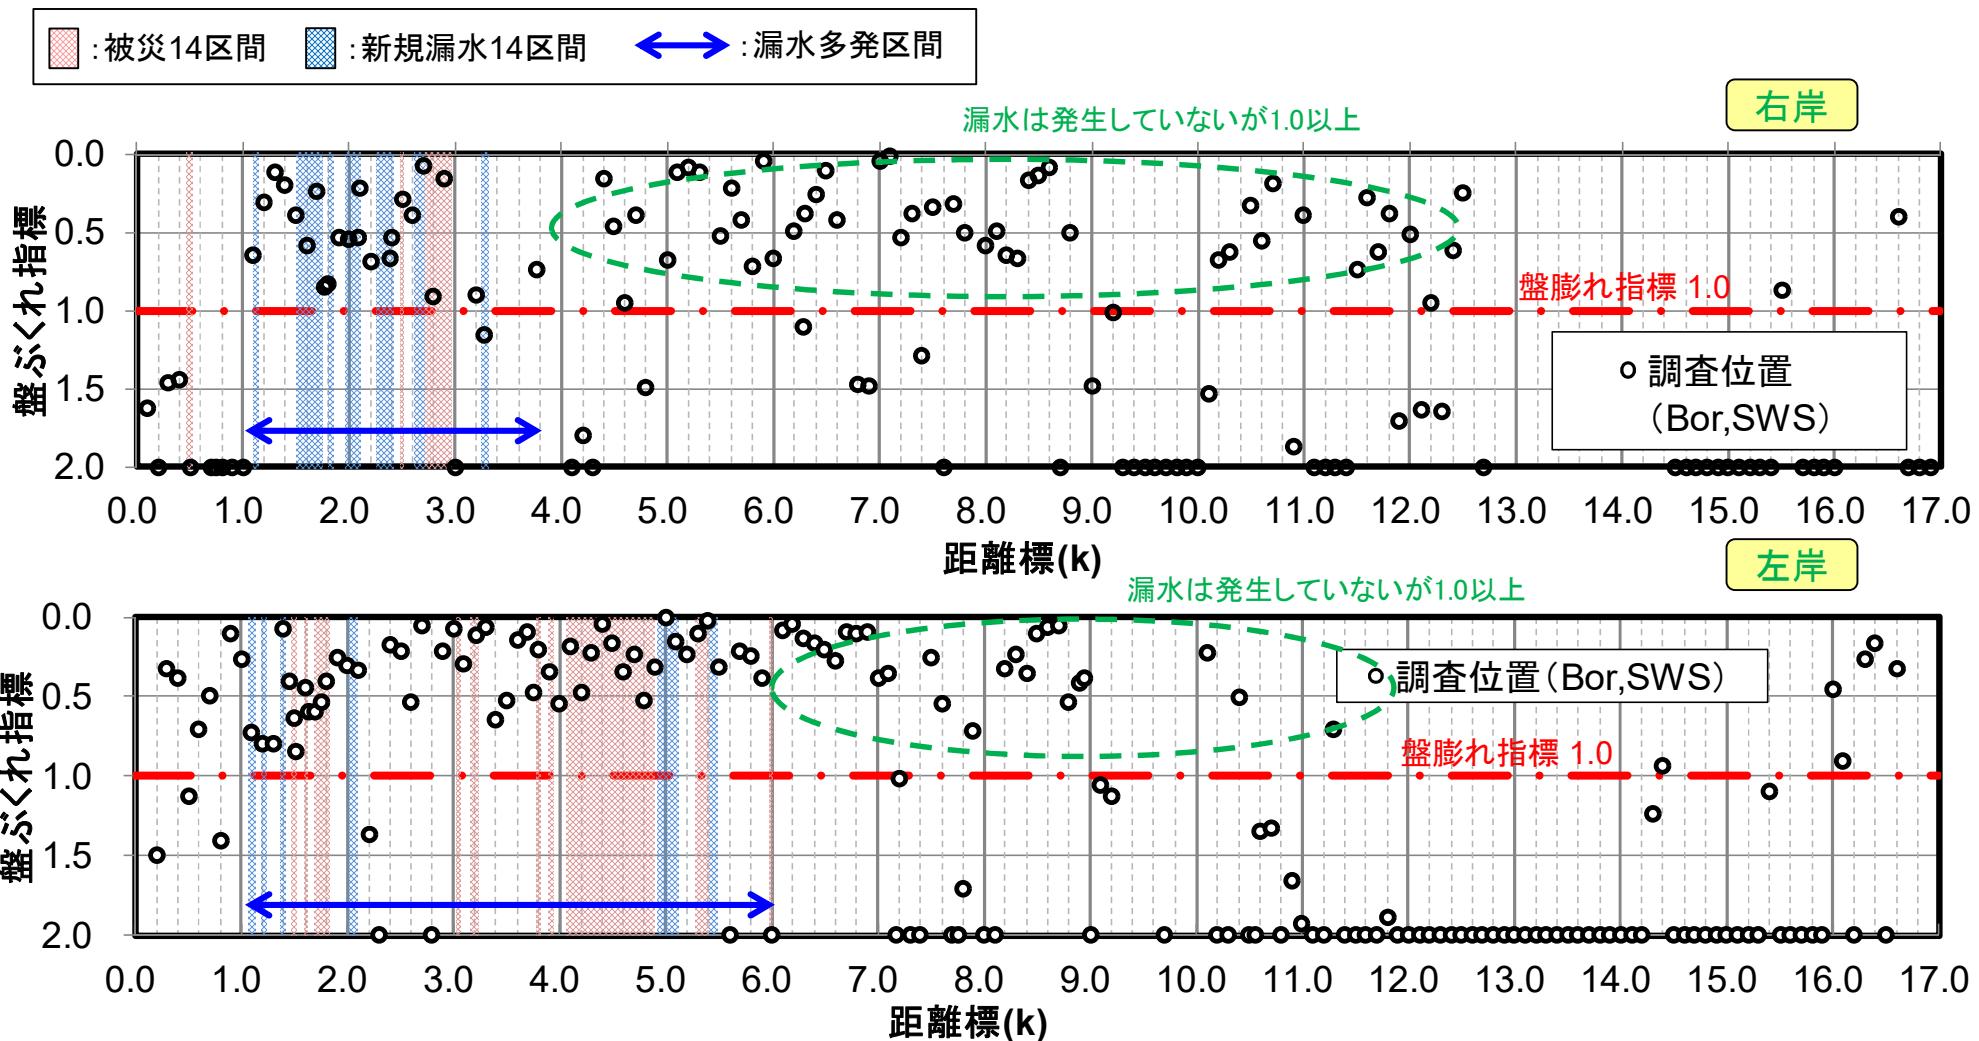
図 9.2.11 盤膨れ指標の整理

漏水痕跡が多く確認されている範囲で、指標が小さくなる傾向にあるが、右岸 4.0k～12.5k、左岸 6.0k～12.0k では、その傾向が見られず、漏水は確認されていない。

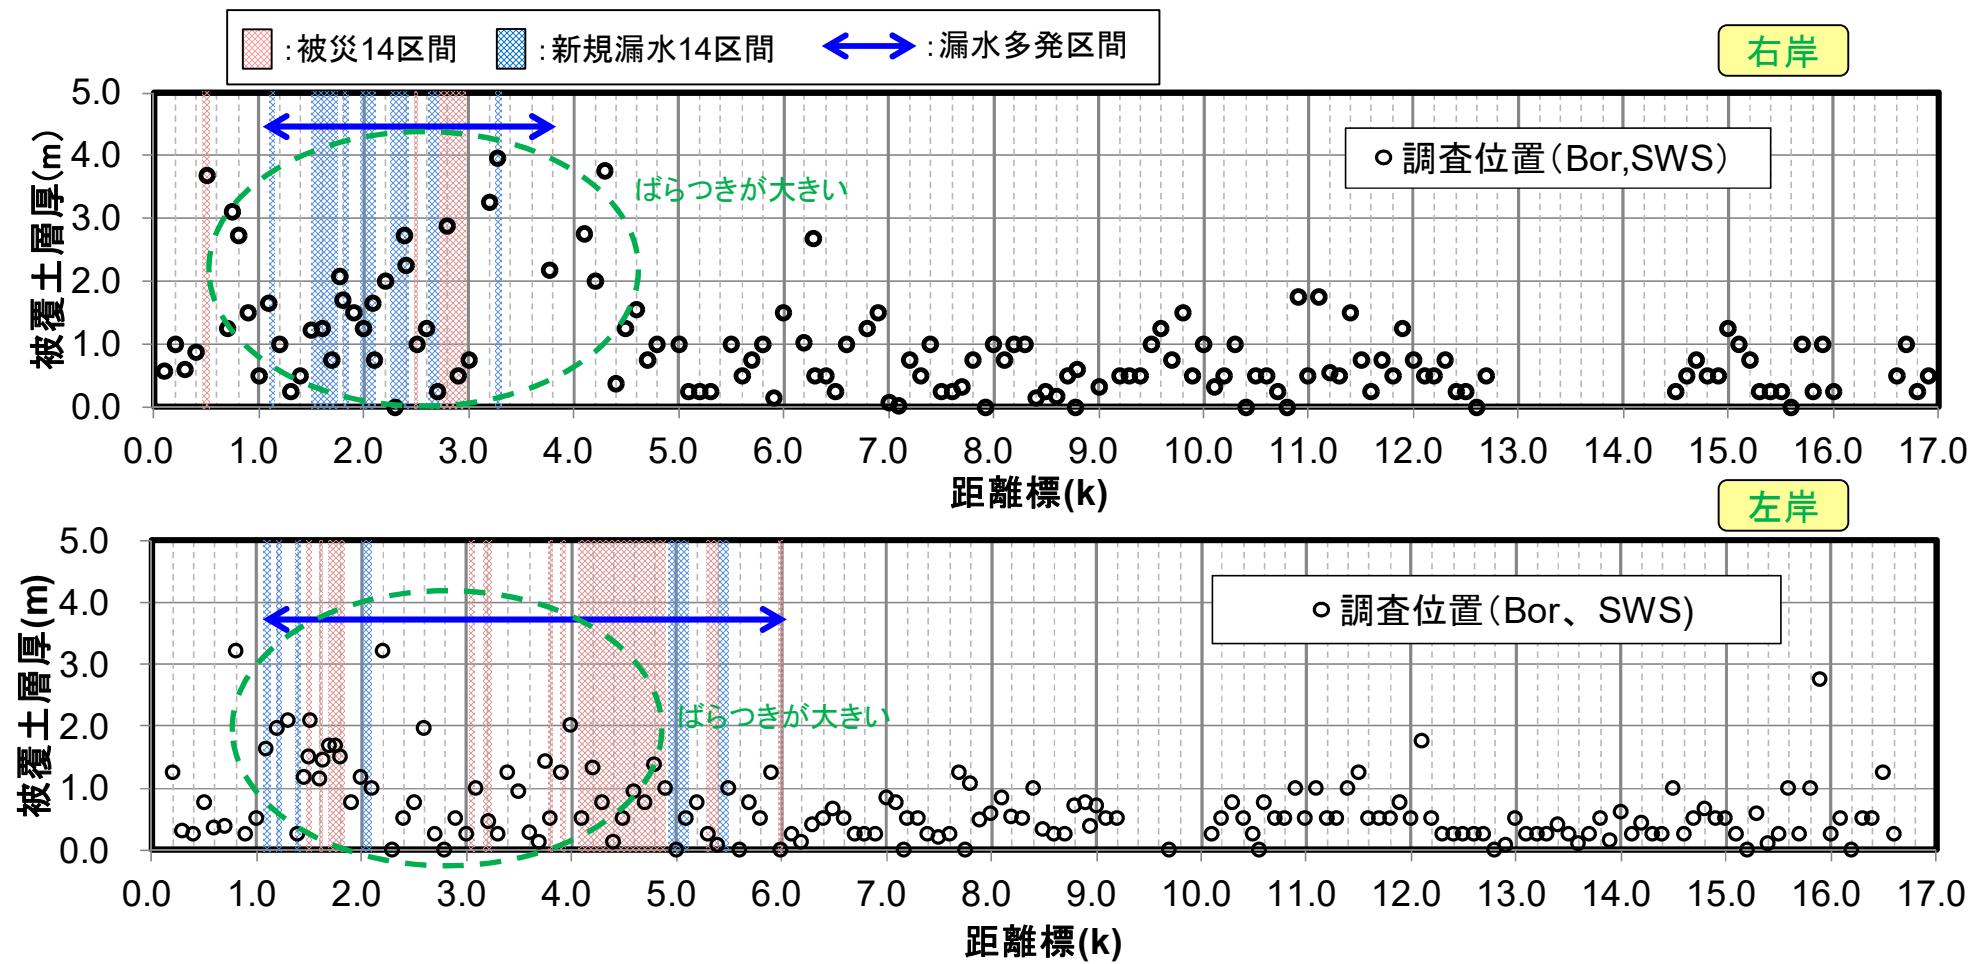
図 9.2.12 被覆土層厚の整理

被覆土が 1m 以上厚く堆積している箇所が分布している範囲は、右岸では 4.6k より下流、左岸では 5.0k より下流で、これより上流では概ね 1m 以下となる。漏水は被覆土厚のばらつきが大きい下流で確認されている。

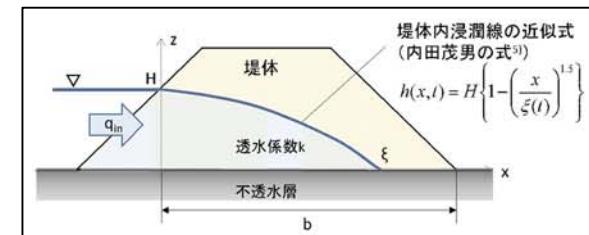
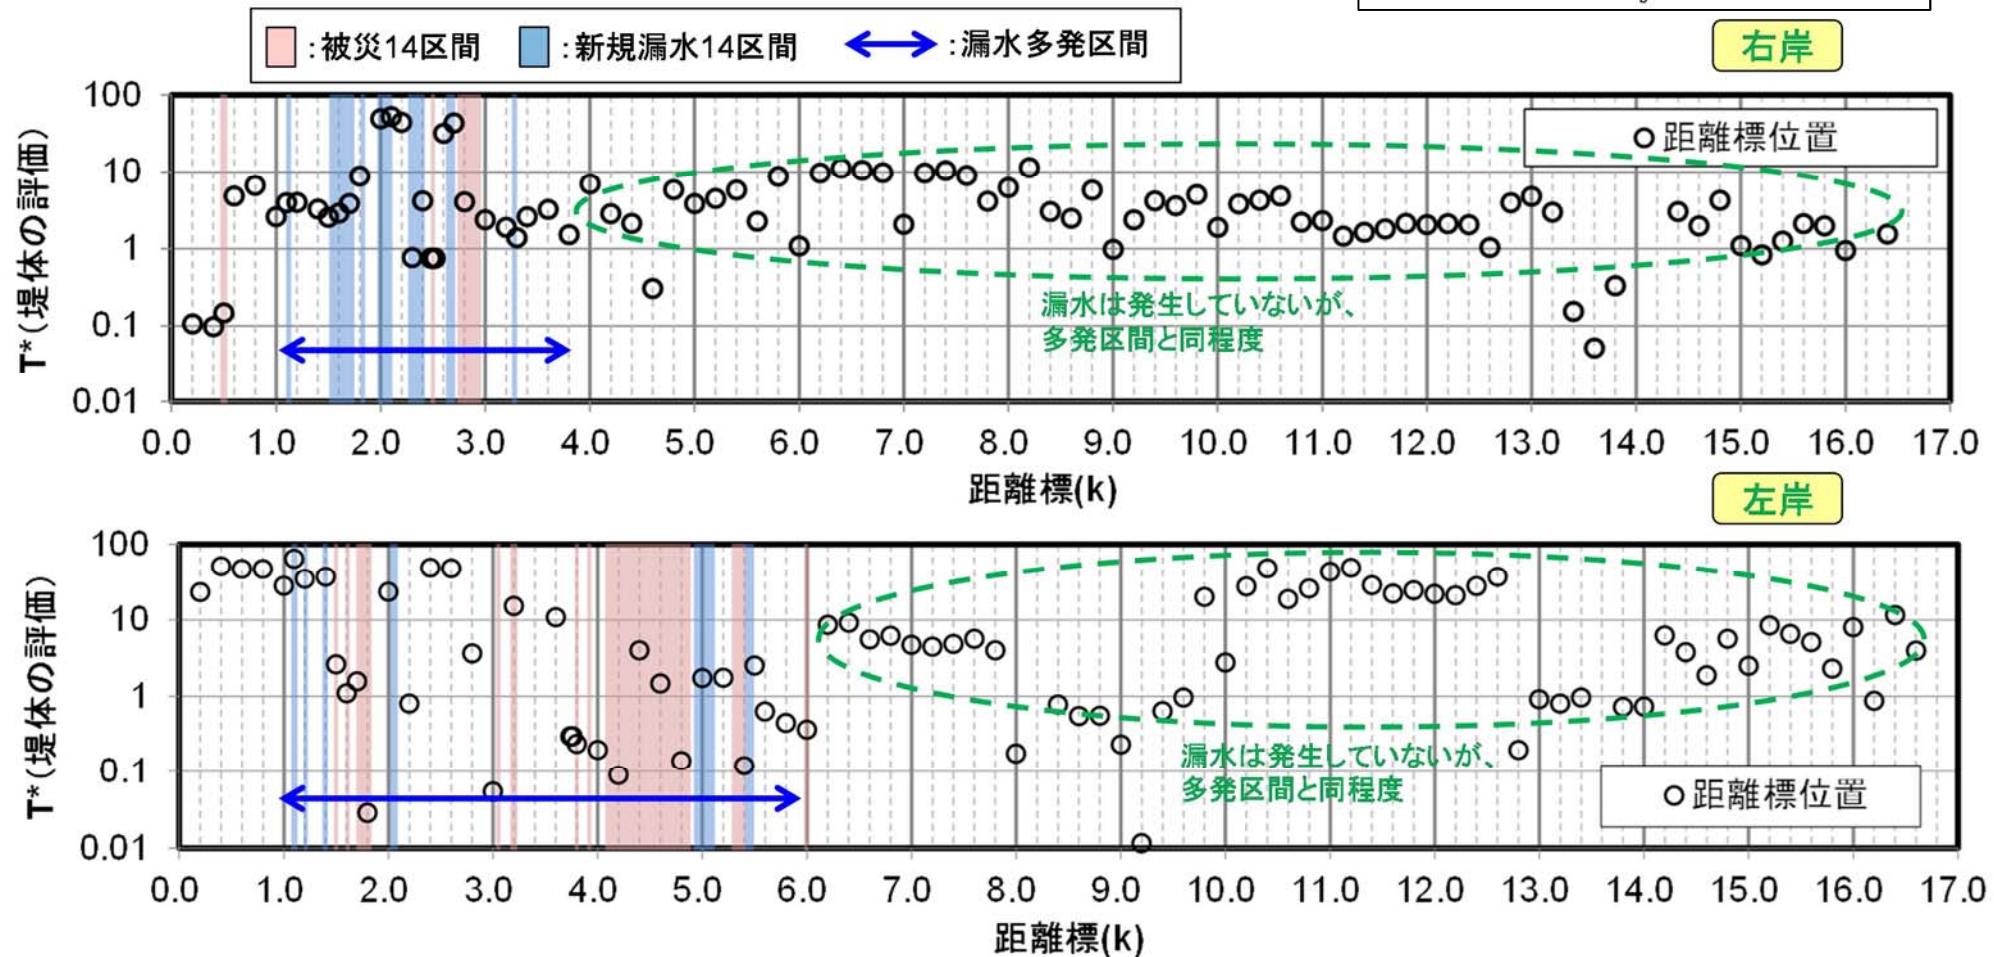
図 9.2.13 堤防脆弱性指標の整理 (基礎地盤が不透水層である場合)

なお、堤体のみによる指標の算出結果では、図 9.2.13 に示すように右岸の 2.0k~2.6k の被災が多い区間で、漏水箇所で指標が大きくなる傾向にある。しかし、無被災の区間でも大きな値を示す箇所が多くあった。

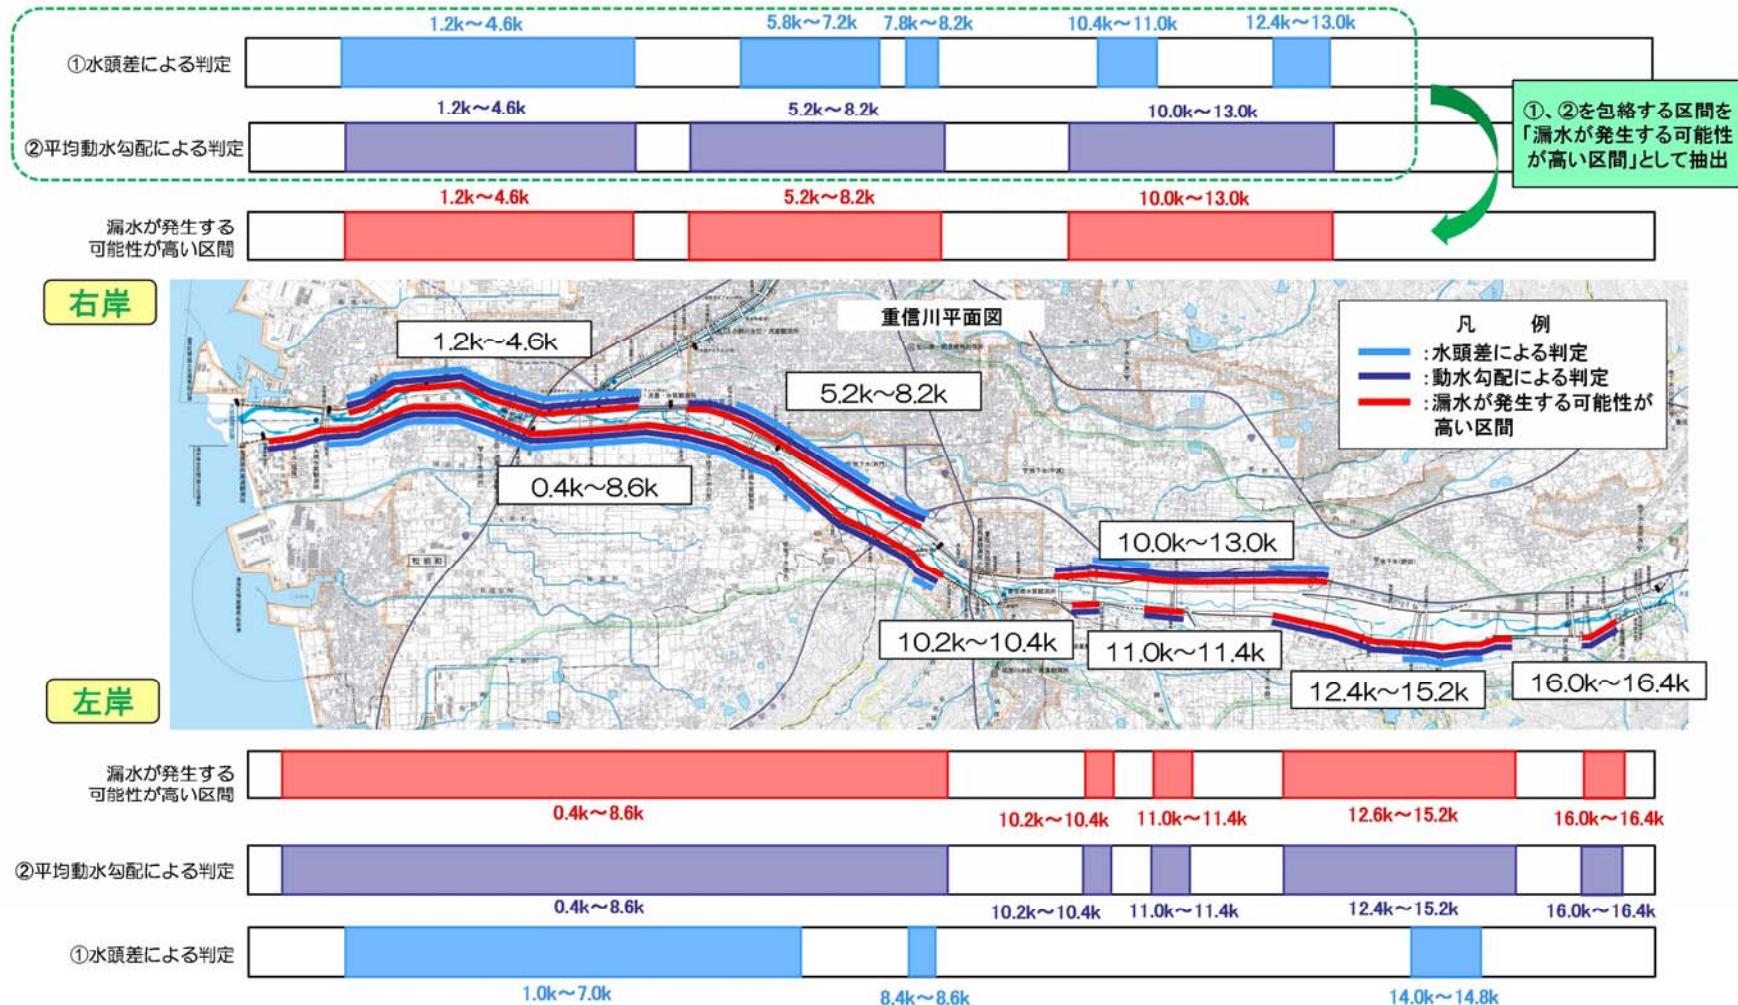
図 9.2.15 漏水が発生する可能性が高い区間の抽出

漏水が発生する可能性が高い区間は、平成29年9月出水時における漏水実績と関連性が高い評価指標である「水頭差」と「平均動水勾配」を用いて、水位がH.W.Lとした場合に、これらの評価指標を超過する区間とする。

【評価指標】水頭差:2.5m以上、平均動水勾配:0.08以上

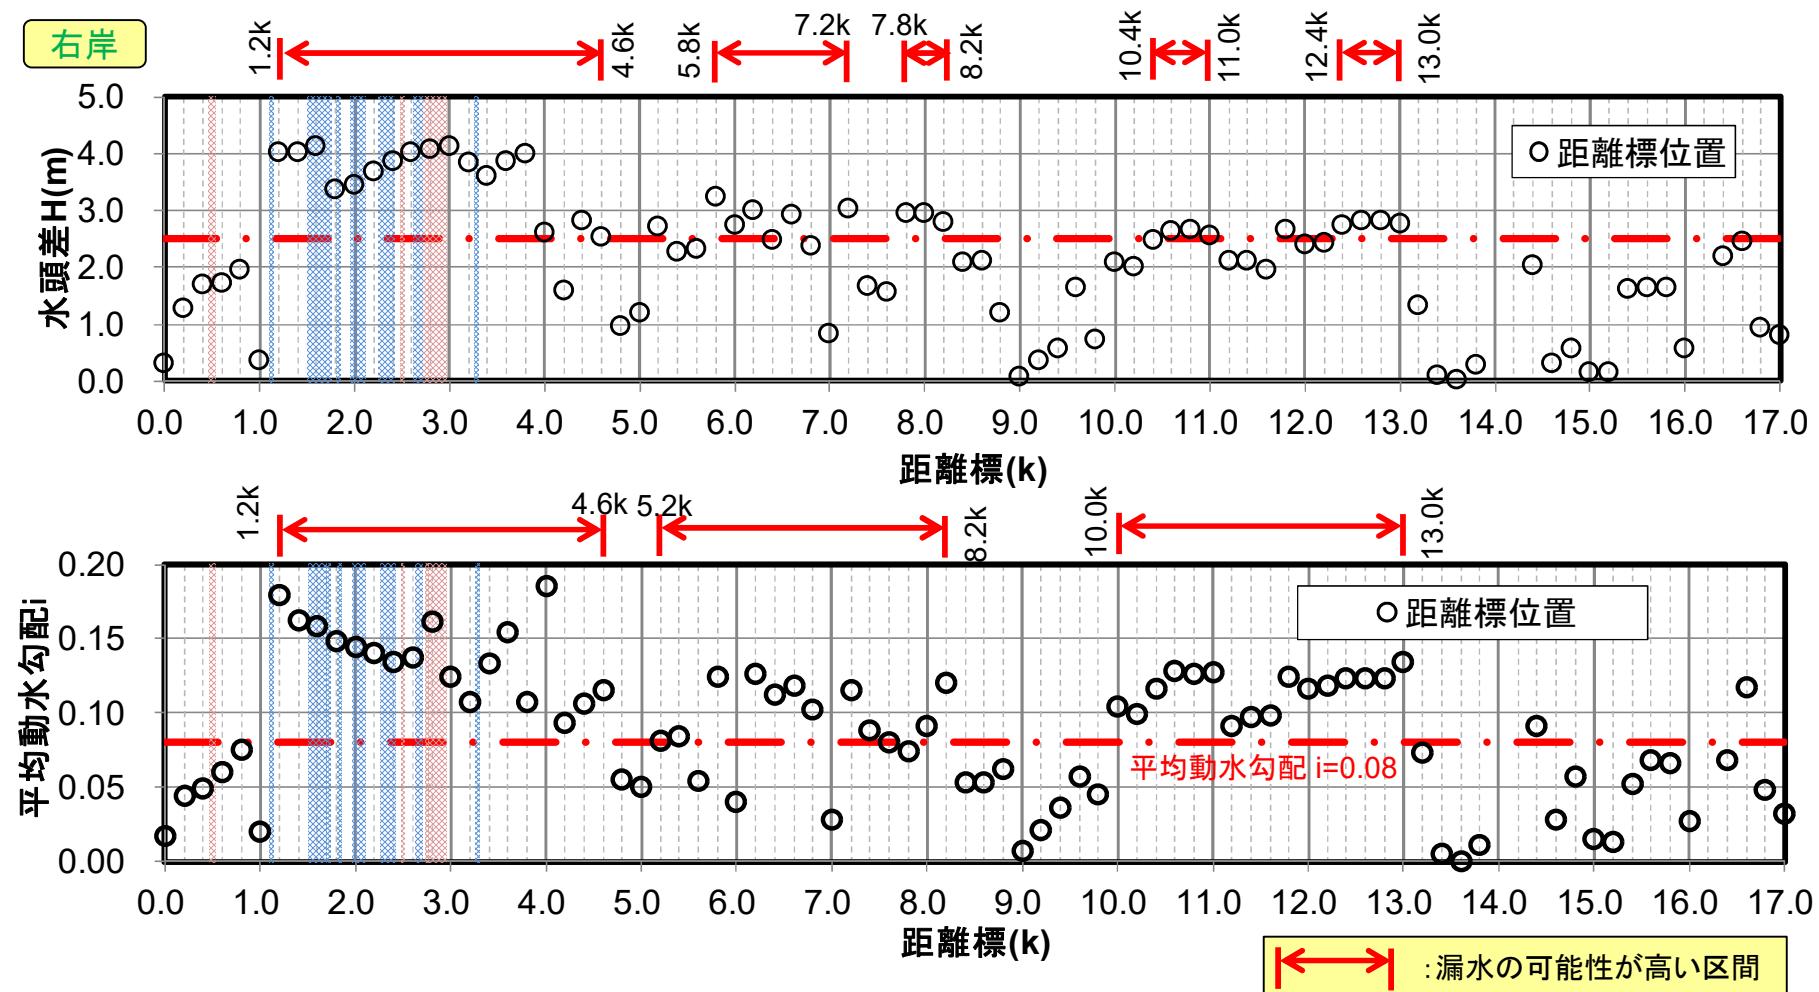
図 9.2.16 漏水が発生する可能性が高い区間の抽出(右岸)

右岸 : 1.2k~4.6k、5.2k~8.2k、10.0k~13.0k

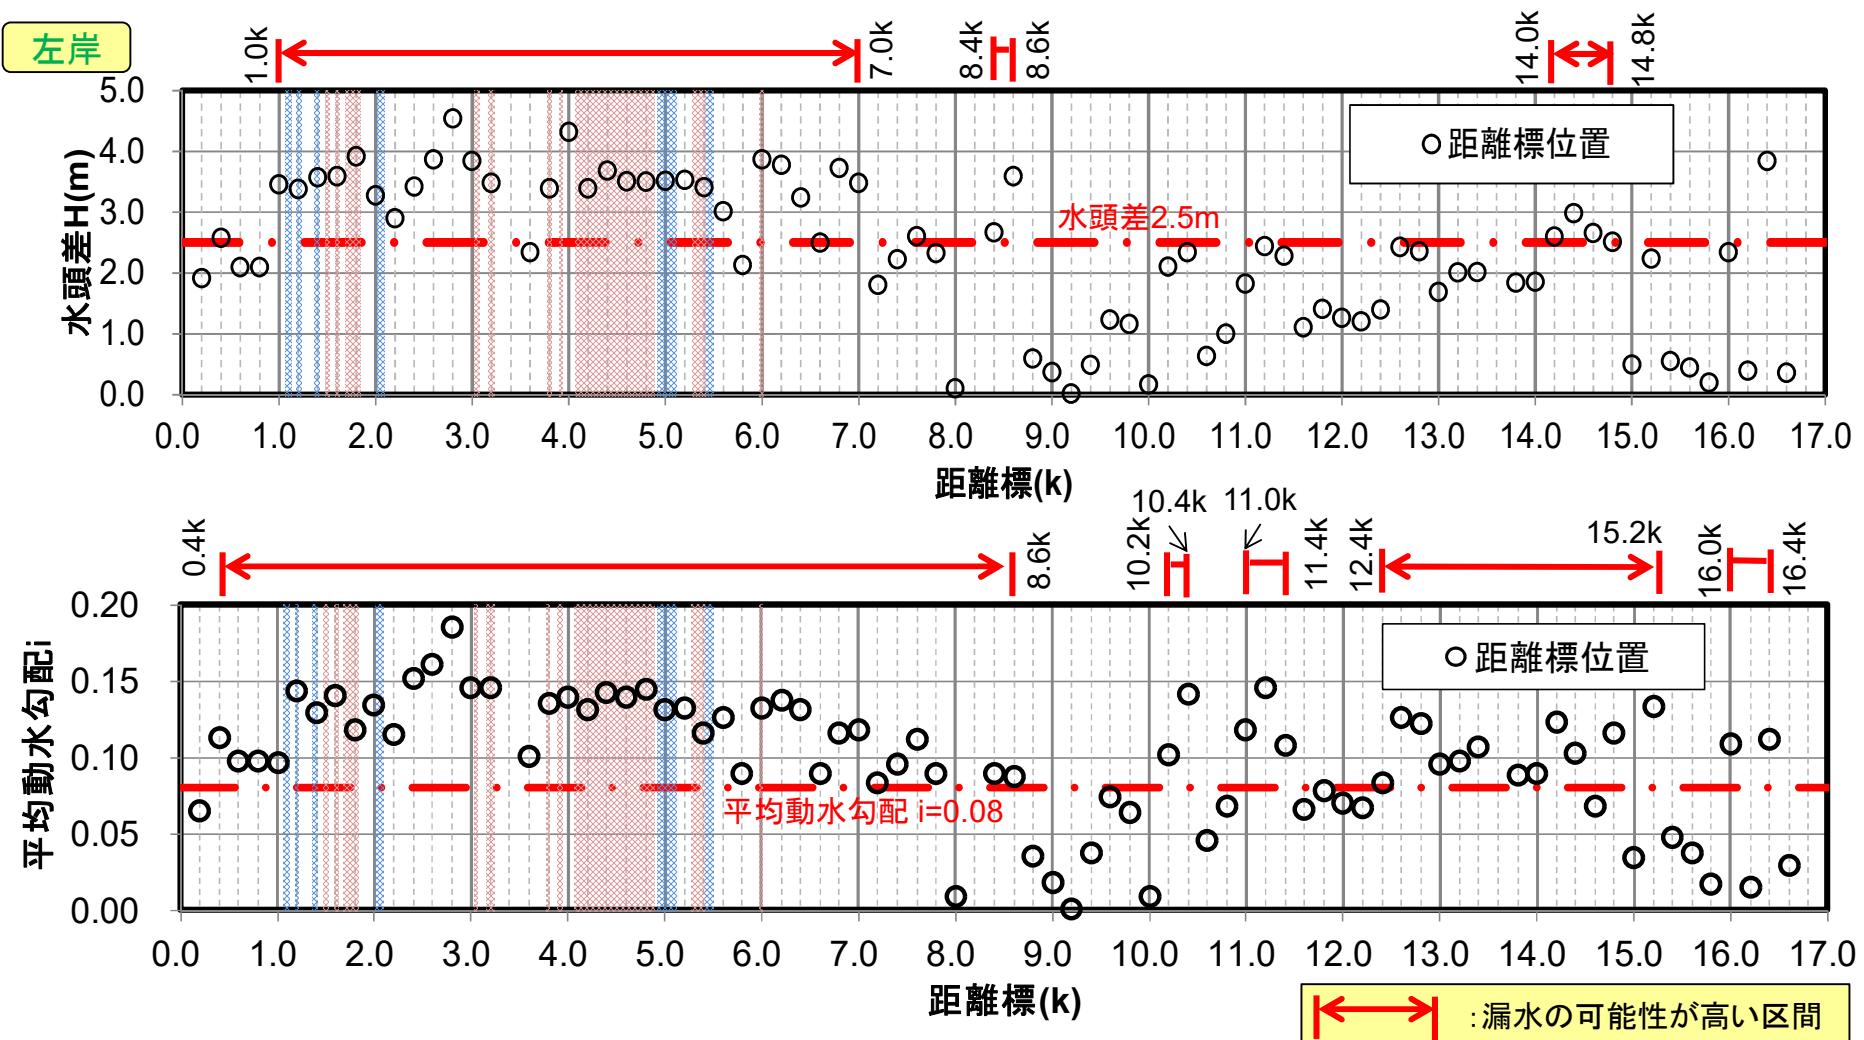
図 9.2.17 漏水が発生する可能性が高い区間の抽出(左岸)

左岸 : 0.4k~8.6k、10.2k~10.4k、11.0k~11.4k、12.4k~15.2k、16.0k~16.4k

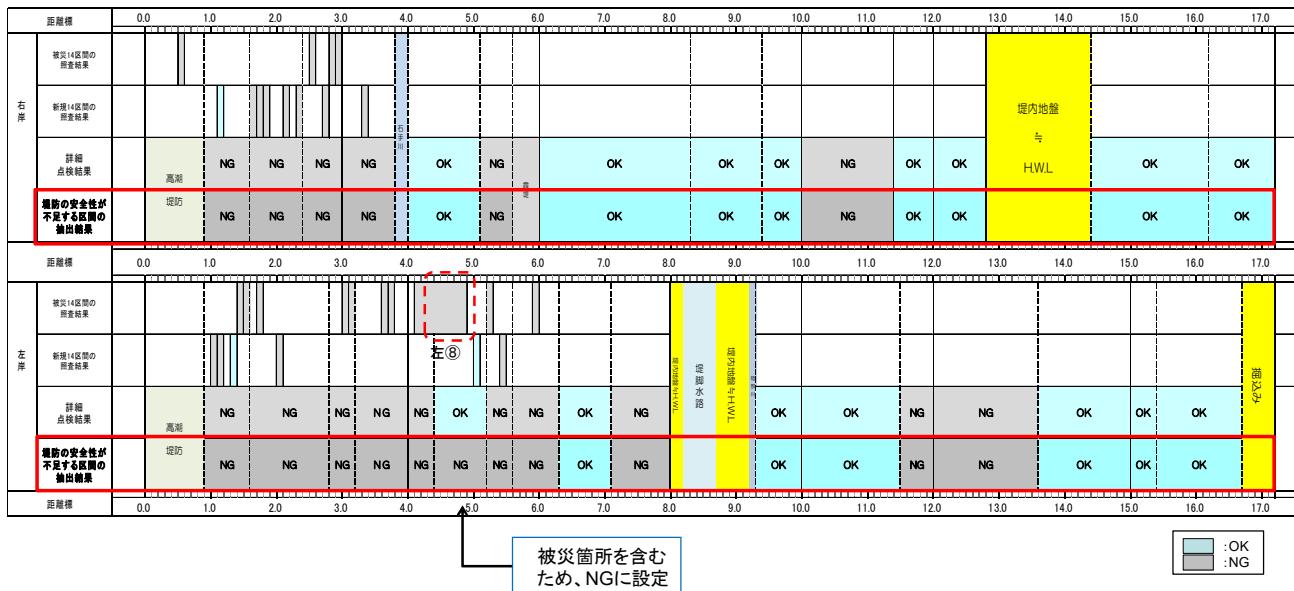
図 9.3.3 既往の詳細点検の見直し結果

区分された区間に内に被覆土層厚が解析断面より薄い個所がある場合については、OKの結果がNGとなる場合が考えられることから、詳細点検断面モデルの被覆土層厚をサウンディング結果に変更し、再計算を行った。その結果、詳細点検でOKがNGとなる区間はないことが確認できた。なお、詳細点検でNGとなった区間となった区間は再計算は実施していない。また、被災箇所を含む区間については、NGと設定した。

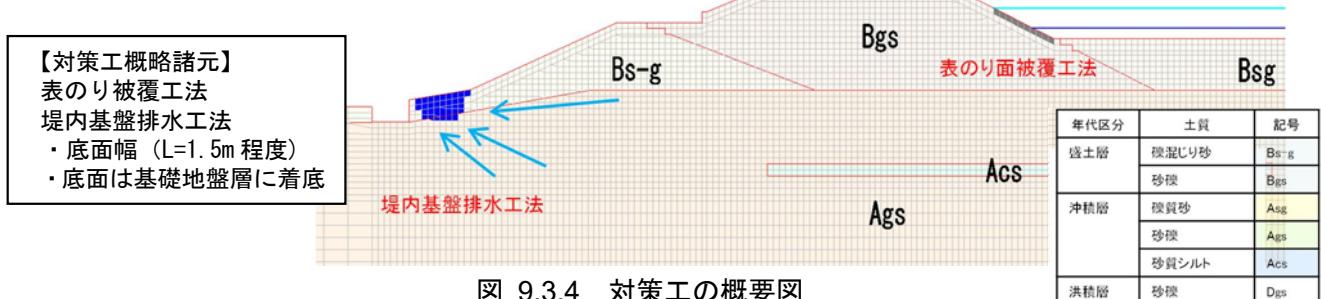
図 9.3.4 対策工の概要図

今次出水の被災要因は、堤体と基礎地盤の透水性が高いことに起因する堤体と基礎地盤からの河川水の流入（「堤体漏水+基盤漏水」）が主要因と想定された。よって川表側は遮水工法により堤体や基礎地盤への河川水の流入を抑制すること、川裏側は排水促進工法により堤体に排水する方針とする。

被災 14 区間ににおける対策工は、「表のり面被覆工法」と「堤内基盤排水工法」の併用により、必要な耐浸透機能を確保することを基本とした。
