重信川堤防調査委員会
報 告 書

平成 31 年 3 月

重信川堤防調査委員会

本委員会は、重信川水系重信川において、平成29年9月台風18号により発生した堤防裏法すべり、噴砂・陥没、堤防の漏水に関する被災要因を把握し、要因に応じた漏水対策工法を検討したうえで、重信川における堤防の安全確保の対応方針を決定することを目的として設置されたものである。

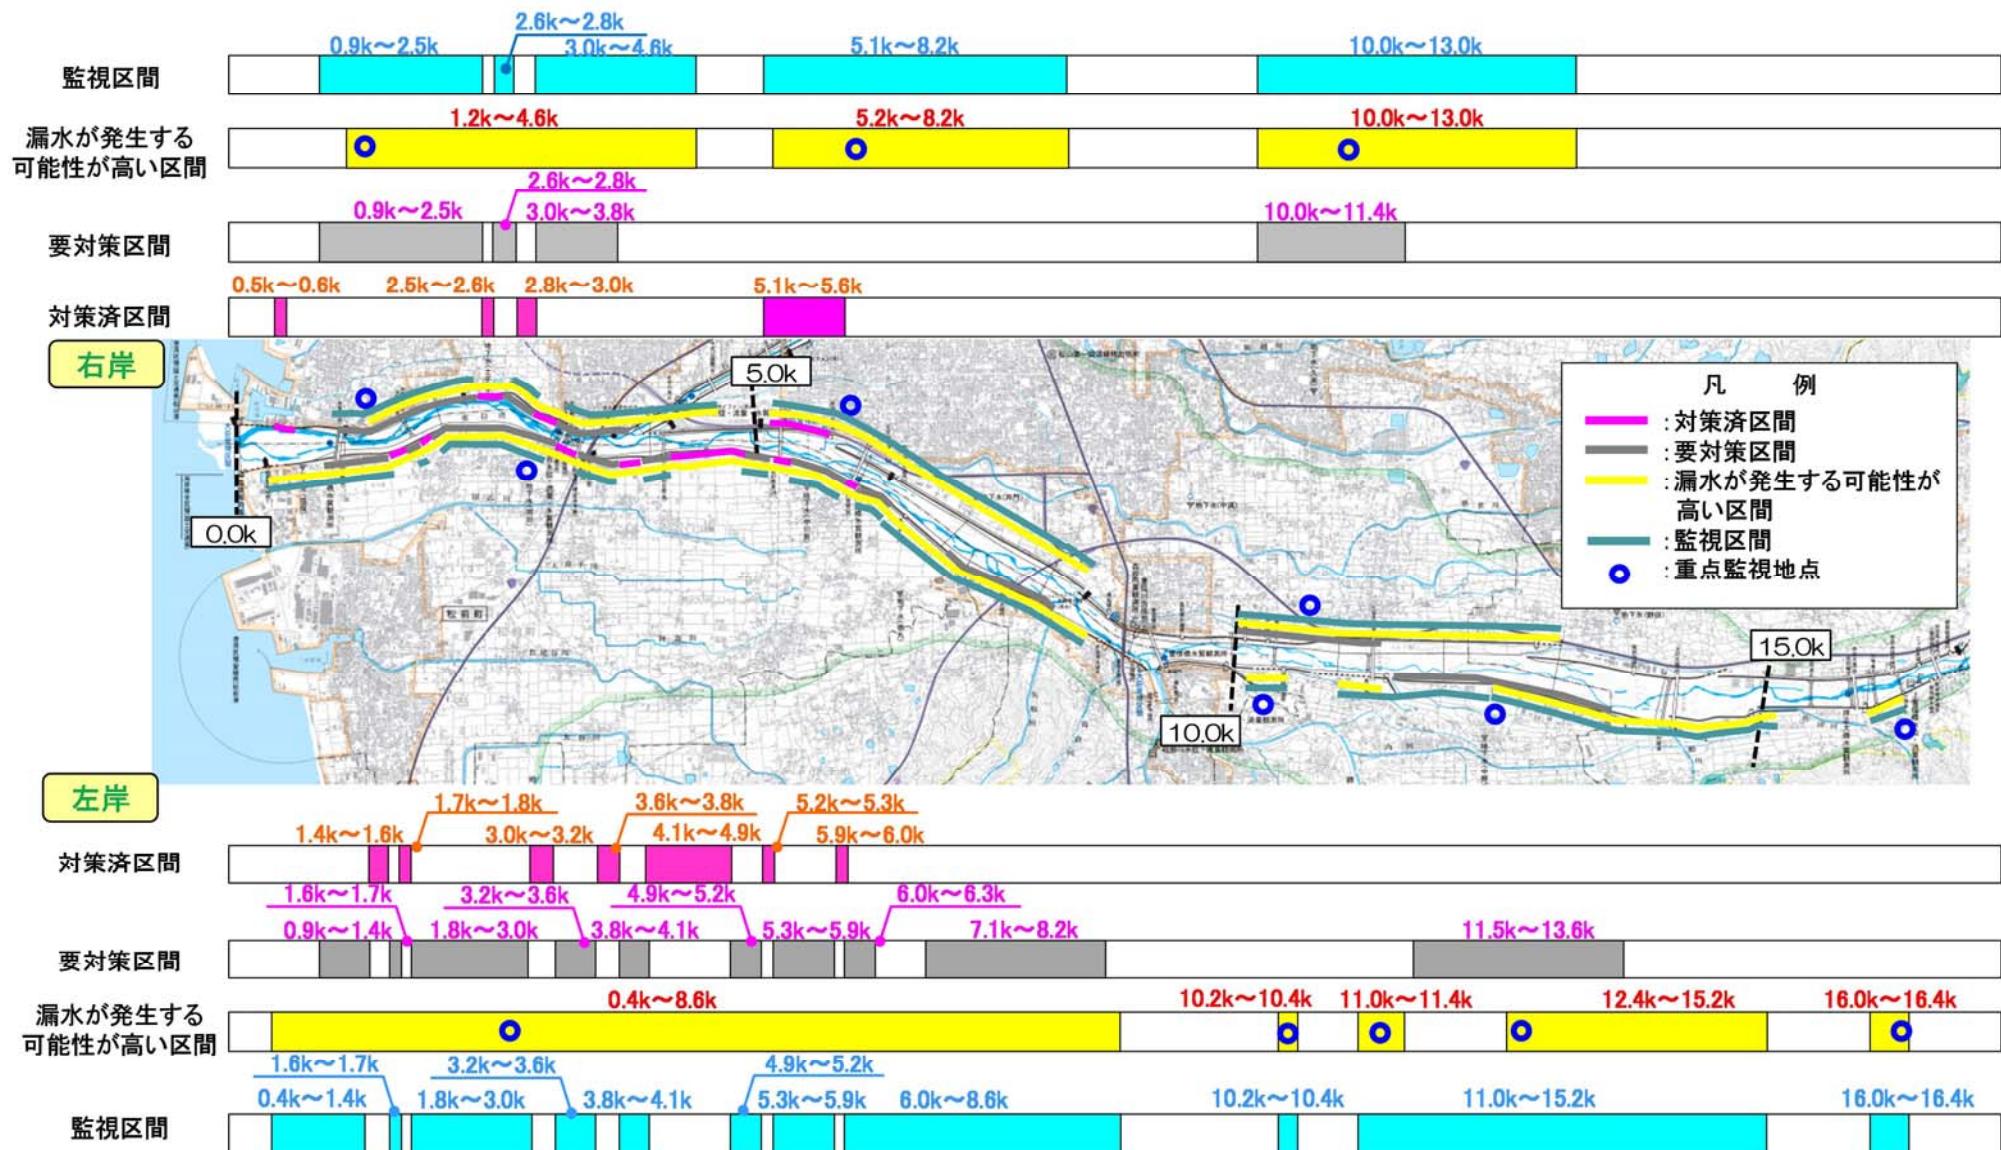
図 9.3.11 重信川における要対策区間および監視区間

「漏水が発生する可能性が高い区間」と「対策済区間」を包括する区間を監視区間として位置付ける。ただし、対策済区間は除外する。これらの区間の対応方針を以下に示す。また監視区間の範囲を図 9.3.11 の平面図に示す。
