中村宿毛道路技術検討委員会の概要

中村河川国道事務所が整備している国道56号 中村宿毛道路において、施工済み箇所でも地下水が原因と想定される路面沈下が発生。当該地域の地形・地質状況及び周辺環境の特徴を踏まえ、原因調査と技術的な対策検討を行う委員会を設置。

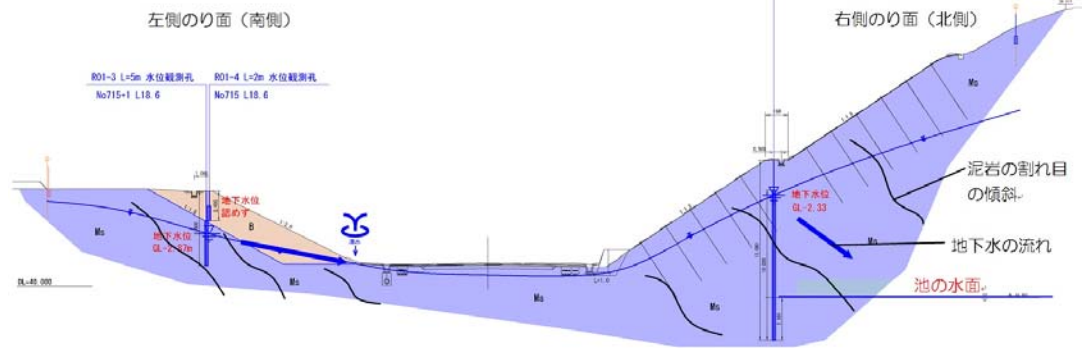
【地下水の状況 断面図】

- 【沈下発生メカニズム (推測)】**
- ①地下水が盛土と地山(泥岩)の境界から湧水
 - ②溶けた泥岩などにより地下排水管のフィルター材が目詰まり。
 - ③長い時間をかけ、ゆっくりと道路下に浸入。(青矢印)
 - ④埋戻し土(泥岩)が徐々に脆弱化(黄緑色部分)
 - ⑤施工の約2年後に沈下が顕著化
