## 堤防陥没箇所の復旧工事が完了しました。

平成21年3月5日（木）に徳島県三好市三野町（吉野川左岸62k/100付近）において、堤防陥没が発見され、周辺住民の安全対策を実施後、原因の特定のため、堤防開削調査等を行い、陥没の原因を「雨水の浸透により、混入土の中にあった空隙箇所に、堤防の土が流出したことによるもの」と判断したうえで、木屑、金属屑等を含む混入土を4月7日（火）までに撤去したところ です。

国土交通省 四国地方整備局 徳島河川国道事務所

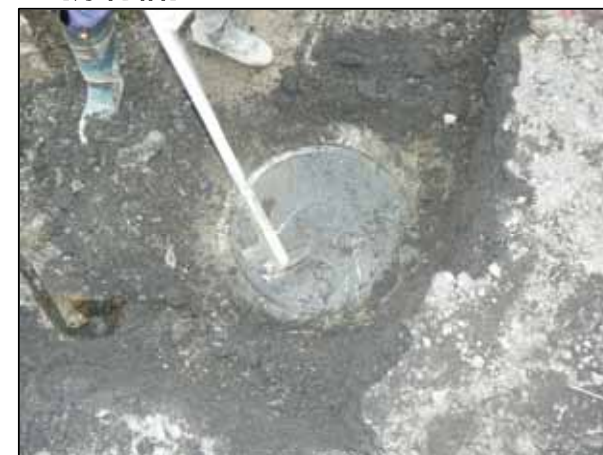
【浄化槽】

陥没箇所周辺の地下部分(昭和40年代後半の宅地造成時の地盤面より更に約0.5~3m地下)において、木屑、金属屑、コンクリート殻、塩化ビニールパイプなどを確認。(4月7日撤去完了)

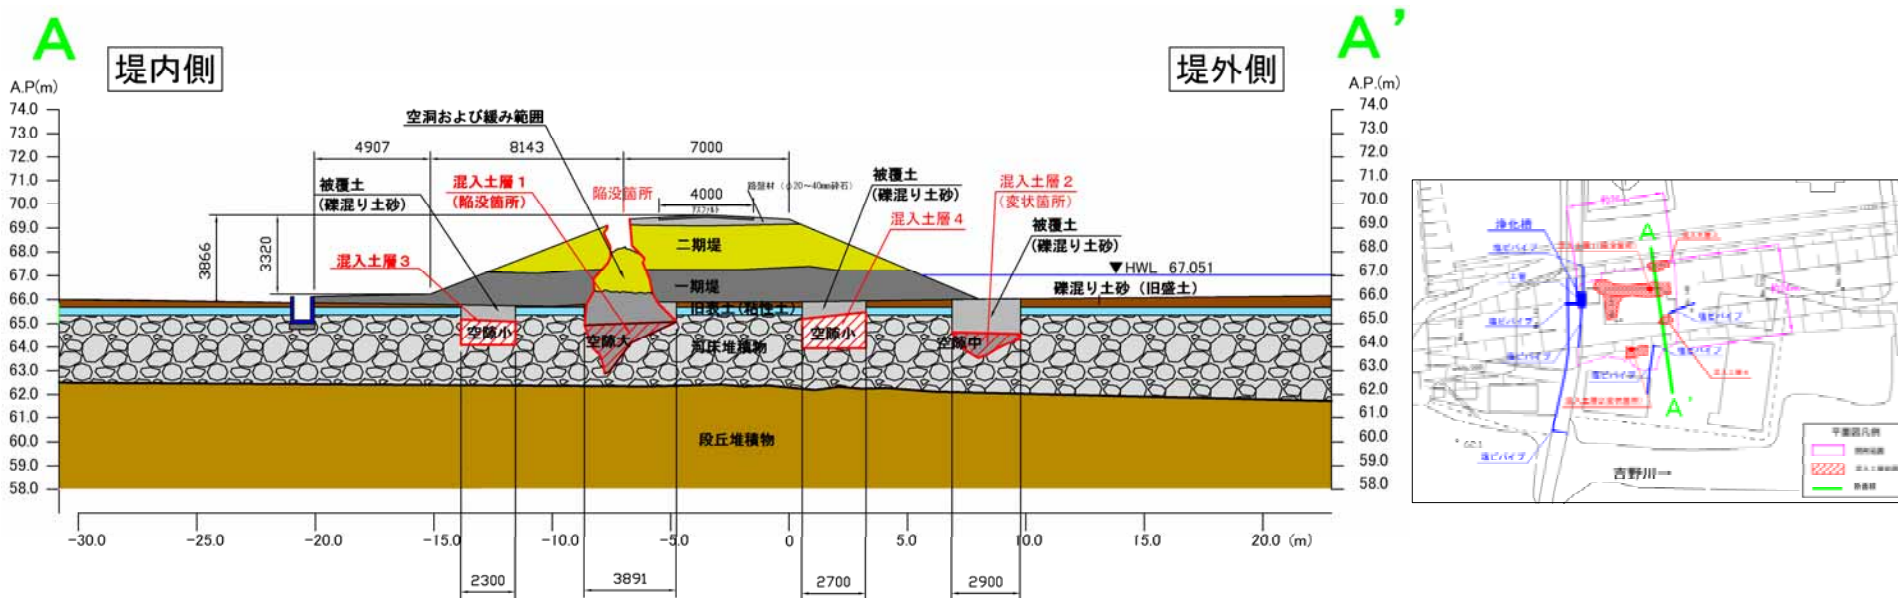
陥没の原因としては、経年的な雨水浸透により、陥没箇所直下の木屑、金属屑等含む混入土の空隙箇所に、堤防の土が流出したことによるものと判断。

【混入土層1(陥没箇所)】

角材、木片が多量に混入。  
他にコンクリート瓦礫、断熱材、アルミレール、金属鍋等が混入。
