国道 55 号 桑野川大橋他の橋梁補修を実施します
～橋梁の更なる長寿命化を目指して～

平成 22 年 12 月 15 日(水)

国土交通省 四国地方整備局 徳島河川国道事務所

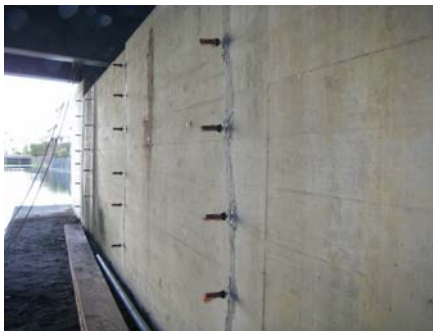
ひび割れ注入の例

国道 55 号 BP 桑野川大橋では、橋梁点検の結果、A1 橋台コンクリートのひび割れ(遊離石灰を伴う)の損傷があることが分かりました。今回の工事にて、ひび割れ注入及び表面被覆を行うことで劣化の進行を止め、橋梁の長寿命化を図ります。

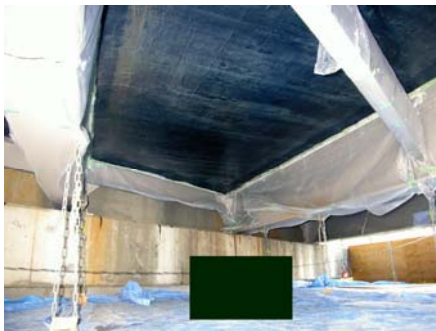
炭素繊維補強の例

国道 55 号辺川中橋では、橋梁点検の結果、床版コンクリートのひび割れ、支承の機能障害の損傷があることが分かりました。今回の工事にて、炭素繊維補強及び沓座モルタル補修・アンカーボルトの取替を行うことで劣化の進行を止め、橋梁の長寿命化を図ります。

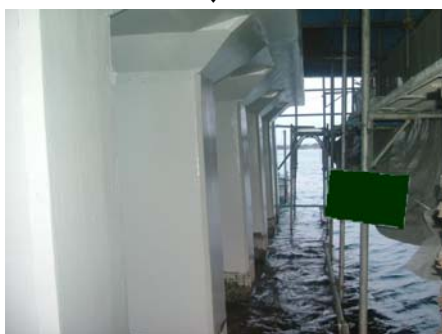
表面被覆の例

国道 55 号新伊勢田川橋側道橋では、橋梁点検の結果、橋脚コンクリートのうき、伸縮装置のナットのゆるみ・脱落の損傷があることが分かりました。今回の工事にて、表面被覆及びナットの増締めを行うことで劣化の進行や危険発生を防止し、橋梁の長寿命化と安全性の確保を目指す。
