# 長寿命化を目指して橋梁補修工事を推進しています。 ～ 直轄国道の橋梁補修工事 ～

## 国土交通省 四国地方整備局 徳島河川国道事務所

# 徳島河川国道事務所管内 橋梁補修箇所一覧

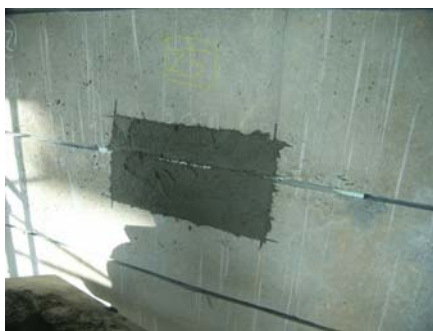
国道55号南滝ノ下橋は1957年に架設された橋であり、架設後54年になります。橋梁点検の結果、コンクリートの剥離、管渠部の損傷があることが判りました。今回の工事にて断面修復及び管渠補修を行うことで劣化の進行を止め、橋梁の長寿命化を図ります。

断面補修の例

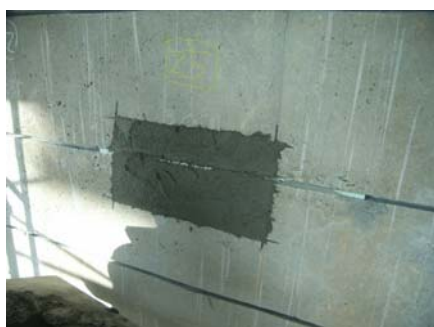
国道192号三谷橋は1958年に架設された橋であり、架設後53年になります。橋梁点検の結果、コンクリートの剥離、ひび割れがあることが判りました。今回の工事にて断面修復及び表面被覆を行うことで劣化の進行を止め、橋梁の長寿命化を図ります。

断面補修の例

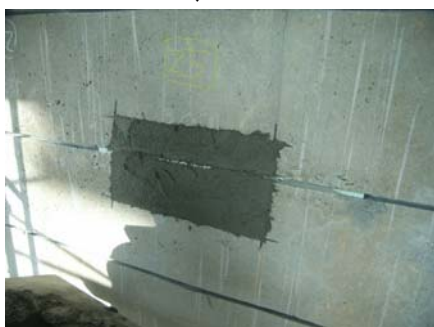
国道192号市久保橋は1961年に架設された橋であり、架設後50年になります。橋梁点検の結果、コンクリートの剥離、ひび割れがあることが判りました。今回の工事にて断面修復及び表面被覆を行うことで劣化の進行を止め、橋梁の長寿命化を図ります。

断面補修の例

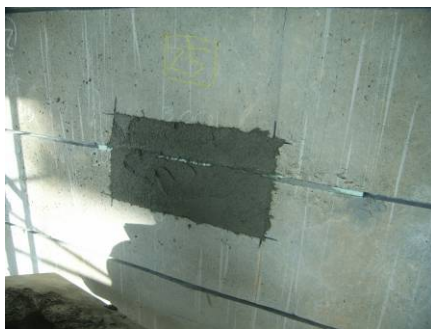
国道11号大浦橋は1962年に架設された橋であり、架設後49年になります。橋梁点検の結果、コンクリートの剥離、漏水があることが判りました。今回の工事にて断面修復等を行うことで劣化の進行を止め、橋梁の長寿命化を図ります。

断面補修の例

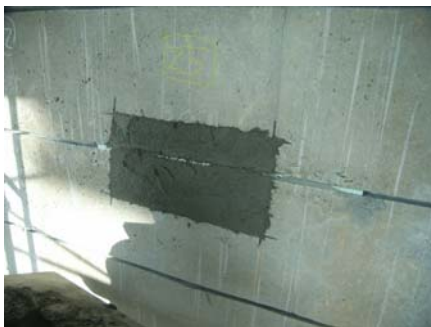
国道192号新田橋は1963年に架設された橋であり、架設後48年になります。橋梁点検の結果、コンクリートの剥離、ひび割れがあることが判りました。今回の工事にて断面修復及び表面被覆を行うことで劣化の進行を止め、橋梁の長寿命化を図ります。

断面補修の例

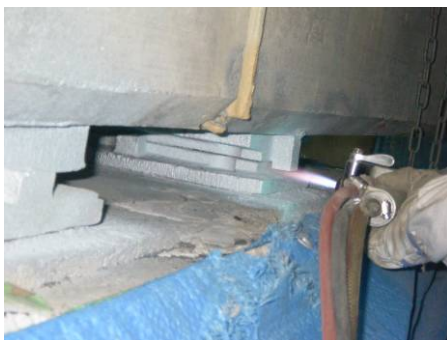
国道32号 第三大歩危橋は1964年に架設された橋であり、架設後47年になります。橋梁点検の結果、伸縮装置からの漏水による支承の損傷、主桁の損傷及び、桁端部の劣化があることが判りました。今回の工事にて非排水型の伸縮装置に取替えを行い、支承の錆止め補修及び、桁端部の再塗装を行い橋梁の長寿命化を図ります。

支承防錆の例

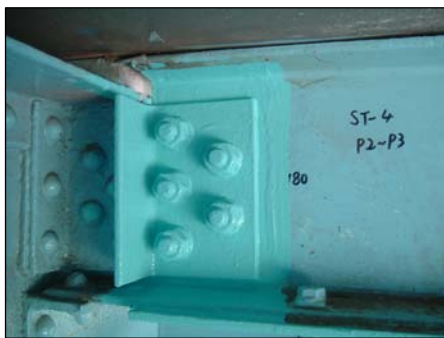
国道192号山川橋は1967年に架設された橋であり、架設後44年になります。橋梁点検の結果、横桁（鋼製）の亀裂、支承及び伸縮装置の破損箇所があることが判りました。今回の工事にて補強板取り付け、支承の錆止め補修及び、伸縮装置の取替工事を行い、橋梁の長寿命化を図ります。

補強板取付の例

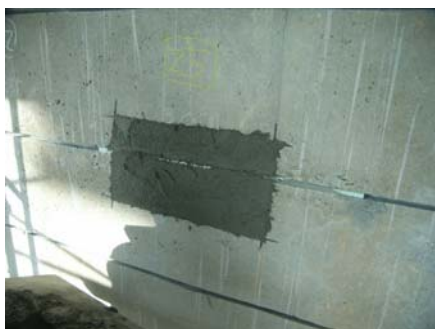
国道55号大戸第1号溝橋は1968年に架設された橋であり、架設後43年になります。橋梁点検の結果、コンクリートの剥離、ひび割れがあることが判りました。今回の工事にて断面修復及び表面被覆を行うことで劣化の進行を止め、橋梁の長寿命化を図ります。

断面補修の例

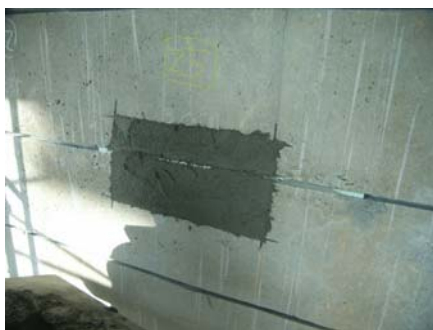
国道１９２号庄橋は１９７８年に架設された橋であり、架設後３３年になります。橋梁点検の結果、コンクリートの剥離、ひび割れがあることが判りました。今回の工事にて断面修復及び表面被覆を行うことで劣化の進行を止め、橋梁の長寿命化を図ります。

## 断面補修の例

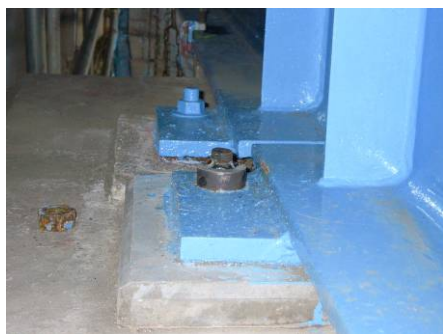
沓座モルタル補修の例

国道11号大谷川橋（上り）は1981年に架設された橋であり、架設後30年になります。橋梁点検の結果、沓座モルタルの損傷、支承及び伸縮装置の破損箇所があることが判りました。今回の工事にて沓座モルタルの補修、支承の錆止め補修及び、伸縮装置の取替工事を行い、橋梁の長寿命化を図ります。

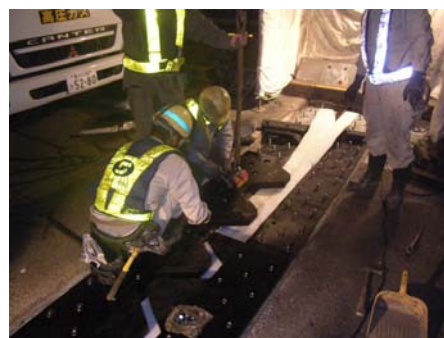
伸縮装置取替の例

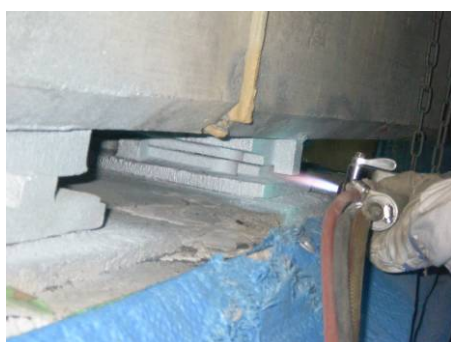
支承防錆の例

国道11号新加賀須野橋（下り）は1990年に架設された橋であり、架設後21年になります。橋梁点検の結果、P19 橋脚、A2 橋台の支承の損傷及び、A2 橋台の伸縮装置の破損箇所があることが判りました。今回の工事にて支承の錆止め補修及び、伸縮装置の取替工事を行い、橋梁の長寿命化を図ります。

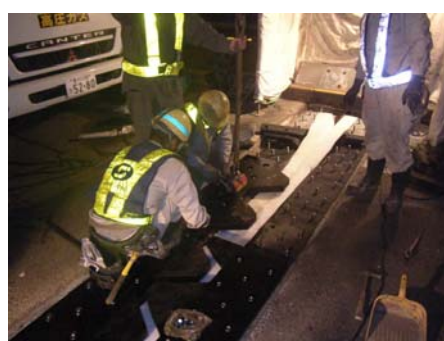
伸縮装置取替の例
