## 旧吉野川水系大谷川における油の流出について

### ■ 事故の概要

平成27年4月9日

問い合わせ先：国土交通省 徳島河川国道事務所

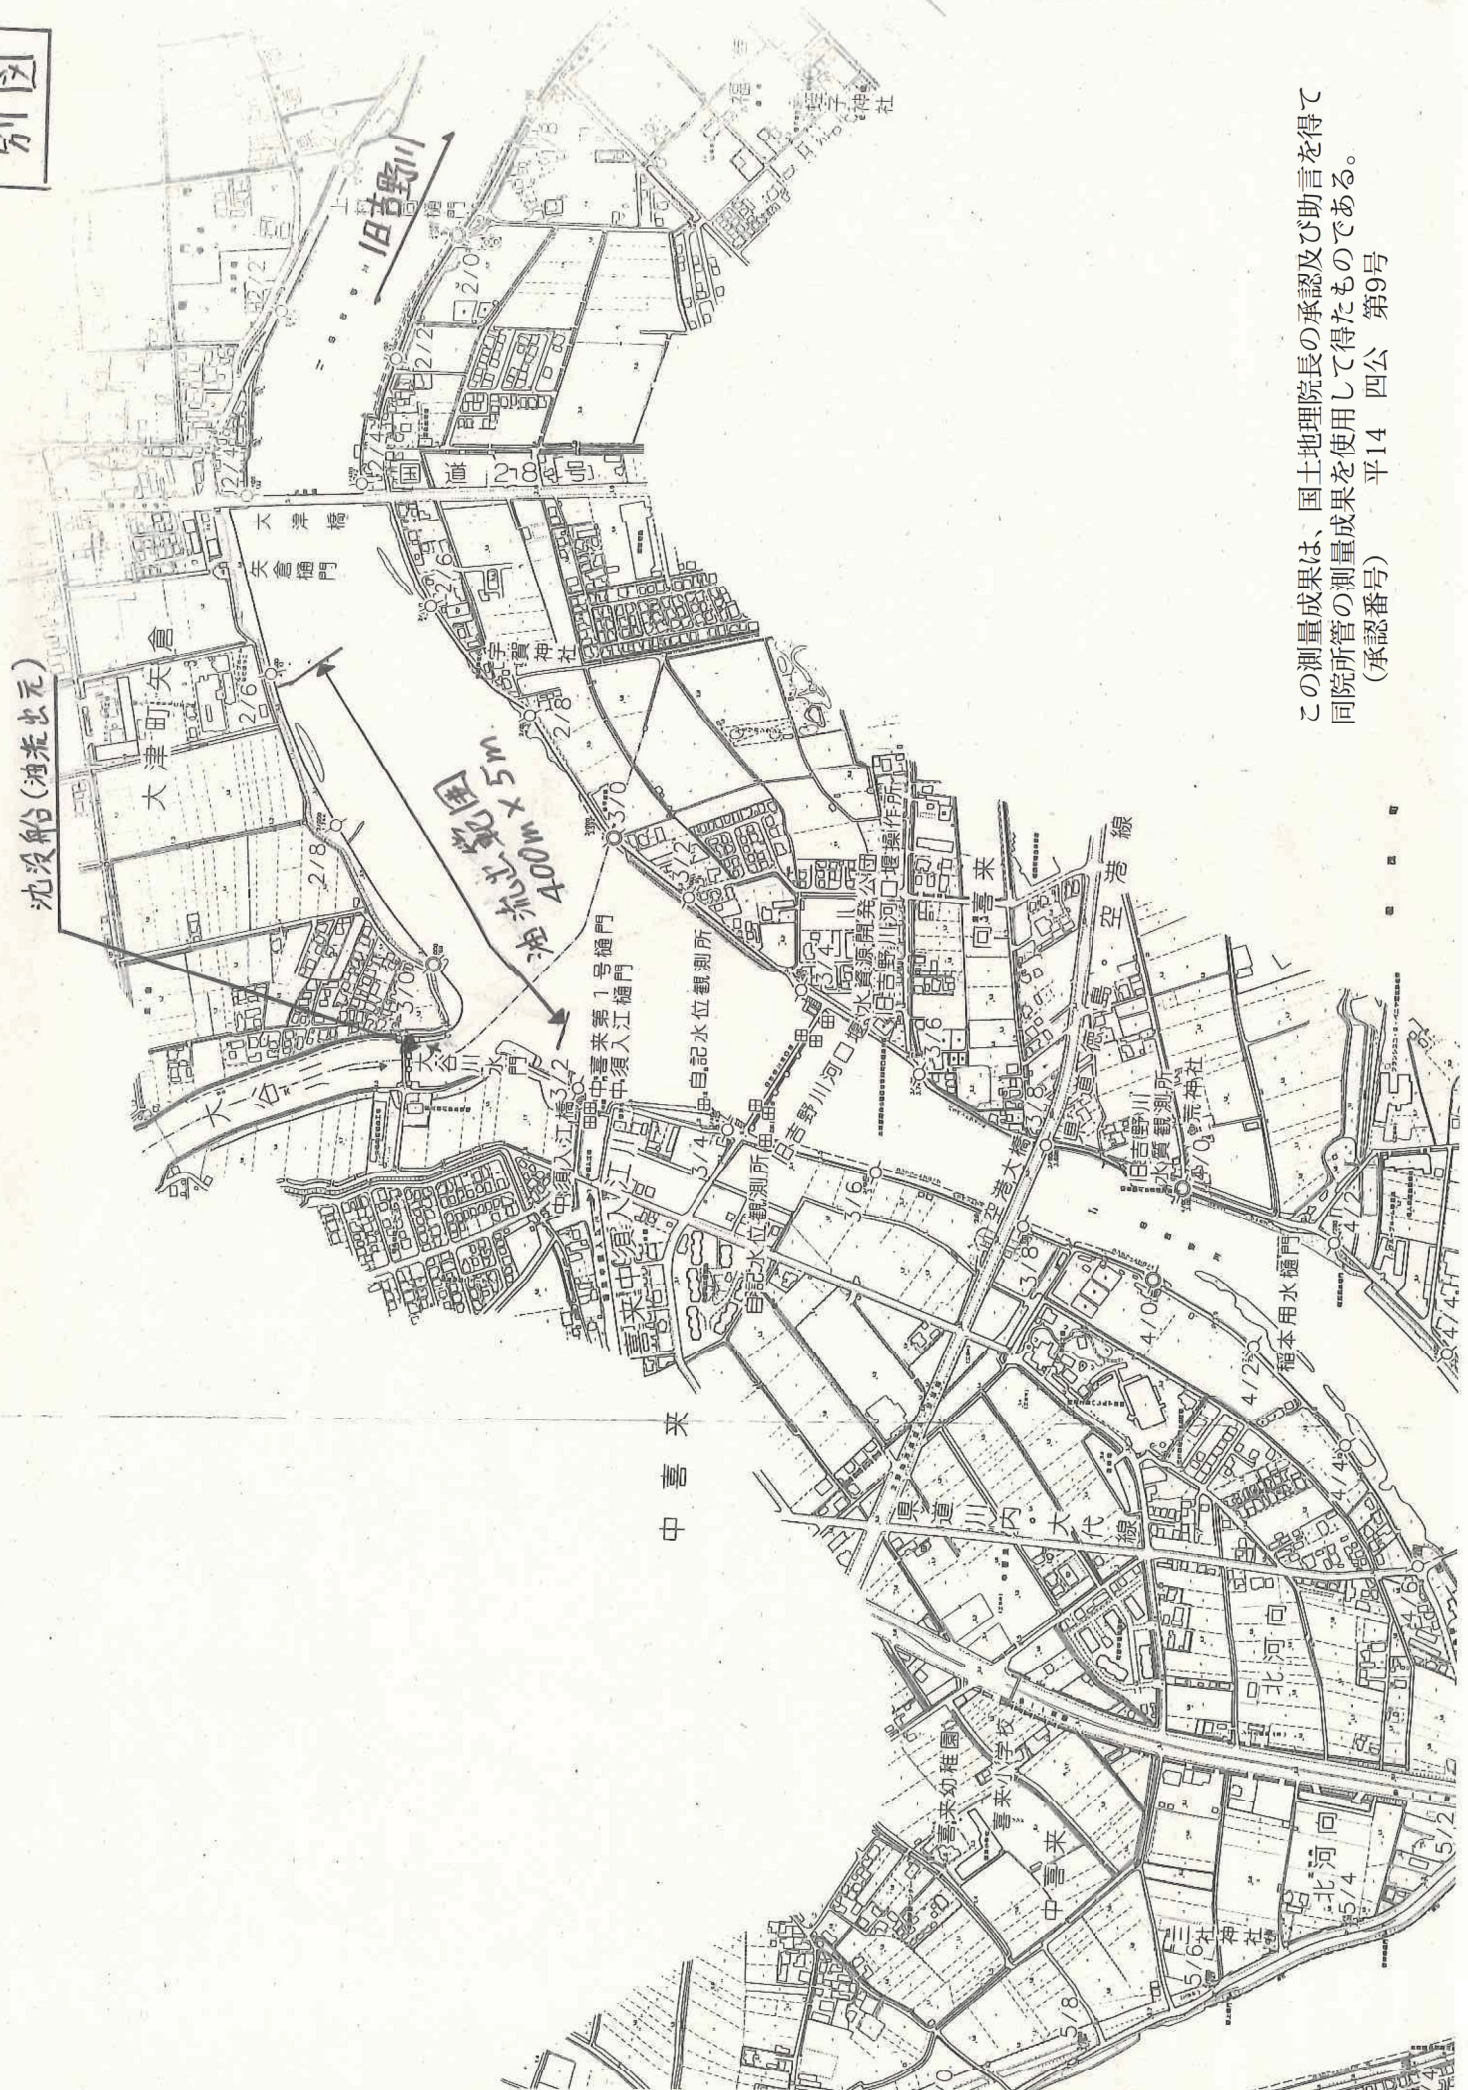
別図

- ・平成27年4月9日（木）7時頃に鳴門市大津町の大谷川の沈没船から油が流出しているのが発見されました。
- ・旧吉野川に架かる大津橋上流左岸（鳴門市側）の護岸に漂着しながら、約400m×約5mの範囲で油膜が確認されました。（別図を参照。）
- ・現在、これ以上の拡大を防止するため、オイル吸着マット等で対策を実施しました。

- ・大谷川水門より下流（旧吉野川方向）約40m付近の沈没船より油が流出。（流出量は不明）

沈没船(油荒虫元)

- ①沈没船周囲にロール型オイル吸着マット設置：完了。
- ②大谷川と旧吉野川の合流点から下流側（大津橋側）に連結型オイル吸着マットを設置：完了
- ③大谷川と旧吉野川の合流点から上流側（河口堰側）に連結型オイル吸着マットを設置：完了。

- ・沈没船周囲にロール型オイル吸着マットを設置したことで、沈没船からの油流出は停止。
- ・旧吉野川への流出拡大は上下流に連結型オイル吸着マットを設置したことで油漂着の拡大防止対策を完了。
