## 2 漏水対策

### 2 - 1 吉野川下流堤防の漏水履歴

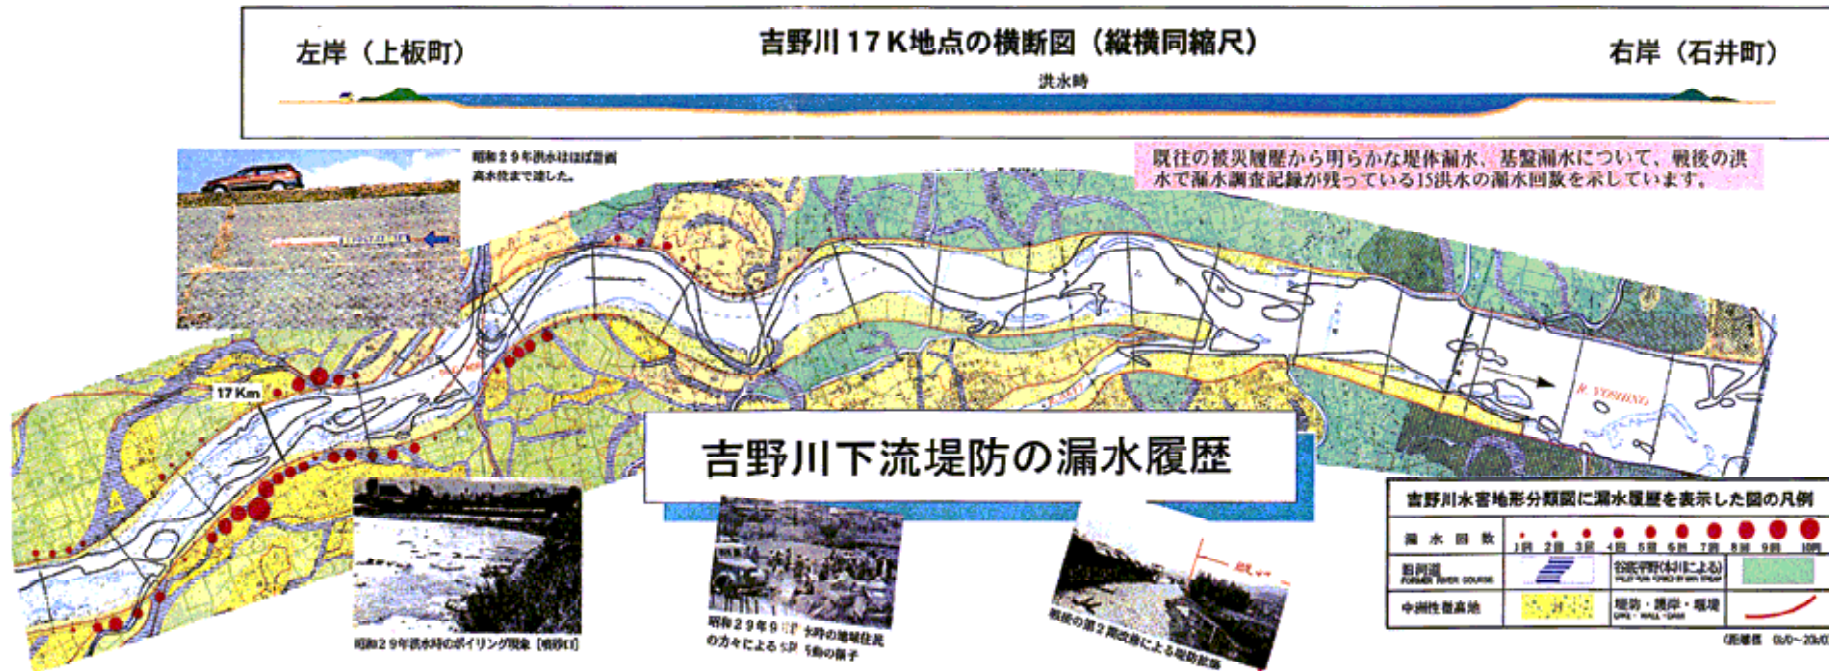
平成2年、5年、11年洪水時の漏水状況

吉野川下流堤防は、過去の洪水において各所で堤防からの漏水が発生

吉野川下流の堤防は、旧河道上に築造された箇所が多いことや、堤防本体の材料が河床の砂利を用いて築造していることから、過去の洪水において各所で堤防からの漏水が発生しています。
