変状調査(空洞化調査)

# 第十堰下堰左岸下流側の空洞化範囲(1)

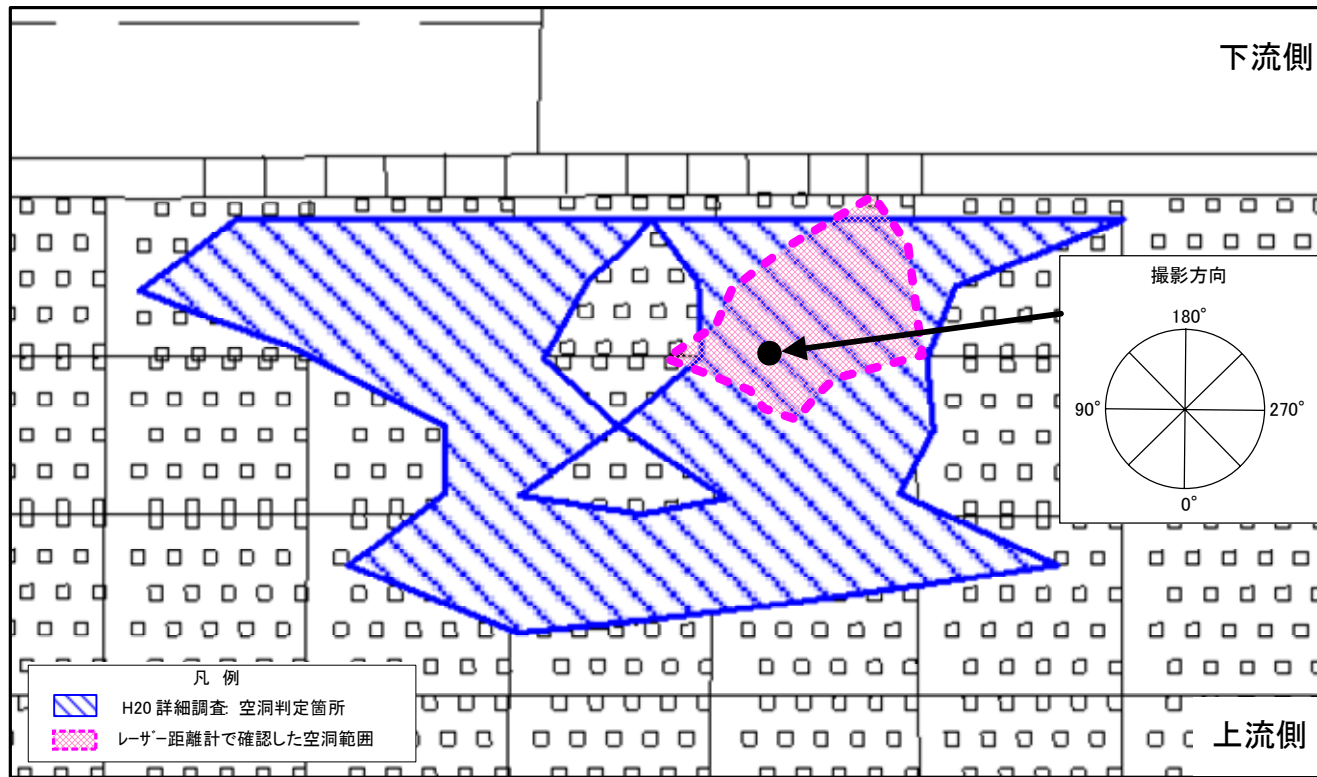
空洞内部観察結果

《上流側観察結果：0° 方向》

- 全体に細粒分を含み、φ20~30mm程度の円礫を主体とする土砂が分布する。
- 空洞は土砂により閉塞している。

《左岸側観察結果：90° 方向》

- 細粒分の少ない、φ20~30mm程度の円礫を主体とする土砂が分布する。
- 周辺には植物根や堰構築時に用いた松杭片が散在し、空洞は閉塞している。

《下流側観察結果：180° 方向》

- φ100~200mm程度の玉石を主体とする土砂が分布する。
- 空洞は下流側に向かって伸びている。

《右岸側観察結果：270° 方向》

- φ100~300mm程度の玉石を主体とする土砂が分布する。
- 空洞は3m程度の奥行きがあるが、端部は土砂により閉塞している。
