## 《別紙－2》 空洞化調査

# 空洞化調査

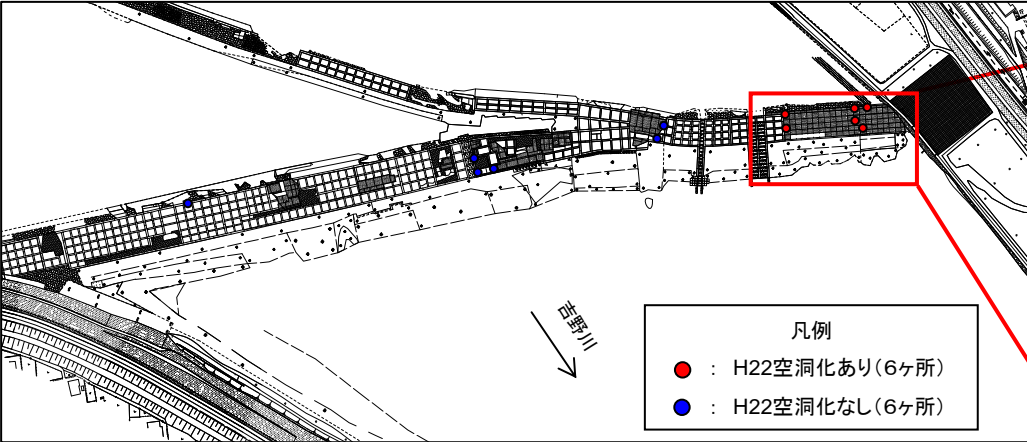
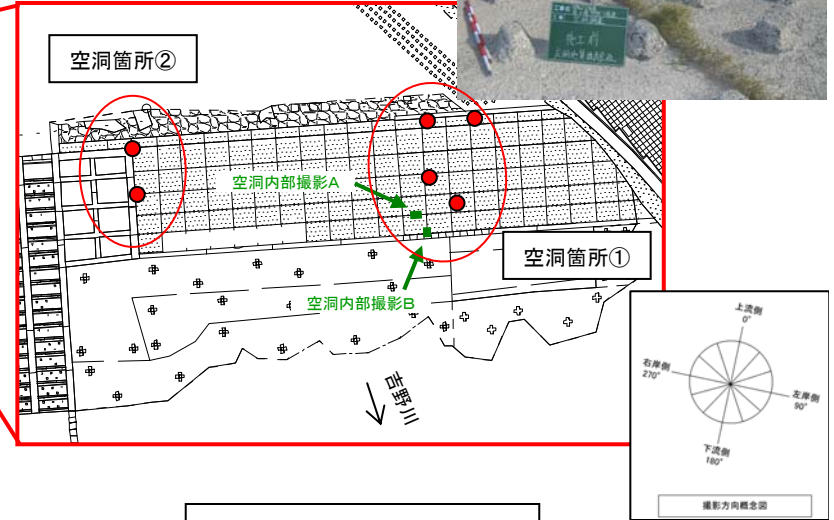
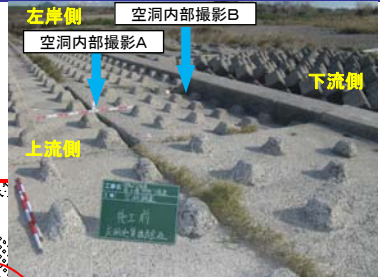
## CCDカメラ観察

CCDカメラ観察は、空洞箇所①および空洞箇所②において今年度の出水後の空洞内部状況を確認するとともに、胴木や魚道周辺のコンクリート下部の状況(空洞化の有無や漏水状況)を確認することを目的に実施しました。

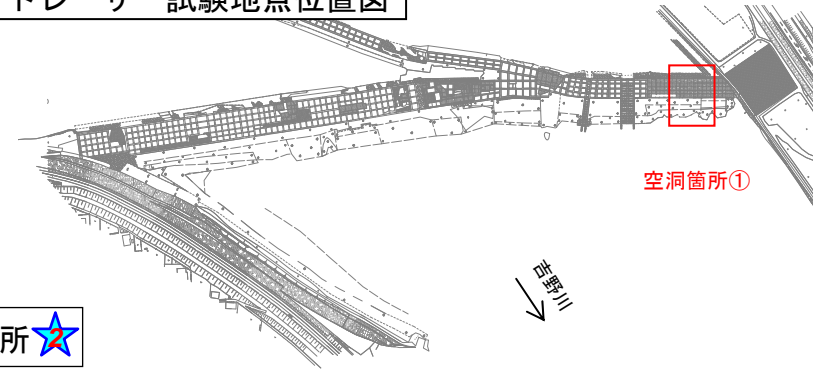
## トレーサー試験地点位置図

植石コンクリート下に存在する水みちの位置を確認するため、上流の渦巻き箇所や植石コンクリートの目地が開口した箇所からトレーサー液（入浴剤により着色した食塩水）を投入し、堰下流の水が流出している箇所で電気伝導率を測定し、トレーサー液が出てくることを確認することにより水みちを把握しました。
