《別紙－1》 形状調査

形状調査

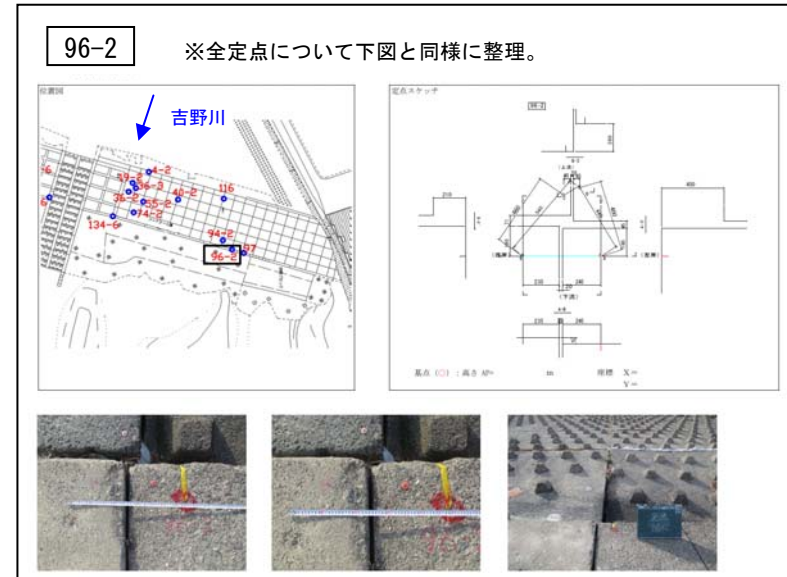
ピン間隔測定結果一覧表

地点		平成24年度結果	
番号	調査番号	内容	ピン間隔 (cm)
1	4-2	植石コンクリートクラック	50.0
2	19-2	植石コンクリート隙間	50.0
3	36-2	植石コンクリート隙間	50.0
4	36-3	植石コンクリート隙間	50.0
5	40-2	植石コンクリート隙間	50.0
6	55-2	植石コンクリート隙間	50.0
7	74-2	植石コンクリート隙間	50.0
8	94-2	植石コンクリート隙間	50.0
9	96-2	植石コンクリート隙間	50.0
10	97	植石コンクリート隙間	50.0
11	116	植石コンクリート隙間	50.0
12	134-6	コンクリート枠沈下	50.0
13	144-6	コンクリート枠沈下	50.0
14	149-6	コンクリート枠沈下	50.0
15	184-1	植石コンクリートクラック	50.0
16	186-1	植石コンクリートクラック	50.0
17	186-4	植石コンクリート隙間	50.0
18	200-8	コンクリート枠隙間	50.0
19	278-2	植石コンクリート隙間	50.0
20	283	植石コンクリート破損	50.0
21	285-2	植石コンクリート沈下	50.0
22	286-2	植石コンクリート隙間	53.5
23	289-2	植石コンクリート沈下	50.0
24	309-2	植石コンクリート隙間	50.0
25	329-2	植石コンクリート沈下	50.0
26	329-3	植石コンクリート隙間	50.0
27	352	植石コンクリート破損	100.0
28	391-7	植石コンクリート破損	50.0
29	393-2	植石コンクリートクラック	50.0
30	206-19	コンクリート枠隙間	50.0
