## 平成26年度 第十堰周辺の現状調査結果について

～平成25年度現状調査結果と比較した結果、大きな変化は確認されませんでした～

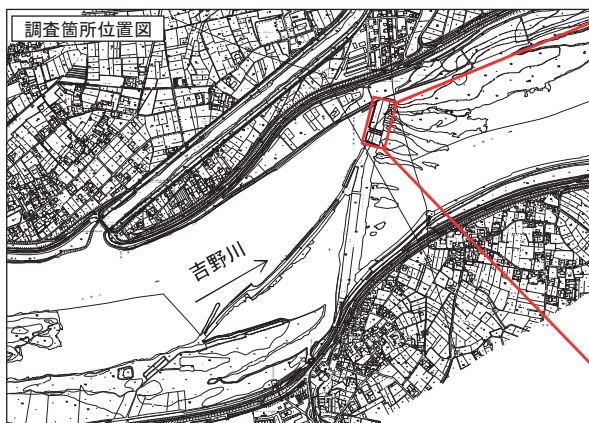
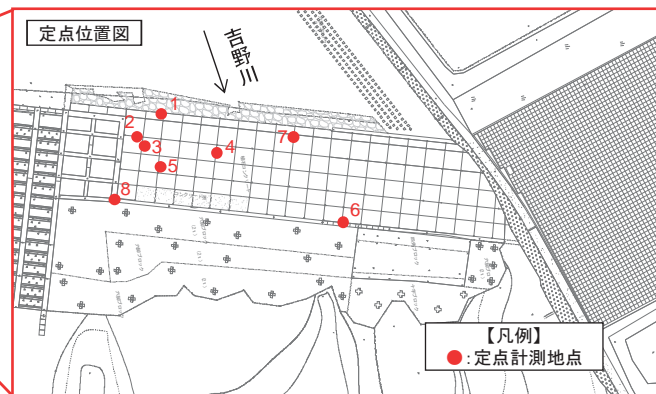
### 形状調査

平成16年度調査で抽出された主な変状箇所を定点観測地点として設定し、変状箇所の状況確認及び変状幅や変位量を計測することで、その後の経年変化を定性的および定量的に把握するため調査を行っています。今年度の調査は、現地に設置している測量ピンの計測が可能な下堰の第一魚道より北側に位置する8箇所を実施しました。

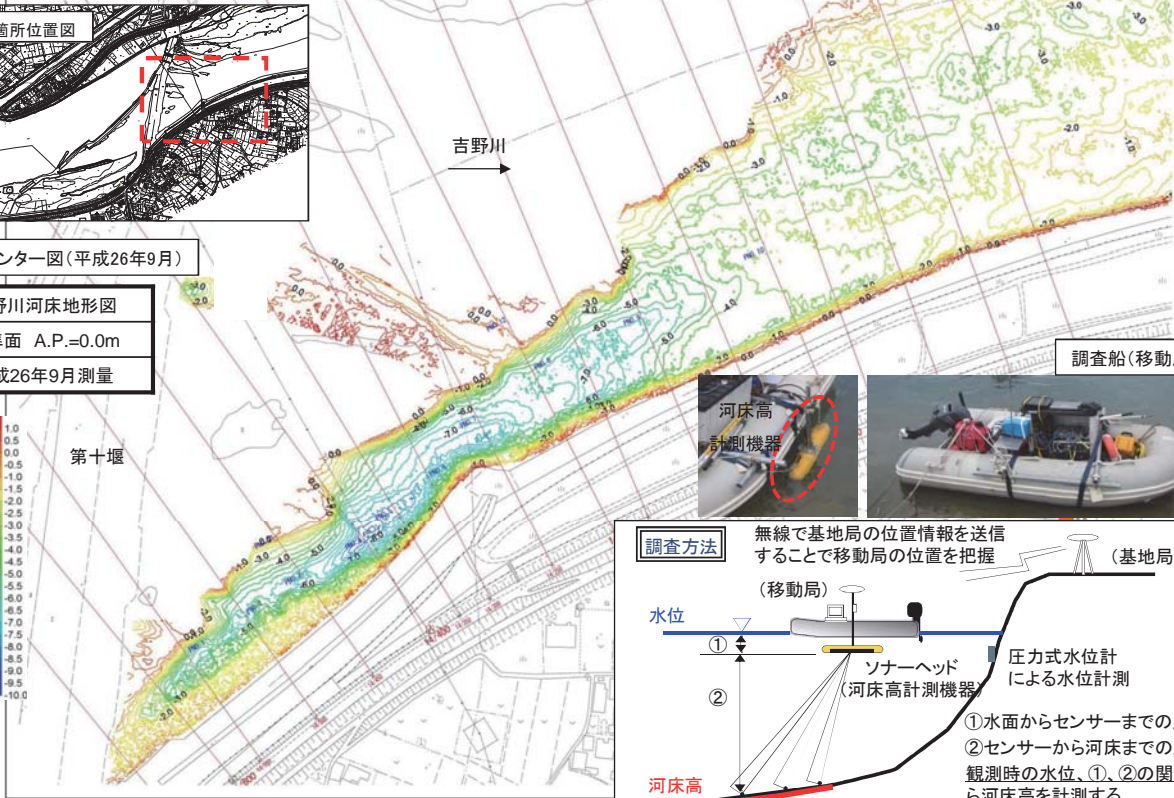
河床コンター図(平成26年9月)

堰下流右岸では河床洗掘に伴う深掘れやそれに伴う根固めブロックの移動が懸念されており、過年度より継続して河床形状調査を実施しています。平成26年度もこれまでと同様に現状の河床形状を詳細に調査するとともに、過年度の調査結果と比較しました。
