庁舎の対津波改修

日和佐地方合同庁舎

庁舎の耐震・対津波改修

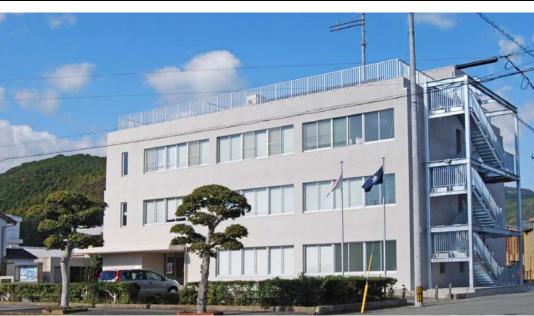
最大クラスの津波が押し寄せている間も 防災拠点機能を維持するための改修を実施

津液にも耐えられる構造……この建物は、建築基準法より1.25倍の耐震性を持っていましたが、 津波により倒壊する可能性が判明したため、津波本体の波圧に耐える 補強を行い、漂流物の衝突にも備えました。

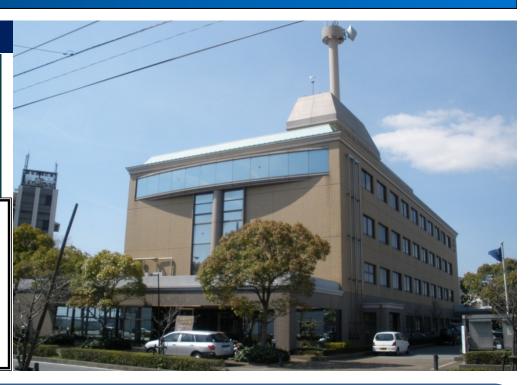
最大クラスの津波が押し寄せている間も 防災拠点機能を維持するための改修を実施

·····この建物は、建築基準法で求められる1.25倍の耐震性を 持っていましたが、津波により倒壊する可能性が判明した ため、津波本体の波圧に耐える補強を行い、漂流物の衝突 にも備えました。

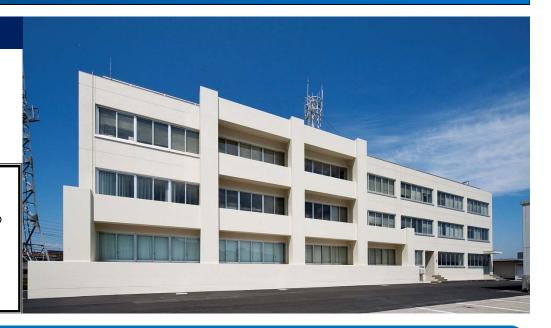
最大クラスの津波が押し寄せている間も 防災拠点機能を維持するための改修を実施
