令和4年12月16日
大洲河川国道事務所
肱川ダム統合管理事務所
山鳥坂ダム工事事務所

肱川の渇水状況について

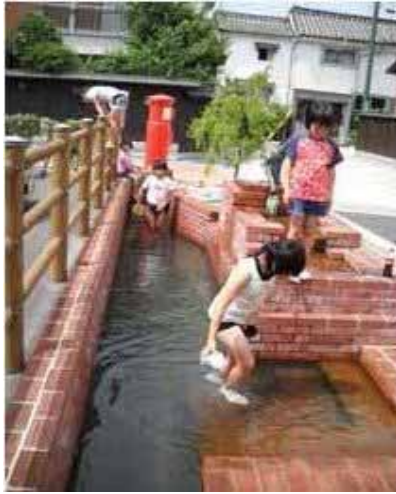
「あさもや」前（通常時）

大洲市肱南地区（土堀川）へは大洲城内濠浄化として肱川に設置した取水ポンプで導水していますが、水位低下に伴い12月6日からポンプが停止しております。水位低下に伴うポンプ停止は運用開始以来今回初めてです。

なお、通常時の写真に写っているコイについては既に大洲市により内濠菖蒲園に移動済みです。現在、復旧に向け、検討を行っています。
