# 香川県交通事故対策会議 第11回委員会

平成23年10月27日

# 1. 事故危険箇所の対策効果検証

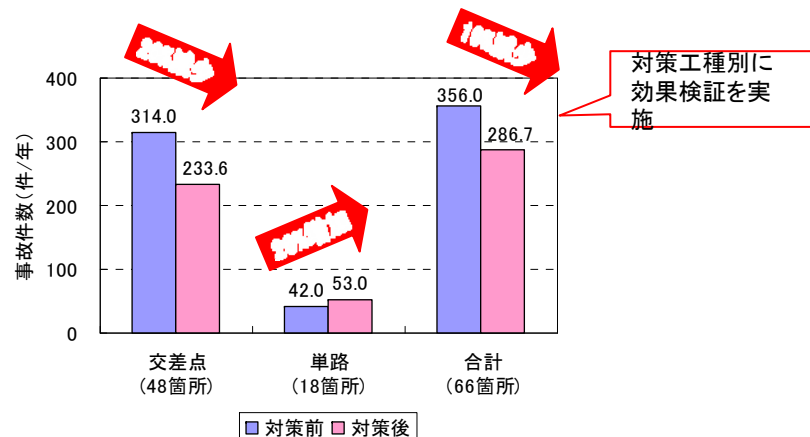
○対策前後の事故件数の推移

- ・対策済み事故危険箇所66箇所全体では、事故件数を**19%削減**。
- ・特に交差点では26%削減、一方で単路部は26%増加。
- ・死亡事故件数は、対策前4年間で6件発生していたが、対策後は発生していない。

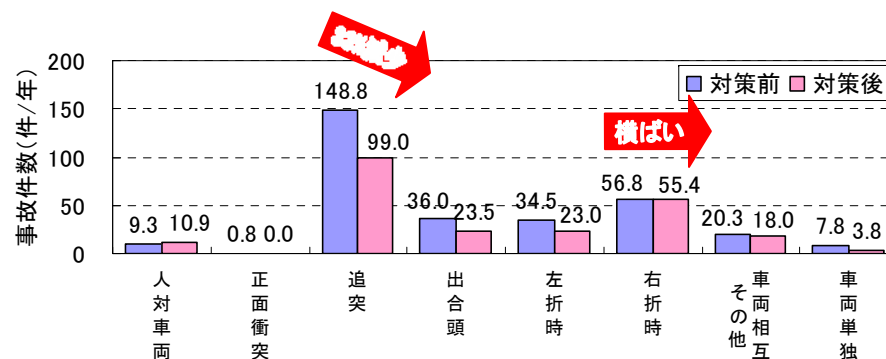
○対策前後の事故類型別事故件数の推移(交差点48箇所)

・交差点では、最も多発している追突事故を34%削減。次いで多い右折事故は横ばい傾向。

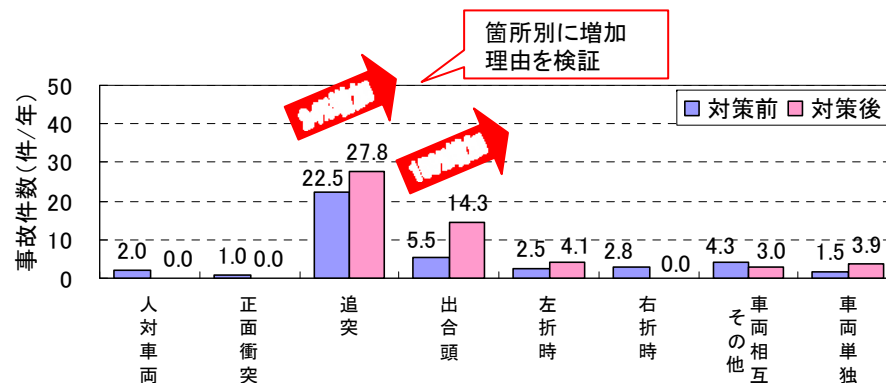
○対策前後の事故類型別事故件数の推移(単路部18箇所)

・単路部では、追突事故・出合頭事故が増加傾向。

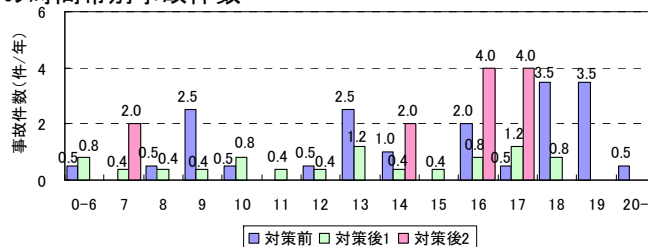
○区間1～3の時間帯別事故件数

- ①交差点流入部の追突事故が第1車線上にあまりないことから、沿道出入りに起因する事故ではなく、第3車線と第2車線間の車線変更に起因していると考えられる。
- ②朝夕混雑時に発生する事故件数が多いことから、地下道方面へ向かう車両が混雑しやすい第3車線を嫌って以下の挙動を行うことにより後続車の追突を誘発していることが考えられる。

1. 上天神西交差点における第3車線(地下道方面)の滞留長縮小に向けた交通円滑化対策
2. 追突事故抑止に向けた注意喚起および速度抑制
3. 車線カラー化+案内標識の整合化

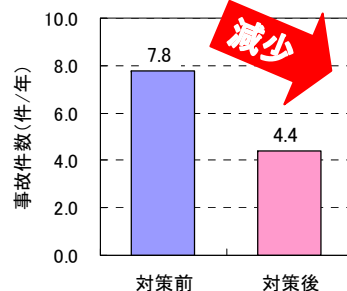
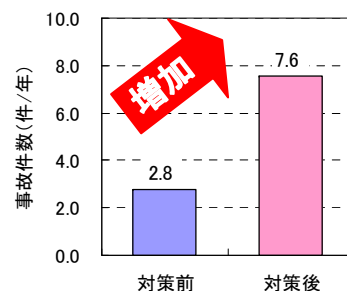
○上天神西交差点対策効果

- ①横断歩道がないことから、流入車両が交差点を認識しにくい。  
特に、地下道車線の走行車両は縦断勾配により交差点の存在の認知が遅れやすい。
- ②交差点が広いことから、ジレンマゾーンを生じさせている可能性がある(黄色現示で進行する車両の急停止割合が増える)。

1. 交差点の強調、顕在化(停止線のワイド化)
2. 交差点のコンパクト化(停止線・横断歩道の前出し)
3. 追突事故抑止に向けた注意喚起(路面標示、看板)

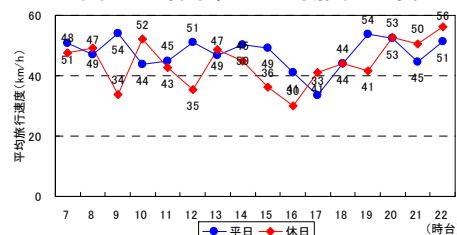
○区間5の時間帯別平均旅行速度

- ① 直線区間が長いことから、流入車両の速度超過が考えられる（手前の区間5の旅行速度は終日50km/h前後をキープしており、全区間の中で最も速い。）。

1. 追突事故抑止に向けた注意喚起および速度抑制

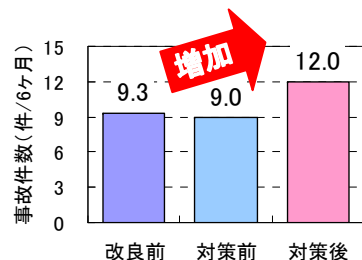
○新西山崎交差点の事故発生状況

- ・対策実施後、上り線流入部の追突事故は減少 →経過観察
- ・対策実施後において、交差点内の事故(特に右折事故)は、減少していない。ただし、事故発生位置は導流路付近に集中しており、車線誘導効果は認められる。 →要追加対策検討

- ①交差点内の導流路標示が複雑なため、仮停止位置を誤認する車両が見られる(主道路側・従道路側共通)。
- ②従道路については、右折車から対向直進車が見通しにくいことに加え、回転半径が大きく右折車の走行速度が速くなりやすいことから、右折車の対向直進車の見落としが生じやすい。また、直進車線からも対向右折車が見にくく、信号の変わり目などで無理に進入する直進車と右折車の衝突が生じやすいと考えられる。

1. 従道路(県道)側への右折矢灯器の設置(H23.9.9実施)
2. 信号秒数の見直し(H23.9.26実施)
