# 長安ロダム改造事業における 堤体切削とダム本体の挙動について

那賀川河川事務所 開発工務課 竹内 大輝  
那賀川河川事務所 開発工務課長 南本 秀行  
那賀川河川事務所 開発工務課 係長 滝本 隆也

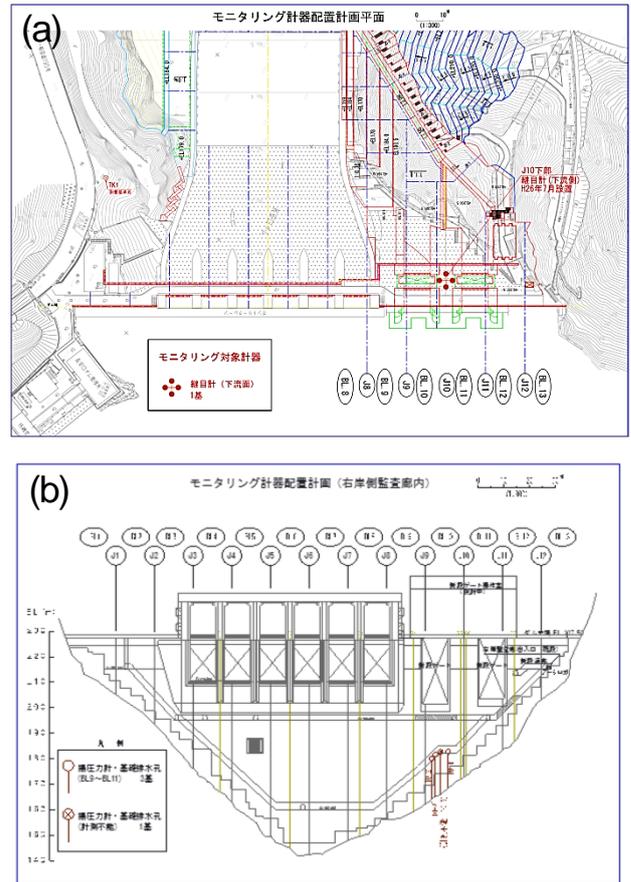
図-3 (a)モニタリング計器配置平面図及び(b)正面図

ここで、コンクリートの線膨張係数を $\mu_t$ [1/°C]、最高低気温の差を $\Delta T$ [°C]、堤体1ブロックの長さを $l_{BL}$ [m]とする。尚、 $l_{BL}$ は10mであり、 $\Delta T$ は便宜上30°Cとした。モニタリング項目及び実施期間、管理基準を表-1に、モニタリング計器の配置図を図-3(a)、(b)にそれぞれ示す。モニタリング計器はダム堤体に多数設置しているが、紙面の都合上、本稿では堤体切削を行ったBL10に設置されている計器による測定結果に着目する。

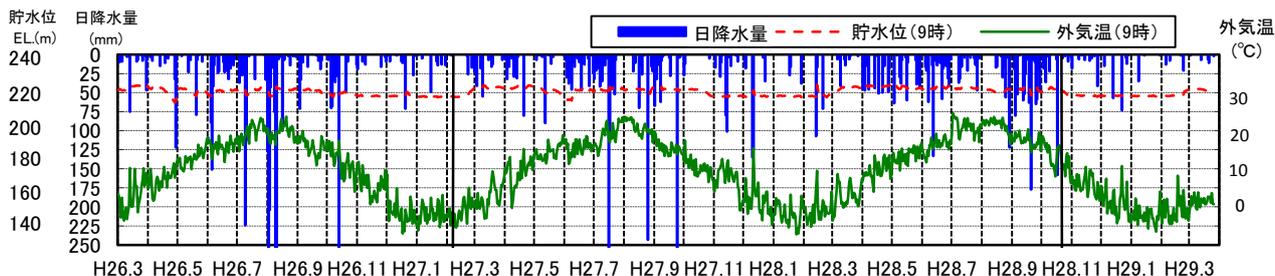
図4 H26年3月1日からH29年3月26日の長安ロダム管理所屋上における日降水量及び気温と長安ロダムの貯水位

観測実施期間における長安ロダム管理事務所屋上にて観測した気温及び日降水量、長安ロダムの貯水位を図-4に、同期間における全漏水量の日々変動とBL10の揚圧力係数の日々変動を図-5(a)、(b)にそれぞれ示す。全漏水量には季節変動が見られ、3月頃にピークがある。これは、気温の低下に伴い、堤体が収縮するために生じており、気温の変動に対する位相の遅れは漏水量を規制している部分がダム堤体内部にあるために生じている<sup>1)</sup>。堤体の切削後においても全漏水量の急激な変化は見られず、

BL10とBL11間にある継目計(以下、J10継目計とする)の変位を図-6に示す。図-4と比較すると、気温の変動に応じて継目変位も変化していることがわかる。一方、貯水位が継目変位に与える影響は気温の変化に比べ、小さい。いずれの方向の継目計も正の値を推移しているが、これは継目計の設置時期が夏期(平成27年7月27日)であり、堤体が膨張している時に設置したためである。切削中における3方向の継目変位は前年同時期と同程度の値であるが、切削完了後の平成28年12月18日にダム軸方向の継目変位が管理目安値の4.5mmに達した。
