偏流由来の侵食メカニズム分析を踏まえた 侵食リスクの評価

徳島河川国道事務所 河川調査課 水防企画係長 中村 伸輔
徳島河川国道事務所 河川調査課長 梶取 真一
徳島河川国道事務所 河川調査課 係員 武川 晋也

キーワード 侵食, 偏流, 河道管理

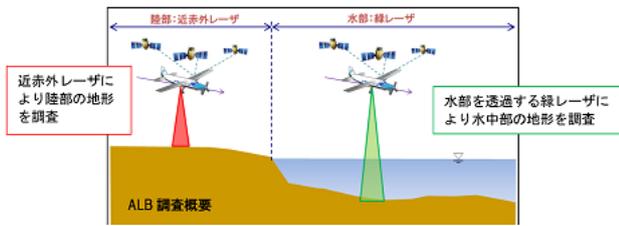
図-3 ALB調査概要

3で述べた西原での侵食メカニズムを踏まえて、河道管理と一体となった侵食対策の必要性が明らかになったが、西原での侵食メカニズムを解明する手助けとなったのが、ALB (Airborne Laser Bathymetry) という調査手法である。ALB調査とは、航空レーザー測深器を用い、陸部を近赤外レーザー、水部をグリーンレーザーにより計測し、陸部から水部まで広域かつ連続した河道全体の三次元データの取得を行う近年開発された新たな手法である。この技術により、河床の洗掘状況が精度良く把握できるため、偏流が発生しうる箇所の特定が可能となった。このことはALBが河道管理と一体となった侵食対策を行うのに不可欠な存在であることを意味する。尚、河川でグリーンレーザーを用いた計測は吉野川が日本初であり、深部での計測に課題が残るものの、今後他の河川でのグリーンレーザーの適用可能性を示したと言える。

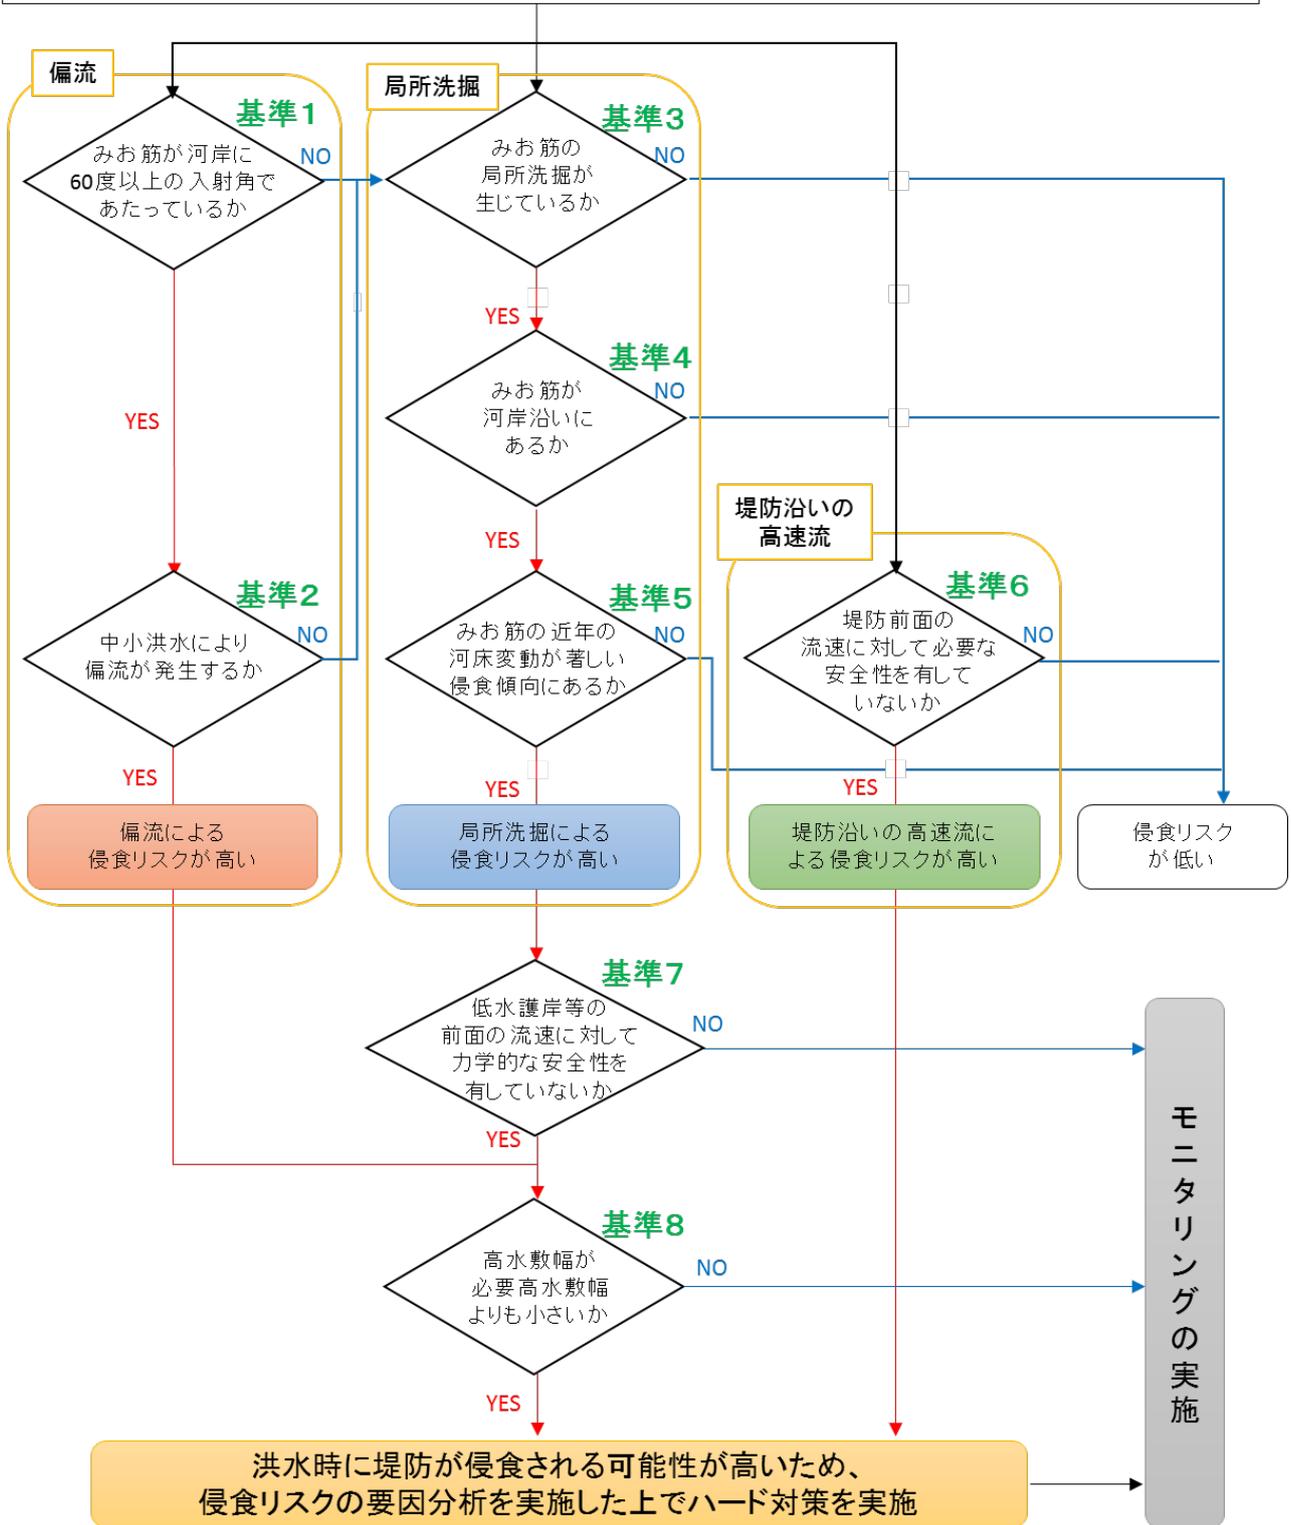
図6 侵食リスクが高い箇所の抽出及び評価の考え方フロー

図6は新たに策定した侵食リスクの高い箇所の抽出及び考え方フローを示したものである。このフローに従い、まず各箇所が偏流、局所洗掘、堤防沿いの高速流の3種類侵食リスクのうち、どのリスクが大きいのか判断する。偏流は基準1、局所洗掘は基準3、堤防沿いの高速流は基準6を起点としている。また、偏流に関しては基準8、局所洗掘については基準7、8も根拠としてハード対策が必要なのかモニタリングだけで十分なのか判断する。ここではいくつかの基準をとりあげて説明する。

- (1) みお筋が河岸に60度以上の入射角であっているか
基準1について、平成26年台風12、11号により侵食が発生した西原箇所におけるみお筋の河岸・堤防に対する入射角60度を閾値として、これより入射角が大きくなっている箇所を抽出する。
- (2) 中小洪水により偏流が発生するか
基準2について、流量が2000m³/sの時にみお筋が満杯となり、低い砂州が冠水し始め、河岸付近の構成材料が移動を開始している。図5より、この時の入射角が30度であることから、中小洪水により発生した偏流の定義として、「流量2000 m³/sの時に河岸への入射角が30度以上となる流れ」とした。しかし、この閾値は暫定的なものであり、モニタリングによって今後の見直しが必要である。

(5) みお筋の近年の河床変動が著しい侵食傾向にあるか
基準5について、一般的に河道安定の目安として使用されている「10年あたり40cm程度の河床変動」の有無を

基準とする。ここでは、平均河床高が安定している昭和50年から最深の河床（平成28年ALB、欠測箇所は平成23年）を基準年としている。

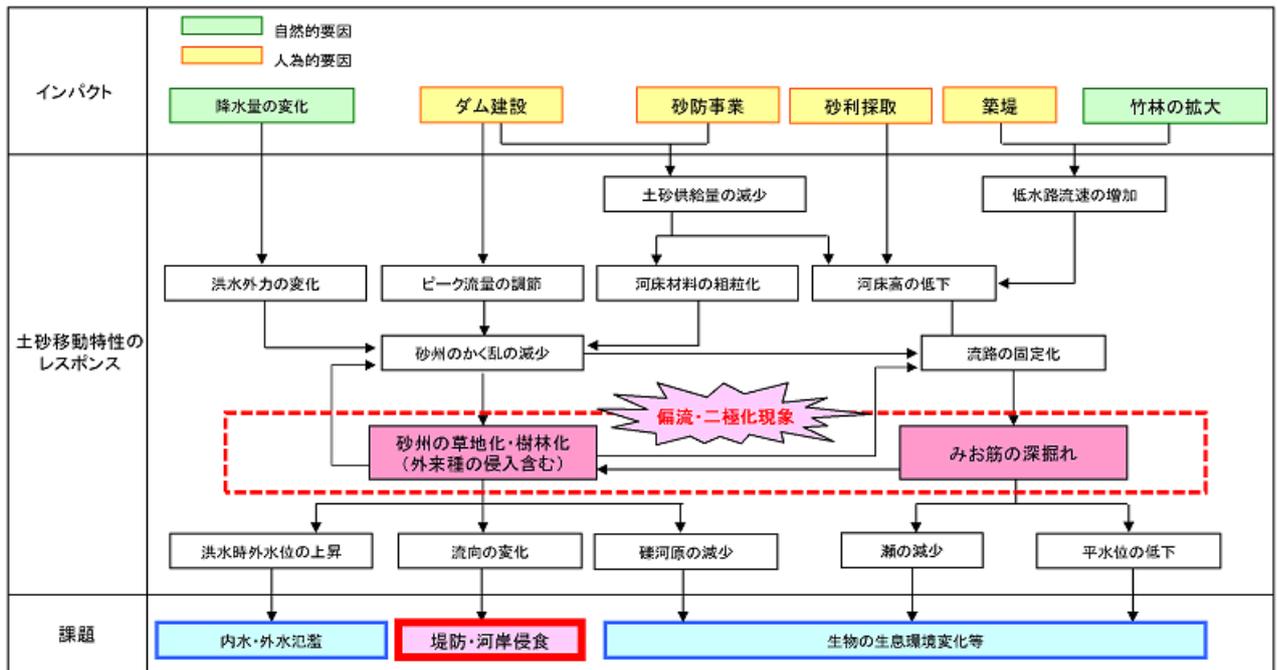
図-8 吉野川流域におけるインパクトレスポンスフロー

本章では、平成26年の台風12、11号による中規模洪水で西原に大きな侵食被害をもたらした要因について考察する。図8は吉野川流域におけるインパクトレスポンスフローをまとめたものである。まず、点線で囲まれた「砂州の草地化・樹林化（外来種の侵入含む）」と「みお筋の深掘れ」は偏流につながる河道の二極化そのものを表すものである。また、図8の上段にある6つの四角のうち、両端の2つが偏流の自然的要因、真ん中の4つが人為的要因を示しており、その下にあるのが各要因から生じうる現象を矢印を使って表したものである。このフローから、降水量の変化、ダム建設、砂防事業が砂州のかく乱を引き起こし、砂州の草地化・樹林化を招いているといえる。これらの要因に加えて、砂利採取、築堤、竹林の拡大が流路の固定化を引き起こし、みお筋の深掘れを招いてい

るといえる。

台風12、11号による西原での侵食被害は、過去の対策では想定していなかった偏流が一因となり、300m以上の広い区間で被害を受けた。一般に侵食被害が起きやすいのは、勾配が急で土砂供給が多いことにより侵食作用が大きい河川であり、みお筋が頻繁に変化する。しかし、今回取り上げた吉野川のように、河道の二極化が進んでみお筋が固定化している河川でも大規模な被害が発生しうることが明らかになった。このような河川は吉野川に限らず全国に数多く存在するため、今回吉野川で策定した侵食リスクの高い箇所の新たな評価手法が他の河川で適用できるかどうか今後検討を進めていく必要がある。
