重信川で2年連続発生した堤防変状の 要因調査および復旧工事

松山河川国道事務所 河川管理課 河川管理係長 森田 達之

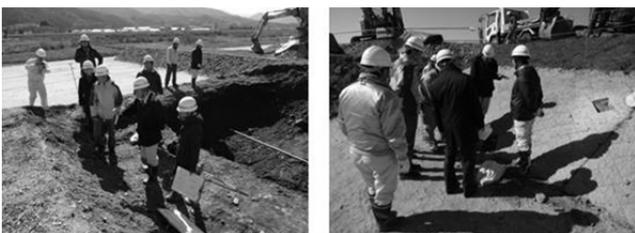
写真-7 関係者(学識者等)との現地調査状況

平成29年1月18日に発生した田窪堤防の沈下については、船川堤防と同様、迅速な応急対応や大学の学識者との協議や現地調査により、早々に要因調査や特定を行うことができた(写真-7)。その結果、平成29年度出水期までに復旧工事を完了させ、自転車道の早期開放も行うことができた(図-10)。
