# 一般国道32号山城町末貞で発生した 斜面崩壊災害の経過報告

徳島河川国道事務所 日和佐出張所 管理第三係員 本山 丈雄  
徳島河川国道事務所 道路管理第二課長 水田 正弘  
徳島河川国道事務所 道路管理第二課 維持修繕係長 木内 雅浩

本稿では、直轄道路である国道32号で発生した、斜面崩壊災害の経過報告を行うものとする。

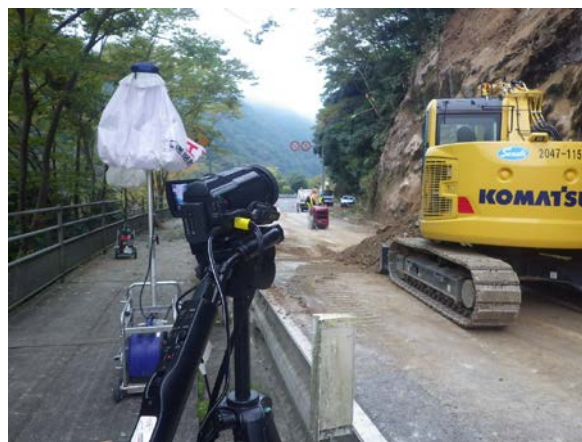
写真-6 CCTVカメラの配置状況

被災直後、事務所から現地への的確な指示を出すために、CCTVカメラを配置し、事務所へ24時間体制で中継をおこなった。(写真-6) これにより、現地からの復旧作業の進捗状況を、報告を受けることなく把握することができ、職員の負担軽減を図ることができた。

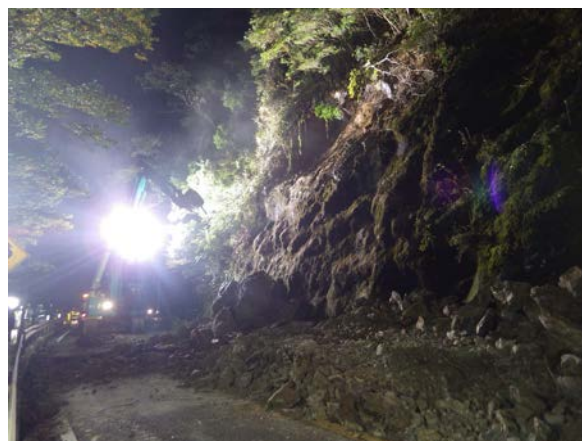
写真-7 照明車の配置状況

また、四国地方整備局保有の照明車を配置し、夜間施工をおこなうことで、被災してから約17時間で斜面頂部の不安定な岩塊を撤去することができた。(写真-7)

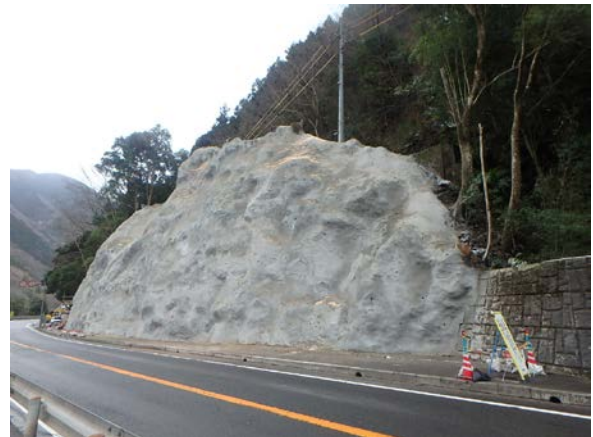
写真-9 規制解除時の状況

本件では、池田国道出張所職員と徳島河川国道事務所職員の連携により、災害の発生からの応急対応、そして道路の開放までスムーズにおこなうことができた。（写真-9）今後の災害発生時には、本件を参考にし、スムーズに対応をおこないたい。
