長安ロダム改造事業における ダム本体切削時の挙動について

那賀川河川事務所 開発工務課 武川 晋也
那賀川河川事務所 開発工務課長 南本 秀行
那賀川河川事務所 開発工務課 係長 朝山 千春

長安ロダムでは、平成27年12月～平成28年6月にかけて、幅11.2m、高さ37.0mとなる国内最大級の堤体切削工事を実施した。この大規模改造工事に際しては、堤体挙動を監視する目的で種々の計測機器を配置して、多面的なモニタリングを行っている。堤体切削が完了した1年後の平成29年度の冬期には、残壁部の横継目（J10）が当初の想定よりも2倍以上大きく開く現象が確認された。このため、継目の開きが増大した原因（メカニズム）を究明し、今後の挙動予測を行うと共に、堤体の安全性を評価し、対策工の検討を行った。

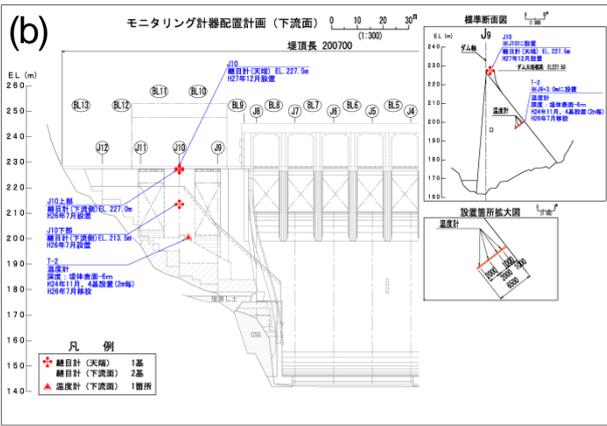
図-2 (a)モニタリング計器配置平面図 (b)下流面図

モニタリング計器はダム堤体に多数設置されている。本稿では、堤体切削を行ったBL10と隣接するBL11の境目（J10）に設置されており、一般的な既設ダムの安全管理¹⁾にも用いられる変位を測定する3カ所の継目計（J10天端、J10下流面上部、J10下流面下部）に着目する。図-2に計器の配置図を、図-3に継目計の写真を示す。継目計は3方向（ダム軸方向、上下流方向、鉛直方向）の継目の開きの測定が可能である。

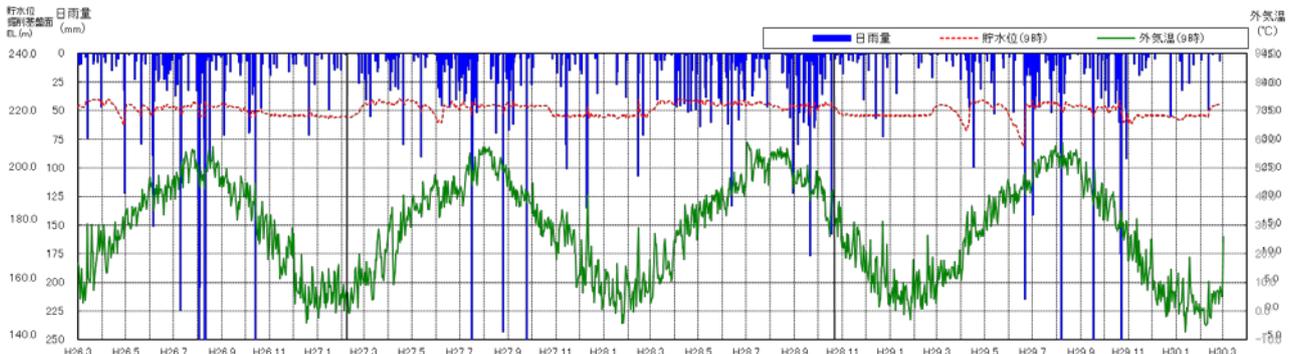
図-4 長安ロダム管理事務所屋上における日降水量、外気温及び貯水位の変動

長安ロダム管理事務所屋上にて観測した外気温及び日降水量、長安ロダムの貯水位を図-4に、同期間におけるJ10継目のダム軸方向の開きを図-5に、J10下流面上部のダム軸方向の継目の開きと外気温との相関図を図-6にそれぞれ示す。これらの図より、継目の開きは外気温の高い夏に小さく、外気温の低い冬に大きくなっており、外気温との相関性が高い。つまり、継目の開きは温度に制約されて挙動する傾向があるといえる。この傾向はJ10天端及びJ10下流面下部でも同様である。また、平成29年度の継目の開きは最大で12.6mmとなっており、平成28年度の4.5 mmの2倍以上となっている。さらに、平成29年8月以降は、温度低下に対し継目の開きが大きくなる傾向が明瞭となる。
