# テレメータ欠測の対応について

四国地方整備局 徳島河川国道事務所 防災課 係 員 石井 陽子  
四国地方整備局 徳島河川国道事務所 建設専門官 脇本 政行  
四国地方整備局 徳島河川国道事務所 防災課 防災情報係長 福本 教朗

キーワード テレメータ、無線設備、欠測

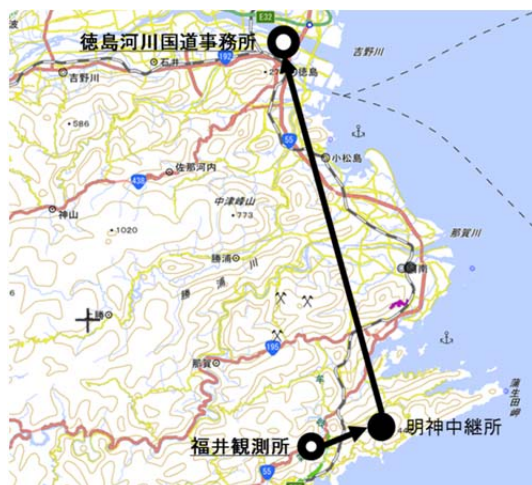
図 5．位置図

福井雨量観測所は、徳島県阿南市福井町国道 55 号線沿いに設置している道路系 TM 観測局である。図 5 に福井観測所の位置図を示しており福井局で観測したデータは、明神中継所を経由し徳島河川国道事務所にて観測データを収集している。なお、福井局から明神中継所は TM の無線通信回線。明神中継所から徳島河川国道事務所は、多重無線回線を使用し伝送している。
