# 平成30年7月豪雨災害における 鹿野川ダム貯水池地すべり対応

山鳥坂ダム工事事務所 工務課 岡川 英智  
山鳥坂ダム工事事務所 調査設計課 仙波 宏光  
河川部 河川計画課 調査第一係長 森本 万人

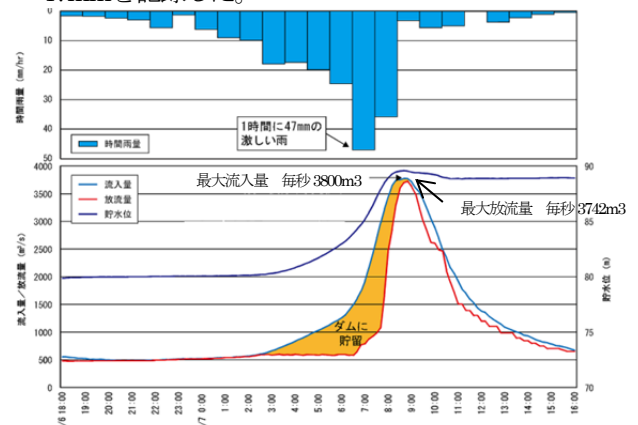
図2 平成30年7月豪雨時の鹿野川ダムの状況

鹿野川ダムでは、管理開始以降、初めてサーチャージ水位（EL.89.00m）を超過する水位（EL.89.63m）まで洪水を貯留するとともに、最大流入量（3800m<sup>3</sup>/s）・最大放流量（3742m<sup>3</sup>/s）はいずれも、既往最大流量となった（図2）。

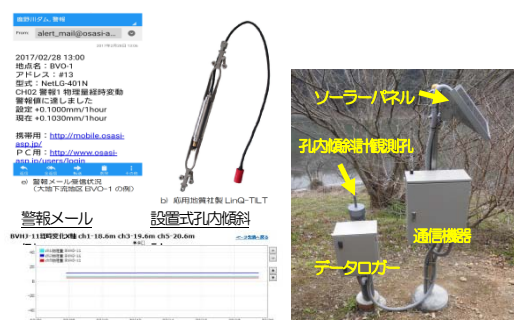
鹿野川ダムでは、改造工事後の貯水池運用に備えて、経年的に地すべり変動が確認されている地区に、WEB上で変動量がリアルタイムで確認可能な観測機器を設置（図4）するとともに、貯水池地すべりの管理基準（図5）や緊急時の連絡フローを作成している。今回の地すべり対応では、上記の観測データや管理基準をもとに、主に現地巡視等の監視体制の強化、関係機関との情報共有、貯水位低下速度の調整、住民避難の要請を行った。
