国道33号久万高原町中黒岩地先における 擁壁変状に対する防災対策について

松山河川国道事務所 道路管理第二課 南 薫都
松山河川国道事務所道路管理第二課長 大谷 昭人
松山河川国道事務所 道路管理第二課 本田 裕亮

本稿では、平成30年7月豪雨の影響により擁壁に変状が生じた箇所について、愛媛大学岡村教授に現地確認及び対策工への助言をいただき、対策工設計を進めた取り組みを報告する。

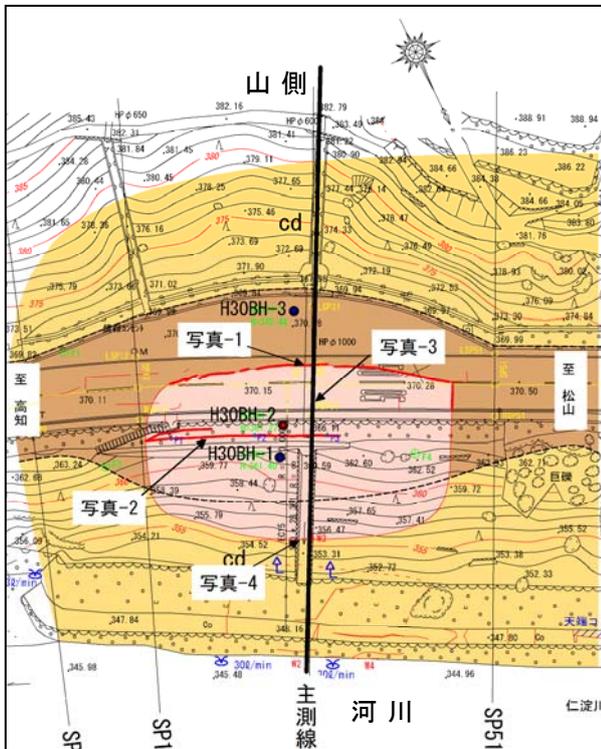
図-1 平面図

一般国道33号距離標73k100付近の路面上のクラックの拡大傾向が確認されたため、周辺の構造物の変状に関して確認を行った結果、以下の変状が新たに認められた。

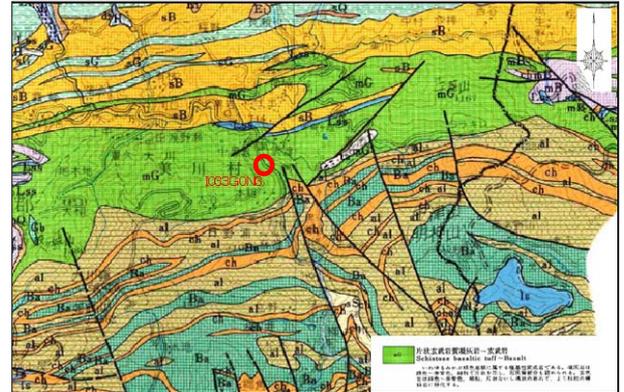
図-2 地質図（愛媛県地質図より引用加筆）

当地区の基盤岩は、御荷鉾緑色岩類が分布しており、その上位に、過去に発生した大規模崩壊によるとみられる崩積土が厚く堆積している。防災科学技術研究所の地すべり地形分布図によると、幅 100～200m、長さ 400m の地すべり地形の末端部に位置するが、斜面及び道路に地すべりによる顕著な変状は認められない。地形は、面河川に面するV次谷にあたり、斜面傾斜 35 度と急峻である。擁壁は急峻な斜面に張り付いているような横断形状である。
